水張りの合理化に係る調査結果について

第2回検討会においてまとめたアンケート結果について、考察を加え、関連する法令・通知等について項目ごとに整理した。

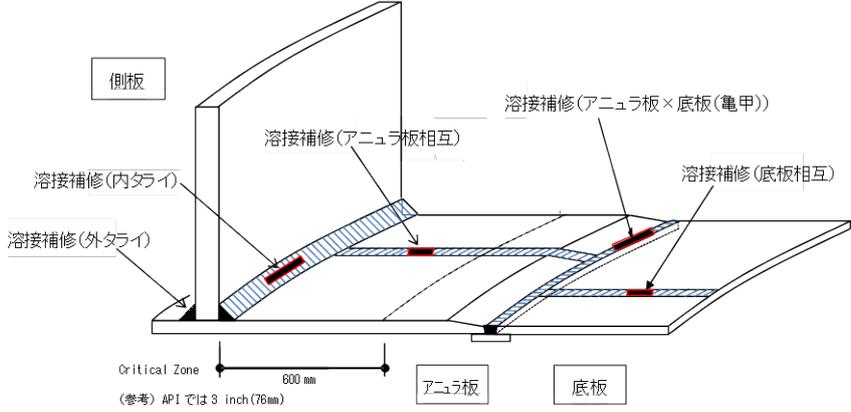
調査方法等	実態調査や既往の検討調査結果等から、側板から 600mm の範囲を含めた補修部位ごとに問題点や課題について整理する。
関係資料	<p>・溶接補修部位</p>

既往の検討調査結果	平成 18 年度から 3 か年に渡り行った「水張検査の合理化に関する検討」では、タンク構造への影響が小さい範囲として側板から 600mm 未満の範囲以外を検討対象とし検討している。
今回の解析結果	・タンク底部全面について、疲労度の解析を行った結果、側板から 600mm 未満の範囲にある程度欠陥を有していたとしても、破断にまで至らない事例があることが分かった。
関連する法令・通知等	規定なし
考察	側板から 600mm 未満の範囲における底部補修であっても、疲労度の解析を実施することで、安全を確認することができると考えられる。
その他	<ul style="list-style-type: none"> ・解析数が少ないため、更に解析数を増やして検討する必要があると考える。 ・疲労破壊試験の結果を含めて考察することが必要と考える。

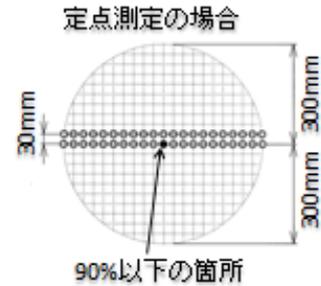
○定点測定：最小厚さ(新基準タンクは設計板厚)の90%以下の箇所を中心に半径300mmの範囲を概ね30mmピッチで測定した平均値(複数ある場合は平均値の最小値)

○連続測定：最小厚さ(新基準タンクは設計板厚)の80%以下の箇所を中心に半径60mmの範囲を30mmピッチ以下で測定した平均値(複数ある場合は平均値の最小値)

80%値：最小厚さ(新基準タンクは設計板厚)の80%の値

ΔC：最小厚さ(基準板厚)からの板厚減少量(新法タンクに用いる)
($\Delta C = \text{基準板厚} - \text{板厚最小値}$)

t 値：次回開放時に必要な板厚を満足するための、過去の腐食率から計算によって求まる板厚(新基準タンクに用いる)
