屋外貯蔵タンクに係る補修状況等の調査結果について

「解析用タンクデータの提供について」（平成 29 年 10 月 5 日付消防危第 196 号）で、消防庁危険物保安室長から各業界団体（石油連盟、石油化学工業協会、電気事業連合会、独立行政法人石油天然ガス・金属鉱物資源機構）に対して調査した結果、次のとおりデータが提出された。

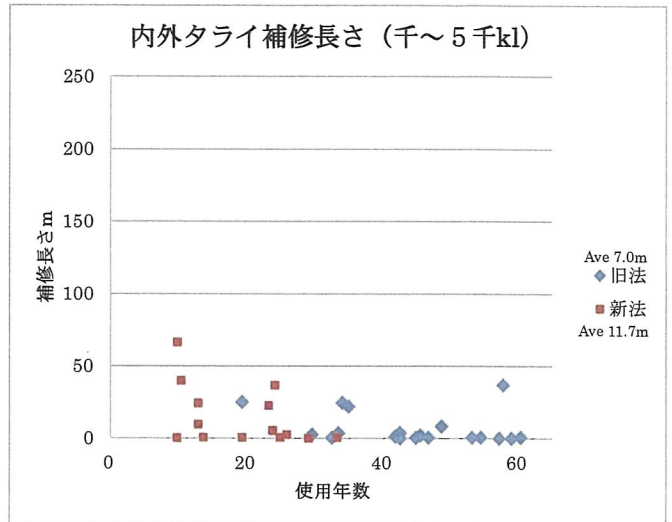
使用年数と底部溶接線補修長さの関係【内外タライ※1】

※1 内外タライの溶接線補修長さは、内タライと外タライそれぞれの溶接線補修長さの平均値とした。

※2 民間の製油所から備蓄基地が買い取ったタンクで、内面コーティングが施工されていないため、内タライに100%補修が発生したもの

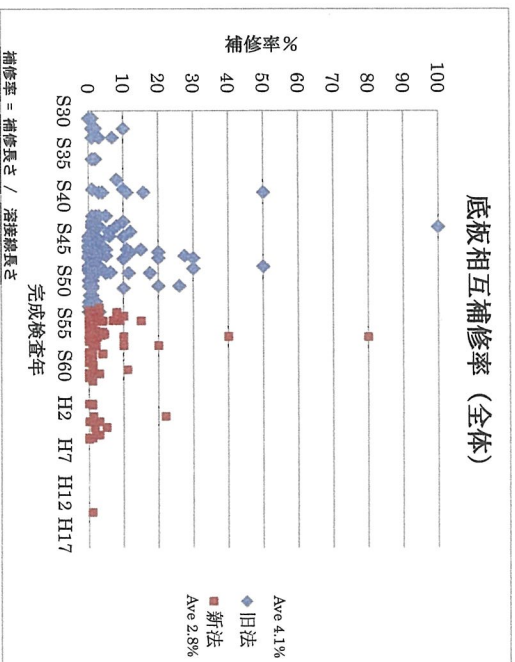
完成検査年と底部溶接線補修率の関係【底板相互】
