浮き屋根に係る流出事例(事例毎)の集計結果

資料WG2-3

浮き屋根に関するアンケート(事業所毎)に回答のあった68事業所のうち、27事業所から浮き屋根に係る流出事例(事例毎)の回答があり、合計173件の漏洩事例の回答を得た。

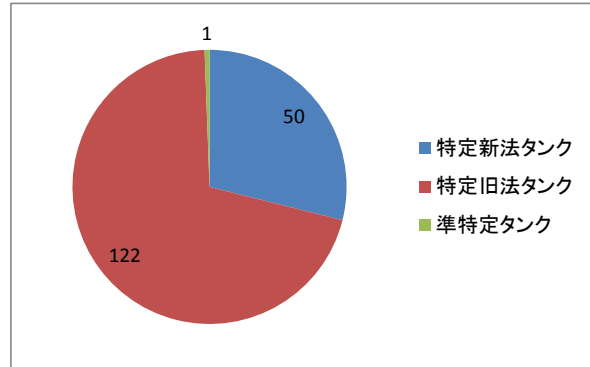
図1 タンク種別ごとの流出件数

- ・特定新法タンクより特定旧法タンクの方が件数多い。設置基数の割合が、特定旧法タンクの方が多いため、比例して多いと考えられる。
- ・特定新法タンクも流出事例が多く見られた。

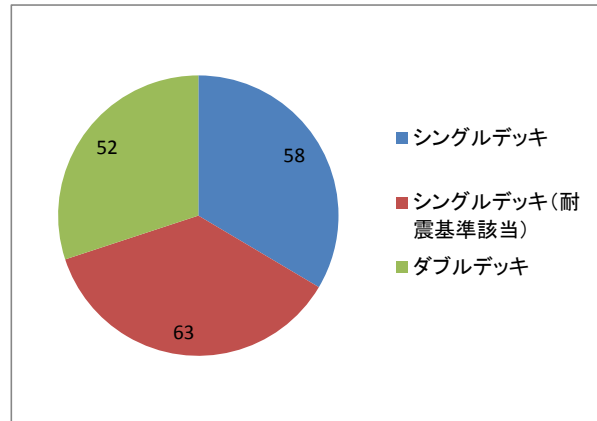
図2 浮き屋根形式ごとの流出件数

- ・どの浮き屋根形式にも流出事例がみられ、浮き屋根形式の違いによる差異はみられなかった。

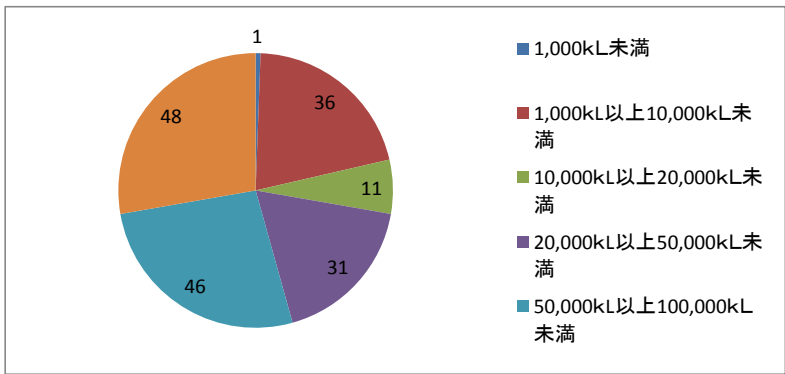
図3 容量ごとの流出件数

・容量毎に流出件数を整理したが、事例数の偏りはみられなかった。

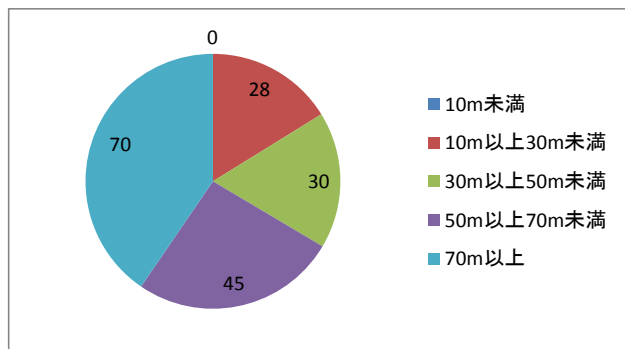
図4 内径別の流出件数

・タンク内径別に流出件数を整理したが、事例数の偏りはみられなかった。

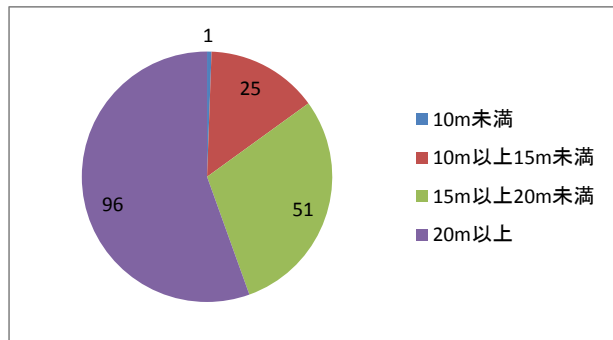
図5 高さ別の流出件数

・タンク高さ別に流出件数を整理したが、事例数の偏りはみられなかった。

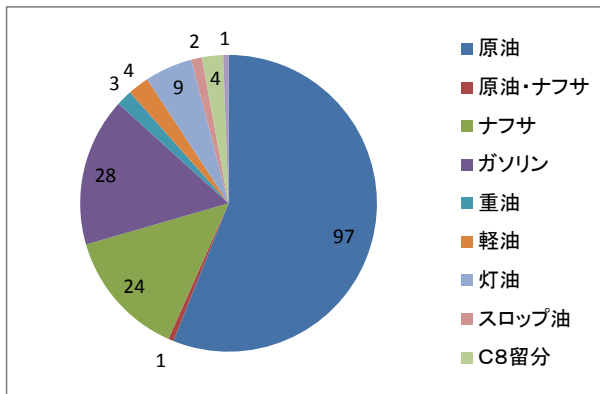
図6 内容物ごとの流出件数

・どの内容物にも流出がみられた。原油やナフサなど大容量貯蔵するタンクは、浮き屋根形式が多く採用されている。その浮き屋根を対象としているため、内容物として原油やナフサなどの件数が必然的に多くなっていると考えられる。

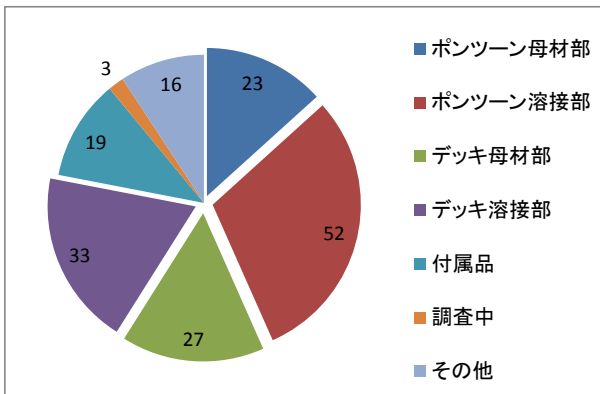
図7 漏洩場所ごとの流出件数

・漏洩箇所としてポンツーン及びデッキを合わせると75%を超え、その大多数を占めている。ポンツーン及びデッキのいずれも漏洩箇所は、溶接部か母材部である

・ポンツーン内部 ローアデッキ(漏洩部の板厚:6mm)
・漏洩部の板厚:4.5mm
・ポンツーンアウターリムに開孔し油滞留
・ポンツーン母材部、及び溶接部に割れ
・浮き屋根デッキ板母材部に3か所、デッキ板溶接線に1か所
・母材部の割れ(約100mL)ポンツーン2室に流出
・底板母材部の板厚:4.5mm
・底板母材部(底板裏面側に取付けられたストッパー溶接部)各1ヶ所底板の板厚:4.5mm、アウターリム板の板厚6.0mm

【ボンツーン溶接部】
・アウターリムとロアーデッキ隅肉溶接部
・ボンツーン底板相互溶接線 漏洩部の板厚:6.0mm
・ボンツーン1室内 下板溶接線ににじみ
・ボンツーンのルーフサポートスリーブ保護板隅肉溶接線
・ボンツーン内トラス干渉部で、下板とノズル取り付け部の隅肉溶接部
・外リム底部の溶接線部分、及びボンツーンの内リムサポート付け根部分の溶接線。
・ボンツーン溶接部全周90mの全体的に何らかの損傷、ボンツーン底板のLアングルに割れ、ボンツーンアウターリムの下側角部にアヒルの口型の割れ、ボンツーンインナーリムの上方角に押しつぶされたような変形あり
・インナーリム板×補強板溶接線に樹脂状に固化した垂れた痕跡を確認した。漏洩部の板厚:4.5mm
・ボンツーン底板×インナーリム板×仕切板の三点交差溶接線に樹脂状の固形物を確認した。漏洩部の板厚:4.5mm
・ボンツーン内センターリングと下板との溶接線、漏洩部の板厚:4.5mm
・底板とアウターリム板の溶接線部、底板の板厚:4.5mm、アウターリム板の板厚6.0mm
・底板とアウターリム板の補強リングアングル溶接部、ボンツーン底板板厚:4.5mm、アウターリム板補強リングアングル:L65*65、板厚6.0mm
・底板の重ね溶接線部、底板の板厚:6.0mm
・ボンツーン仕切板溶接線部、底板の板厚:4.5mm、仕切板の板厚6.0mm
・内側中間リム板との溶接線部、底板の板厚:4.5mm、内側中間リム板の板厚
・底板と仕切板の溶接線部:底板の板厚:4.5mm、仕切板の板厚4.5mm
・底板とリング板継ぎ溶接線部:底板の板厚:4.5mm、リング板の板厚4.5mm
・ボンツーン底板と内側リム板の溶接線部:底板の板厚:4.5mm、内側リム板の板厚6.0mm
・Lアングル×ボンツーン底板のタック溶接止端部:漏洩部の板厚:4.5mm
【デッキ母材部】
・漏洩部のシングルデッキ母材板厚:4.5mm
・ボンツーン内部 ロアーデッキ(漏洩部の板厚:6mm)
・ローリングラダーサポート近傍 漏洩部の板厚:4.5mm
・デッキ元厚4.5mmに対し、3箇所腐食による開孔
・浮き屋根デッキ板母材割れ(計8箇所)

・ボンツーン近傍の屋根板部分。溶接の歪みにより多少凸の形状となった屋根板の頂の箇所の穿孔。
・シングルデッキ板母材部に約1mmφの穿孔が1箇所認められた。
・シングルデッキ母材のボンツーンとの付け根部分より油の漏洩を確認。
・バキュームベント補強板溶接線近傍のデッキ板母材:漏洩部の板厚:4.5mm
・浮き屋根デッキ油側の旧付属品補強材取付け溶接線および屋根骨取付け用外面保護板近傍のデッキ板母材2箇所の計3箇所より同時に漏洩。:漏洩部の板厚:4.5mm(地震時)
【デッキ溶接部】
・デッキ溶接部:板厚4.5mm
・屋根デッキ板溶接線に油染みを確認
・浮き屋根デッキ板母材部(裏面に溶接線あり)1か所 割れ約15mmL
・浮き屋根デッキ母材中央部で割れ発生。(減肉なく、裏面溶接線起点と推測される。)
・浮き屋根デッキ板×コンプレッションリング溶接線
・過去施工された当板補修溶接線より染み
・シングルデッキ溶接に長さ850mm、幅最大23mmの割れを確認。
【付属品】
・側板と浮き屋根シール装置の接触面 (内容物の受入時のエア噴出しに伴う漏洩)
・側板と浮き屋根シール装置の接触面 (地震の液面揺動に伴う噴出し漏洩)
・ボンツーンの内側パイプ(シールガスベント)
・エマージェンシードレン管内にピンホールが発生し若干流出
・保護板溶接線(約25mmL)
・エマージェンシードレン管フランジ部
・滞水によるデッキ板のたわみ変形から、非常用排水設備(エマージェンシールーフトレン)から逆流
・浮き屋根中央のサンプルハッチから漏洩 (滞水による)
・非常用排水設備(エマージェンシールーフトレン)の封水量減少により、シール機能の低下からデッキ上へ漏洩
【その他】
・エマージェンシールーフトレン
・屋根補修当板母材より油のにじみ
・屋根補修三枚重ね溶接部より油のにじみ
・地震により、ボンツーン内油溜まりおよび油侵入、浮き屋根上、ルーフトレン排水口から
・台風により、浮き屋根全体が沈没
・溶接欠陥部が起点となり、ボンツーン内リム×コンプレッションリング溶接線割れと推定
・浮き屋根デッキ板4箇所
・リブとボンツーンの溶接線、及び、底部に設けられた切り欠き部屋の天板母材から漏洩した。

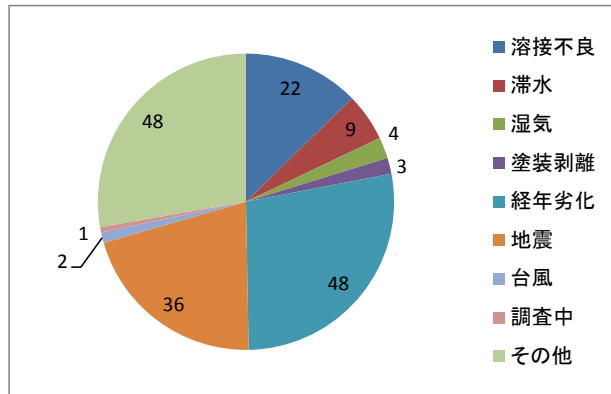
図8 漏洩の原因ごとの流出件数

今回の調査結果としてもっとも多い回答数となった漏洩の原因は経年劣化とその他である。しかし、この二つの内容を読むと、溶接不良や滞水、地震などの原因と思われるものや、原因の特定に至っていないもの、及び複数の原因が考えられるものが含まれている。

- ・取替時に隠れる部分を一部溶接されていなかったため
 - ・取替・補修時の溶接線のうち、狭所での溶接施工時の不良
 - ・溶接欠陥(溶け込み不足と形状不良)の顕在化
 - ・突き合わせ溶接部の開先ルート間隔不足による溶込不良からクラックが発生した。
 - ・溶接欠陥と溶接線減肉による漏えい発生
 - ・建設時の溶接不良部(内在欠陥)が、塗膜の経年劣化部で外面腐食が進行し、開口に至ったと考える
 - ・ボンツーン内部トラス断続溶接線とローデッキ相互溶接線が近接しており、断続溶接線側で割れが発生し、最終的に
 - ・ルーフサポートスリーブ保護板上に取り付ける補強リング部において、溶接により保護板を引っ張る方向に大きな応力が作用したため、保護板隅肉溶接線の弱い部位(応力集中部)から亀裂が生じ、数年後に浮屋根の昇降運動や揺動
- 【滞水】
- ・デッキ上に雨水滞留部があり、塗膜劣化/外面腐食を誘因し、溶接線から漏洩
 - ・発災前、降雨しており、屋根板に局部的に滞水が発生している状況だった。滞水付近はデッキからピン穴までの高さが低くなっており、滞水したことで喫水面が上昇し、ピン穴から漏洩した。
 - ・漏洩発生箇所は雨水の滞留および砂塵の付着しやすい箇所であり、雨水、砂塵下で外面腐食が進行したことにより
 - ・タンクデッキ板塗装に耐水性が高いが、耐候性(耐紫外線)に比較的弱い塗料を採用したことで、紫外線などによる塗膜劣化により、塗膜内に雨水が侵入した。破損した塗膜内に雨水が(飛来塩分含む)侵入し塗膜内にて外面腐食を発生させ、開口に至った。
 - ・長年使用による経年的な減肉や繰り返しの液面揺動等によりデッキ板の凹凸が大きくなった。降雨によって排水しきれないデッキ板凹み部に水が溜まり、雨水の重みによりデッキ板が沈み込み、ルーフサポートの固定ピン高さが喫水レベルに達したことから、ルーフサポート固定ピンから漏出した。 同様な変形により非常用排水口から逆流。

- ・ボンツーン内に出来た気層部で、水分が乾湿状態を繰り返す事によって、ボンツーン内面側から腐食した。
- ・ブリーザーノズルはベーパークッション目的でノズル下部がボックスの形状をしていた。ノズル内部が何らかの要因で負圧となり、PVベントが作動し外気を吸引したことで、ボックス上部で結露が発生し、サワーウォーターとなったことにより、局部減肉による開口が発生したと推測。
- ・センターボンツーンは建設当初より浮き屋根に勾配を取るために砂を充填しウエイト調整をしていた。この砂が長年の運転中に吸湿し、デッキ板が湿食を起し開口した。

- ・デッキ上に雨水滞留部があり、塗膜劣化/外面腐食を誘因し、溶接線から漏洩
- ・補修した塗装の仕様が求めた使用で行われておらず、素地調整に不備があったため塗装内部で錆が成長し、開口に至った。
- ・局部的な塗装劣化(キズ状)による外面減肉

- ・外面腐食、または内面腐食、のほかに前述の溶接不良及び滞水による理由が多くあった。溶接不良部については、設置時当初の溶接不良部が起点となり、経年使用により割れに繋がった
- ・経年劣化や溶接線の内在欠陥、震災及びその後の余震などの液面揺動等により、デッキ溶接線に負荷が掛り、割れに至ったと考える
- ・震災による影響が原因の可能性。
- ・溶接線に破断有り。※震災の影響も考えられる。
- ・ルーフドレン管内面の腐食
- ・母材部孔食による貫孔
- ・溶接欠陥と溶接線減肉による漏えい発生と推定
- ・錆の付着/堆積を十分に除去せずに検査したことによる腐食の見逃し
- ・インナーリムのリブ板が下板に直接溶接されている部位で、下板母材に割れ発生

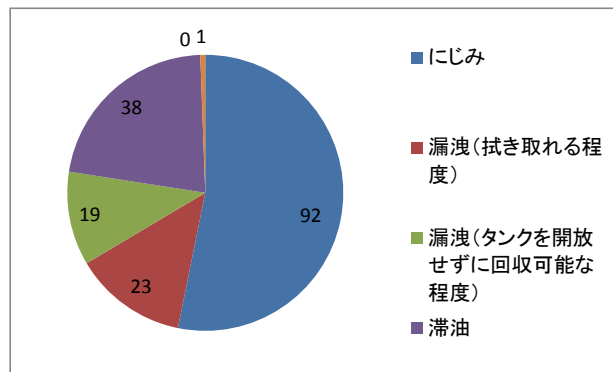
図9 流出の程度ごとの流出件数

・流出の程度について、にじみ及び漏洩を合わせると75%程度、滞油が25%程度であった。

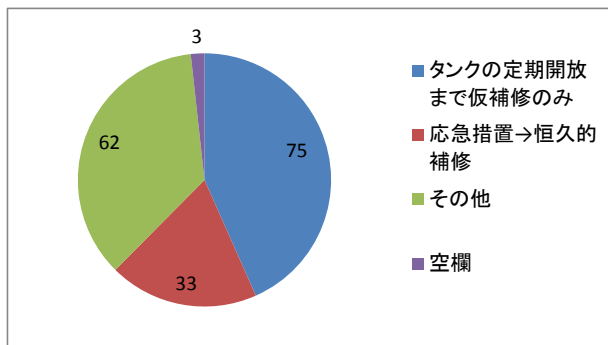
図10 補修方法ごとの件数

・流出の程度について、にじみ及び漏洩(拭き取れる程度)を合わせると75%程度であった。滞油が25%みられた。

【タンクの定期開放まで仮補修のみ】
・にじみ程度であったため、応急措置の上、経過観察とした。(現在進行中のもの)
【応急措置→恒久的補修】
・にじみ程度であったため、応急措置の上経過観察とし、直近の開放検査時に肉盛り補修や取替補修などの恒久補修を実施した。
【その他】
・即、液抜きし臨時開放した。
・地震時のスロッシングによる液漏洩である。
・送液配管内エア混入などにより、エア吹き出しに伴う外周シール部からの漏洩事例であるので、補修が発生していない。

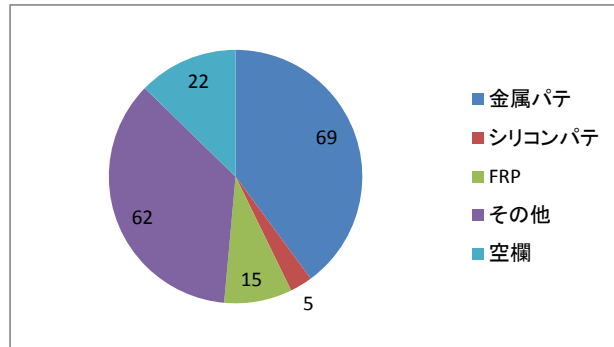
図12 応急措置に用いられた材料ごとの件数

・多くの仮補修方法が見られた。流出程度にもよるが、同じ程度のにじみや漏洩量であっても、仮補修方法が異なってい

・スーパーEメタル
・1層目:レクターシール、2層目:ペロメタル
・1層目:鉛、2層目:ペロメタル、フロロシリコン730
・デブコン+鉄板
・デブコン+エラストマー
・固形石鹸で開口部を塞ぎ、デブコンAで固める
・固形石鹸で開口部を塞ぎ、マルチメタルで固める
・アルミテープで開口部を塞ぎ、デブコンで固める

・にじみ箇所近傍の塗装剥離後、仮補修を実施した。1層目:プライマーA、2層目:シリコンFE2000、3層目:シーラント70、4層目FRSコート フロロシリコン
・にじみ箇所近傍の塗装剥離後、仮補修を実施した。1層目:フロロシリコン730、2層目:プライマーD、3層目:シール剤SH-790 4層目:コーティング剤 SE-5070

・FRP仕様:MC450チョップドストランドマット+WR570ローピングクロス+#30Pサーフェイス=FC-30C/S/G
・3層補修、1層目:アクアパテ、2層目:ウルトラシール、3層目:エラストマー

・金属パテ+FRPによる補修、金属パテ仕様:MM-メタルoL-スチールセラミック、FRP仕様:MC450チョップドストランドマット+WR570ローピングクロス+#30Pサーフェイス=FC-30C/S/G
・商品名:シールパテ、デンゾーテープ。ポンツーン屋根開口箇所は、シールパテおよびデンゾーテープで仮補修を実施した。
・モルタル充填と水シール工法にて仮補修
・漏洩箇所を木栓にて塞ぎ、3層の異なる機能を有した応急補修を行った。(1層目:エポキシ硬化剤パテ(商品名 ピグパティ)、2層目:アクリル樹脂硬化剤シート(商品名 ジップパッチ)、3層目:ウレタンエラストマーパテ(商品名 MM-エラス)
・ストップホールの設置(2か所)、添え板設置(150×150)、FRP塗布(300×500)、FRP仕様:MC450チョップドストランドマット+WR570ローピングクロス+#30Pサーフェイス=FC-30C/S/G
・土嚢設置。
・固形石鹸で開口部を塞いだうえで清掃し、Devcon NEWファススティック + Three Bond 液状ガスケット1215を塗布した。
・固形石鹸で開口部を塞いだうえで清掃し、ペロメタルスーパーラピッド + ハマタイト SM-101を塗布した。
・アウターリム肉盛り補修、内部底板の当て板補修、上板、及び間仕切り板のデブコン補修

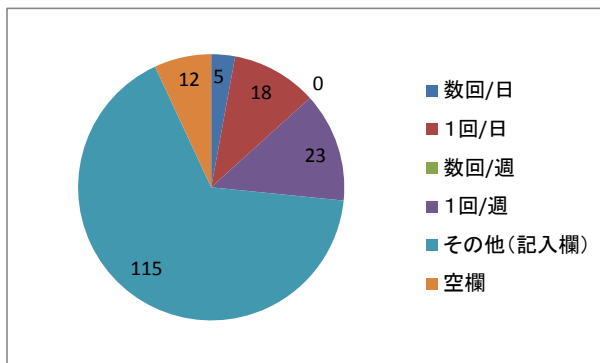
図13 応急措置後の点検頻度ごとの件数

・【数回/日】【1回/日】 1回/日以上点検を実施している回答は、応急措置後速やかに液抜き作業し臨時開放点検などを実施した事例が多く含まれている。

・【空欄】 回答数が多い理由として、地震による浮き屋根上への漏洩、送液時のエア混入により外周シール部からの吹き出し漏洩、及び漏洩確知後に速やかに液抜きした事例が多く含まれる。

<p>【その他】 回答数が多い理由として、地震による浮き屋根上への漏洩、送液時のエア混入により外周シール部からの吹き出し漏洩、及び漏洩確知後に速やかに液抜きした事例が多く含まれる。</p> <p>以下、その他の回答について、記述される内容を抜粋した。</p> <ul style="list-style-type: none"> ・常時監視。 ・漏洩が発生するのは、タンクレベル上昇時である原油揚荷中である事から、揚荷は監視が出来る日中に限定し、揚荷中は監視人をタンク上部に常駐させた。また、タンク静置中は1日1回、原油の払出し中は2時間に一回漏洩の有無を確認する事とした。 ・4ヶ月毎のタンク設備自主点検時、及びサンプリング等の浮屋根上作業(約4回/年)時に、デブコン補修を行なったポンツーンを重点に内部の状況確認を実施し、ポンツーンの健全性を確認する。また80gal以上の地震発生時にも前記と同じ内容で臨時点検を実施する。 ・月2回定期点検で漏洩の有無を点検。その他震度4以上の地震発生後及び台風通過後に漏洩の有無について点検。 ・本漏洩は設備に起因するものではないため、設備の点検は実施せず、設備使用上の再発防止を行っています。 ・3か月ごとに目視点検実施。 ・震度3以上の地震発生時やゲリラ豪雨発生時に点検実施。 ・酸素濃度管理頻度は、当初毎日測定していたが測定値に大きな変化が認められなかったので週1回の測定を実施。

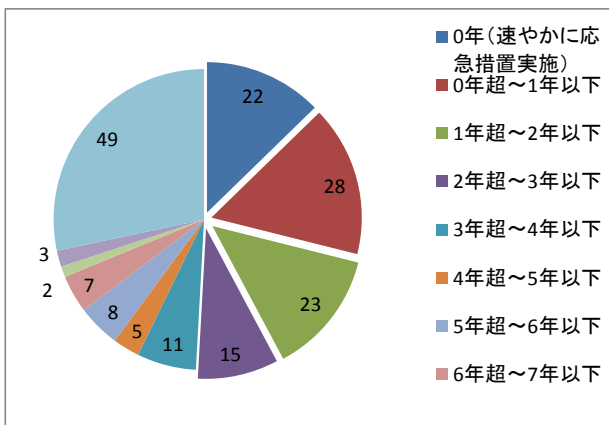
図14 応急措置から恒久補修までの期間ごとの件数

・数値回答のあった124件の回答数に対し、空欄、横バー及びNAの49件の回答があった。

・仮補修から恒久補修までの期間について、最大8.75年、最低0年(速やかに恒久補修実施)と幅のある回答結果であった。

・0年から3年以下までの期間で恒久補修とした回答が88件であった。これは回答のあった124件に対し、半数を超える約71%に当たる。

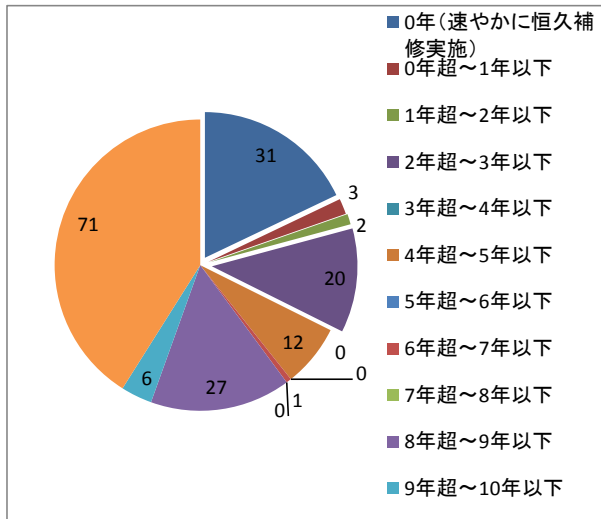
図 15 仮補修で使用可能と考えられる期間ごとの件数

- ・数値回答のあった102件の回答数に対し、空欄、横バー及びNAの71件の回答があった。
- ・仮補修で使用と考える期間について、最大10年、最低0年(速やかに恒久補修実施)と幅のある回答結果であった。
- ・0年から3年以下までの期間で恒久補修とした回答が56件であった。これは回答のあった102件に対し、半数を超える約55%に当たる。
