施設形態別の被害状況の分析及び課題の抽出

(屋外タンク貯蔵所及び移送取扱所に関する事項について)

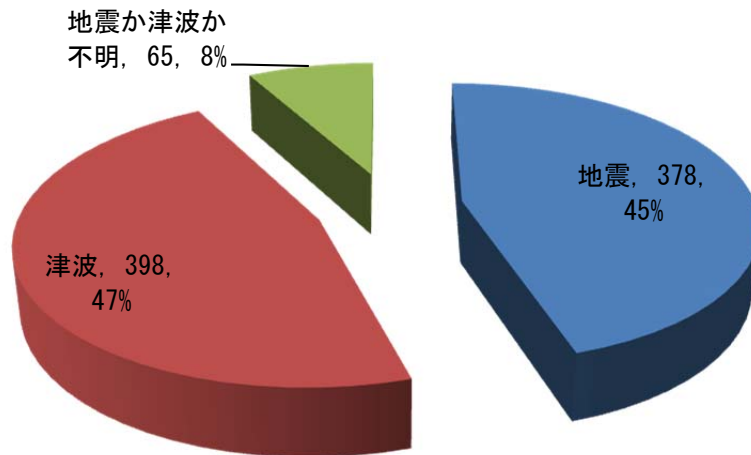
図 1.1 屋外タンク貯蔵所の被害要因

今回実施した被害調査の結果、調査対象施設総数 26,572 施設のうち 841 施設(3.2%)から被害内容の回答があった。被害の概要については、地震による被害が 378 件(45%)、津波による被害が 398 件(47%)、地震か津波か不明の被害が 65 件(8%)となった(図 1.1)。

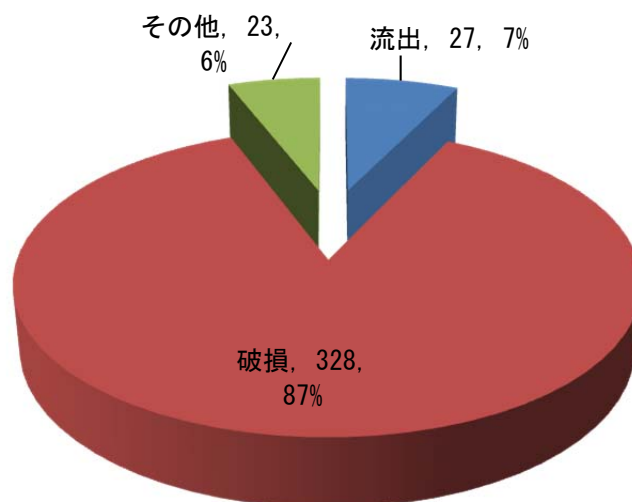
図1.2 屋外タンク貯蔵所の地震による被害概要

地震による被害を受けた 378 件のうち、破損被害は 328 件(87%)、危険物の流出は 27 件(7%)、その他の被害は 23 件(6%)であった(図 1.2)。地震による被害を受けた 378 件について被害部位について分析した結果としては、側板 13 件、底板 9 件、防油堤 178 件、基礎地盤 104 件、浮き屋根・浮き蓋 67 件、付属配管 46 件、その他 94 件(回答複数)となった。

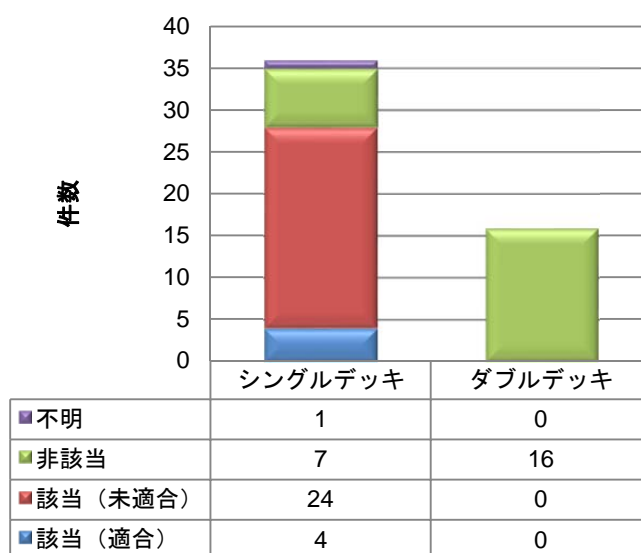
表 1.1 浮き屋根被害タンクの危険物流出状況

また、浮き屋根の被害を受けたタンクの流出の有無についてまとめた票を表 1.1 に示す。浮き屋根の耐震基準に該当するもののうち、すでに基準に適合している浮き屋根においては、浮き屋根のポンプ等への危険物の流出がなかった。一方、浮き屋根の耐震基準に適合の必要のないものについても一部ポンプ等への危険物の流出が発生していることから、これらについての詳細な調査分析が必要と考えられる。

○長周期地震動による浮き屋根のスロッシング被害の分析からは、すでに浮き屋根の耐震基準に適合したものについては危険物の流出を伴う被害はなかったことから、今回の震災においても浮き屋根の耐震基準の有効性が確認されたといえる。一方、耐震基準に適合の必要のない浮き屋根について一部ポンツーン等への危険物の流出が発生していることから、ポンツーン破損等に伴う危険物の流出事例の詳細な分析を行う必要があるのではないかと。

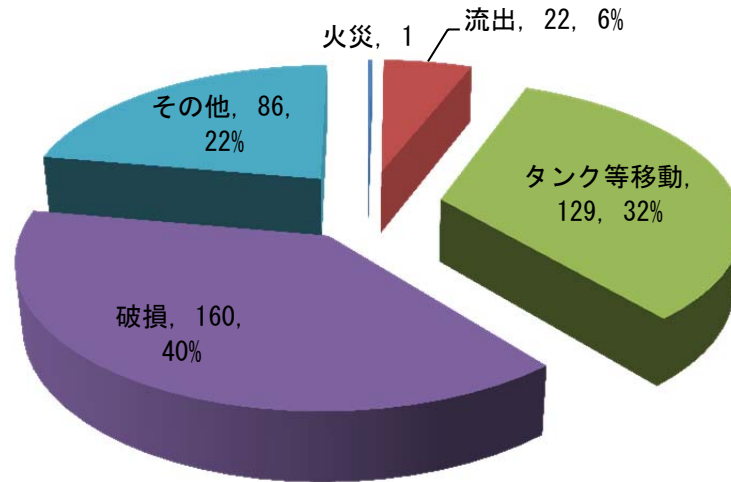
図1.3 屋外タンク貯蔵所の津波による被害概要

津波による屋外タンク貯蔵所の被害のうち、火災 1 件、危険物の流出 22 件(6%)、タンクや配管の移動 129 件(32%)、破損 160 件(40%)、その他 86 件(22%)となった(図 1.3)。

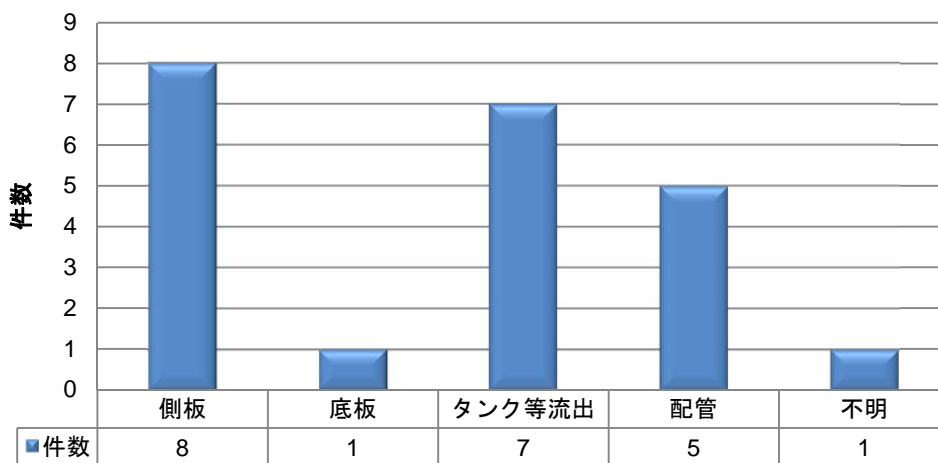
津波による危険物の流出があったと回答された 22 件について、被害部位別に整理したものを棒グラフで示す。津波による危険物の流出は、側板の破損、タンク本体の流出及び配管の破損等によって発生している。

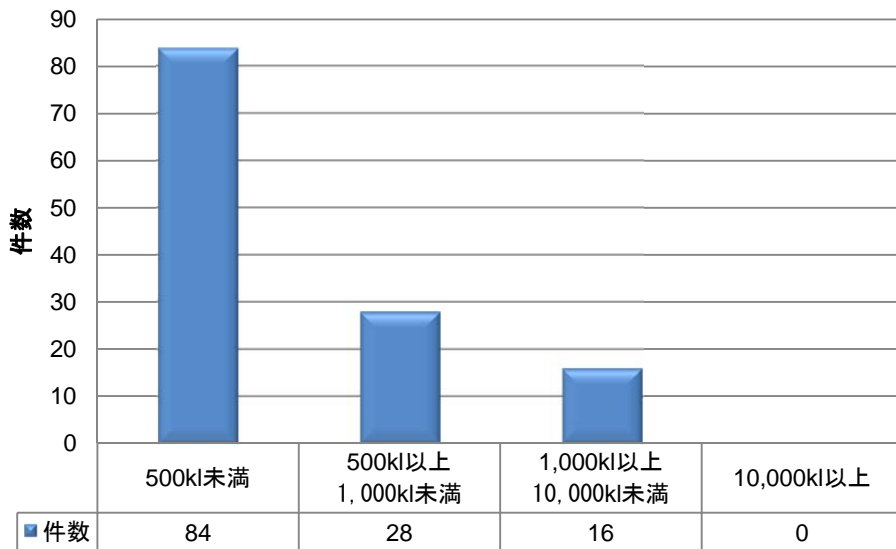
タンク本体の流出・移動があった 128 件を許可容量別に整理したものを棒グラフで示す。容量が小さいものが多く被害を受けたことが分かる。また、被災時の貯蔵容量については不明のタンクが多い。津波によってタンク本体の移動が起こる条件については、詳細な分析が必要と考えられる。

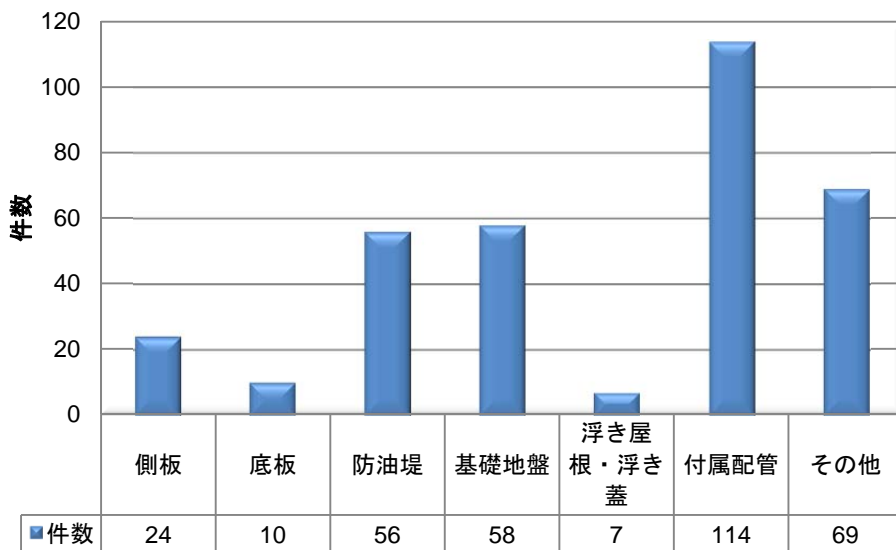
津波による破損があったと回答された 160 件についてその被害箇所についてまとめたものを棒グラフで示す。付属配管に被害があったものが 114 件と最も多く、続いて基礎地盤に被害があったものが 58 件、防油堤に被害があったものが 56 件となっている。

その他の内容としては、雨水浸入防止措置の破損、保温材の破損、ポンプ設備の破損、消火器の流出等となっている。

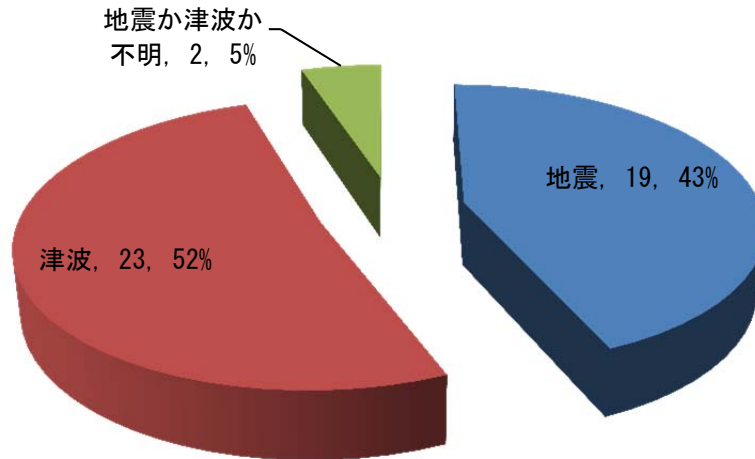
図1.4 移送取扱所の被害要因

今回実施した被害調査の結果、調査対象施設総数 587 施設のうち 44 施設 (7.5%) から被害内容の回答があり、地震による被害が 19 件 (43%)、津波による被害が 23 件 (52%)、地震によるものか津波によるものか不明な被害が 2 件 (5%) となっている (図 1.4)。
