東日本大震災を踏まえた危険物施設等の
地震・津波対策のあり方に係る検討報告書
(案)

平成 23 年 12 月

総務省消防庁危険物保安室・特殊災害室

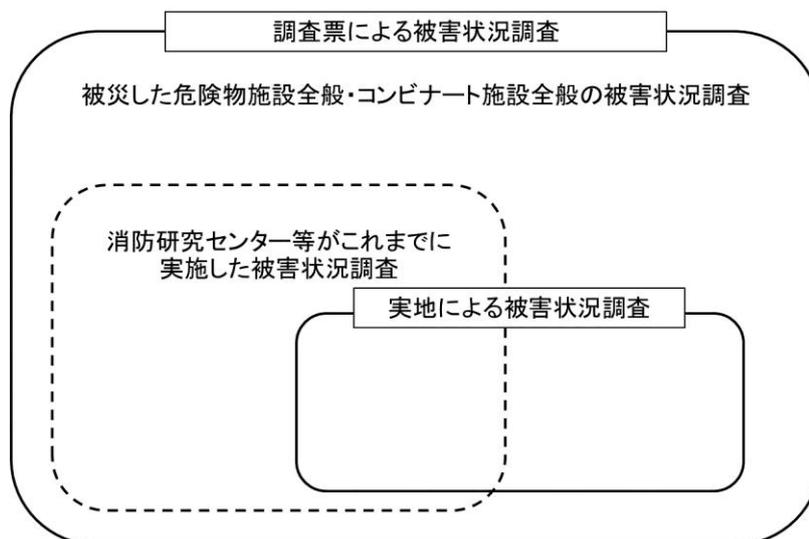
このことを踏まえ、全体的な枠組みとしては、被害を受けたすべての危険物施設等に対して調査票による簡易な調査を実施し、そのうち特に必要とするものについては実地調査を実施する。

図1 危険物施設等の被害状況調査の全体的な枠組み

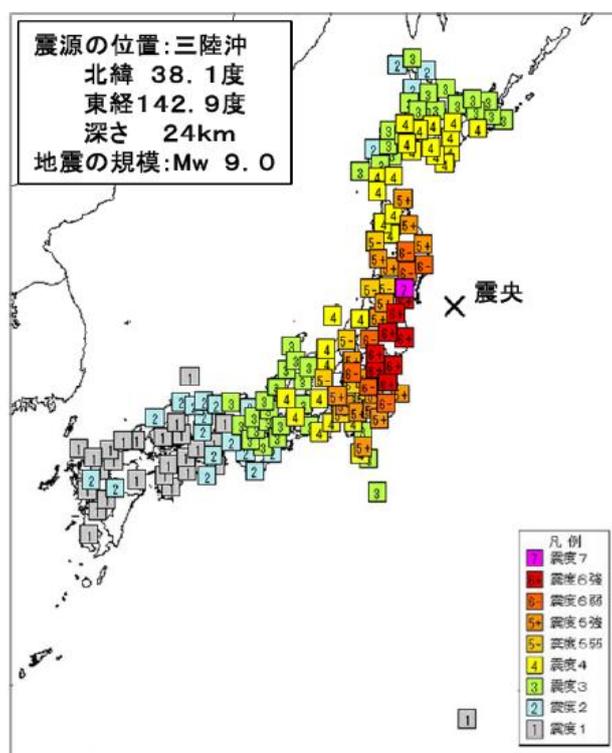
3月11日に発生した本震では、図1に示すとおり、宮城県栗原市で最大震度7が観測されたほか、宮城県、福島県、茨城県及び栃木県の広い範囲で震度6強、岩手県、群馬県、埼玉県及び千葉県でも震度6弱が観測されるなど、非常に広範囲にわたって強い揺れが発生している。

図1 本震で観測された震度（気象庁資料より引用）

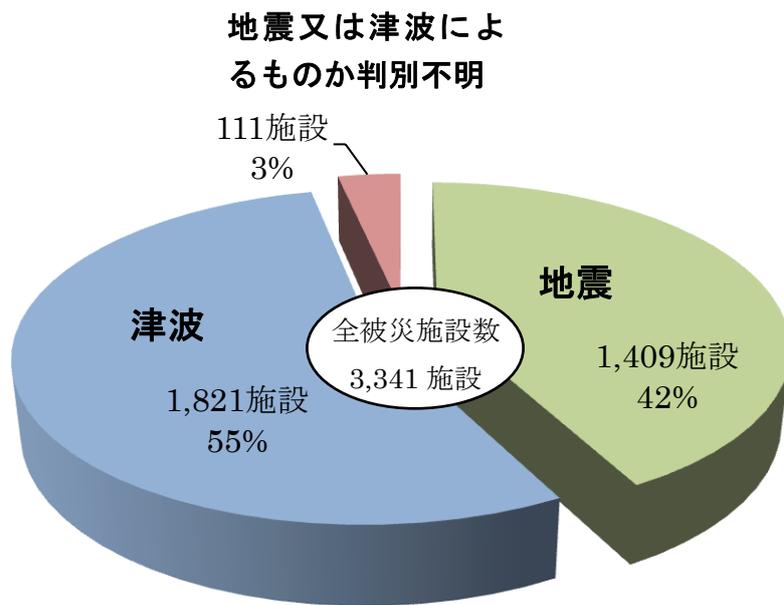
調査対象の16都道府県のうち、山梨県においては、被害を受けた危険物施設はなかった。山梨県以外の都道府県において被害を受けた危険物施設は3,341施設で、都道府県内の全危険物施設数(平成22年3月31日時点のもの)211,877施設の約1.6%が被害を受けている。被災施設のうち、地震による被害を受けた被災施設数は1,409施設(被災施設数の42%)、津波による被害を受けた被災施設数は1,821施設(同55%)、地震か津波によるものか判別不明なものが111件(同3%)となっている。

図2 被害を受けた危険物施設数と主な原因

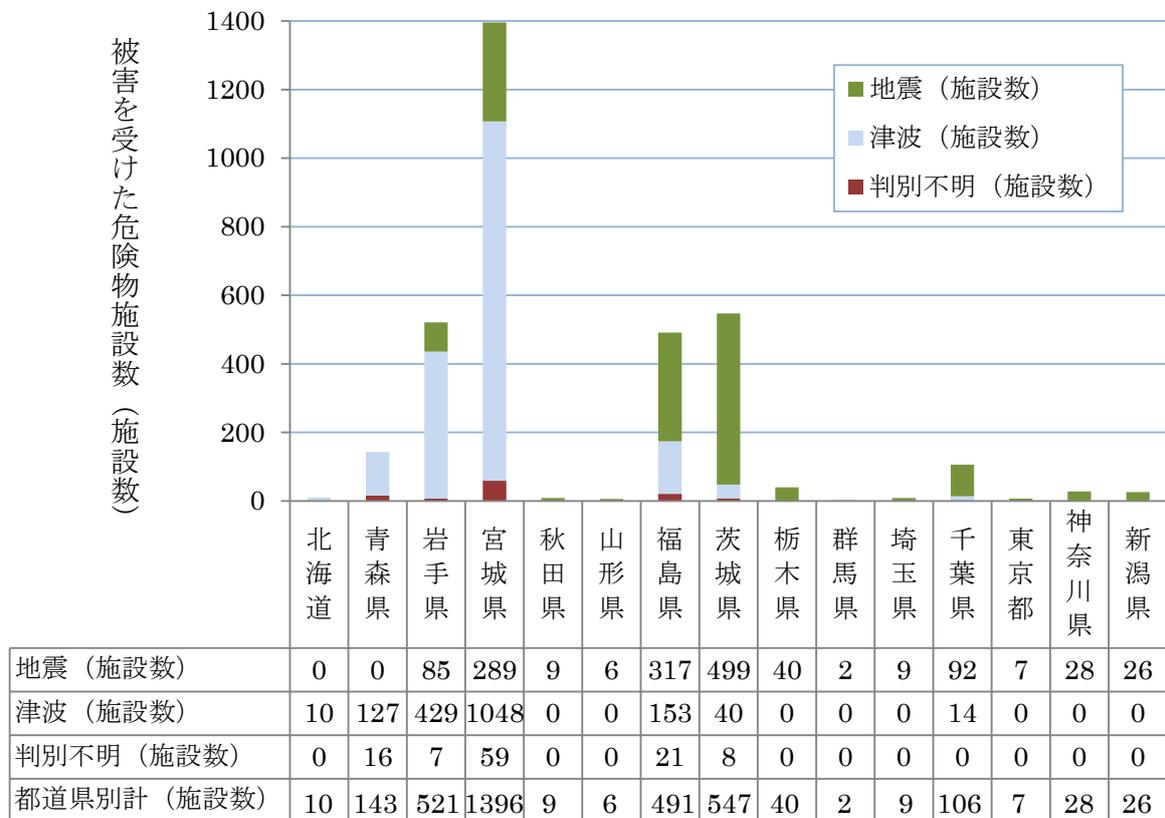
都道府県別の被害状況については、図3に示すとおり、宮城県において被害を受けた施設数が最も多く（1,396施設、全被災施設数の42%）、次いで茨城県（547施設、全被災施設数の16%）、岩手県（521施設、全被災施設数の16%）、福島県（491施設、全被災施設数の15%）となっている。主として被害を及ぼした災害の種別で見ると、宮城県の津波による被害が最も多い（1,048施設、全被災施設数の31%）。

図3 都道県別の被害を受けた危険物施設数と主な原因

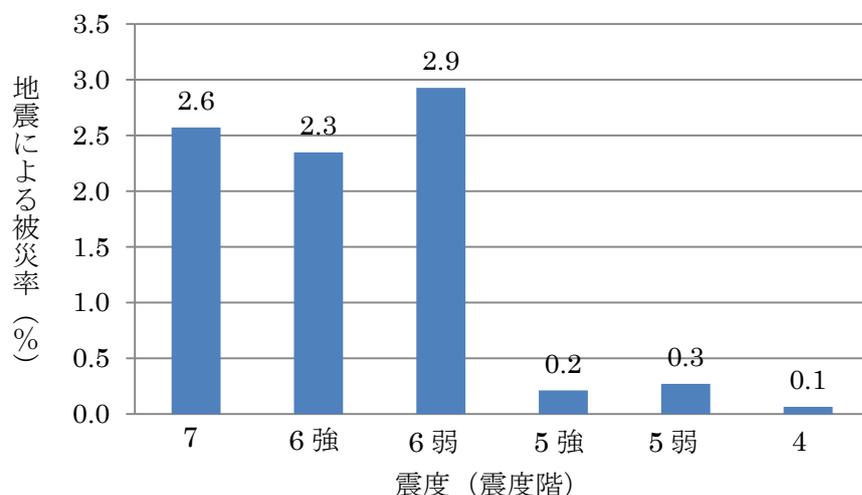
図4 地震による被災率

表2及び図4から、震度6弱以上の地震の揺れによる被災率の平均は2.6%で、5強以下の地震の揺れによる被災率の平均（0.2%）の13倍となっている。

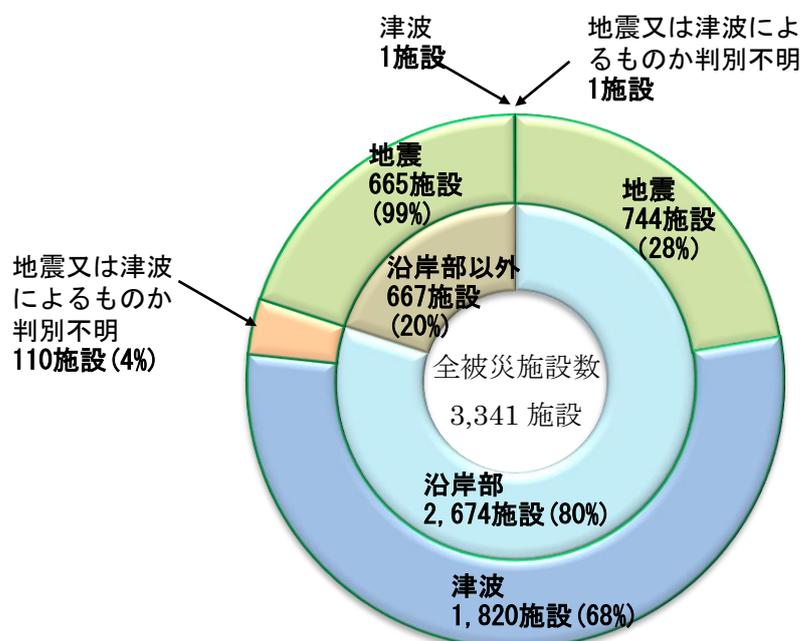
図5 沿岸部と沿岸部以外の地域の被災した危険物施設数と主たる被害の別

沿岸部の地域に存する被害を受けた危険物施設数は、全被災施設数の約80%で、沿岸部以外の地域の被害施設数の4倍となっている。また、沿岸部の地域では、当該地域に所在する危険物施設数35,647施設（平成22年3月31日現在）の約7.5%が被災しており、沿岸部以外の地域では、当該地域に所在する危険物施設数176,230施設（平成22年3月31日現在）の約0.4%が被災している。このことから、沿岸部の地域の被災した割合は沿岸部以外の地域の約19倍となっており、沿岸部に被害が集中していることがわかる。また、被害の主たる原因を見ると、沿岸部の地域では、津波による被害が1,820施設（沿岸部地域の被災施設数の約68%）、地震による被害が744施設（沿岸部地域の被災施設数の約28%）となっており、津波による被害が最も多い。一方、沿岸部以外の地域の被害の主たる原因については、そのほとんどが地震による被害となっている。

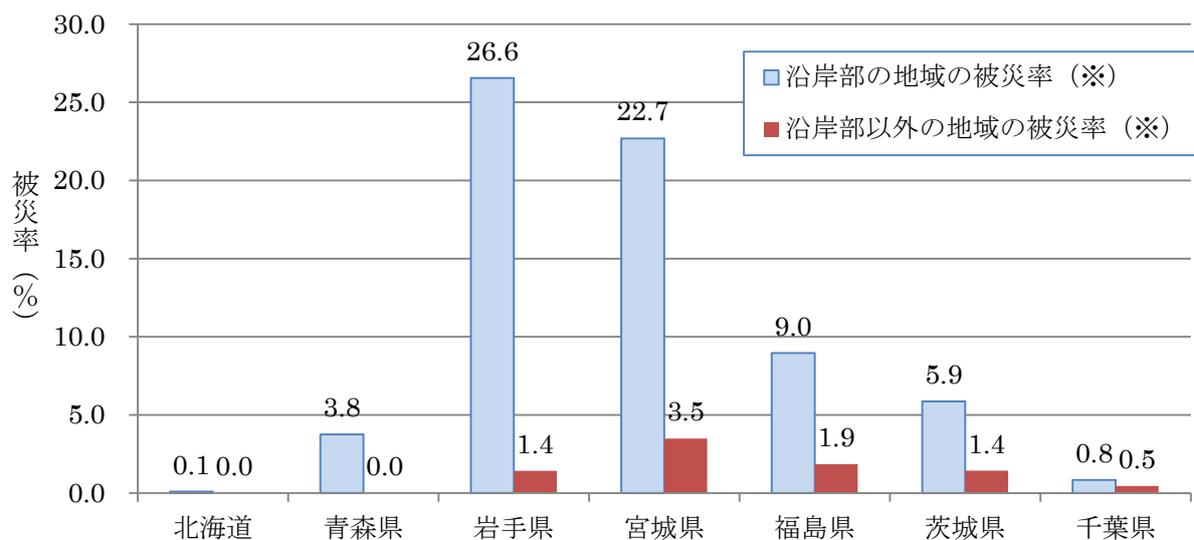
沿岸部の地域及び沿岸部以外の地域における被害を受けた危険物施設について、道県別の被災率（各地域内の被災した危険物施設数の当該地域内に所在する全危険物施設数に占める割合）を図6に示す。道県別に比較すると、岩手県の沿岸部の地域における被災率が最も高く（26.6%）、次いで宮城県の沿岸部の地域（22.7%）、福島県の沿岸部の地

域（9％）となっている。沿岸部の地域の被災率が最も高い岩手県においては、沿岸部の地域の被災率は沿岸部以外の地域の19倍となっている。

※被災率とは、各地域内において、被災した危険物施設数の全危険物施設数に占める割合をいう。

図6 道県別の沿岸部の地域及び沿岸部以外の地域における被災率

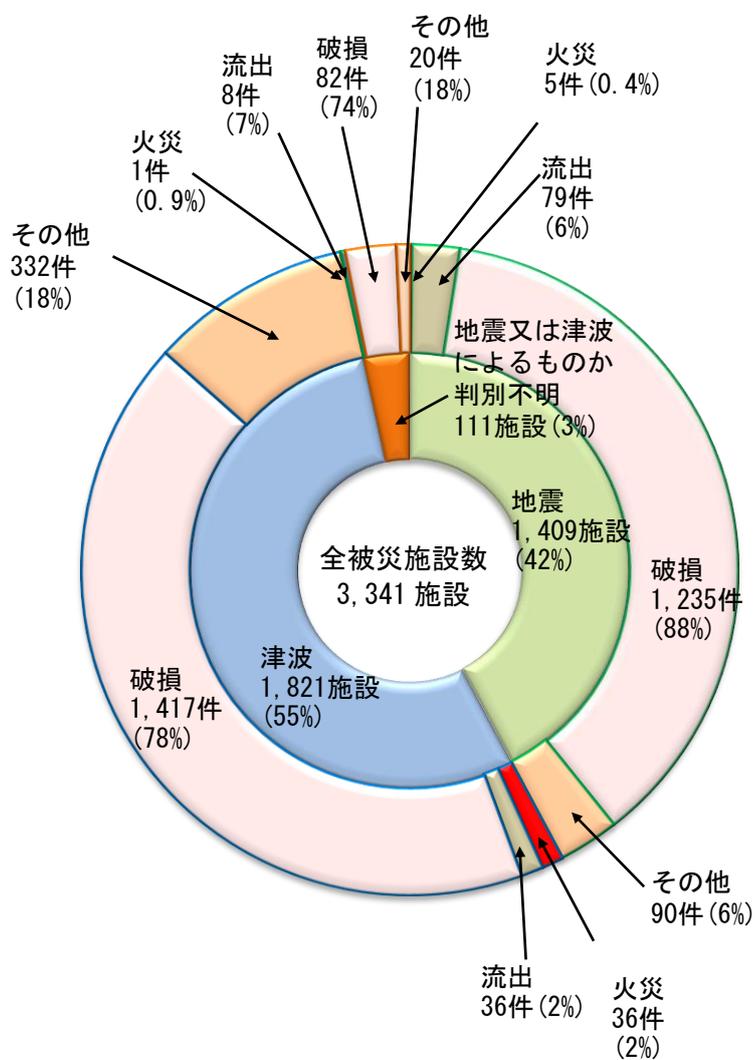
(4) 地震、津波により危険物施設で発生した火災・流出等の被害の状況について
地震や津波により発生した危険物施設の被害状況を図7及び表4に示す。

図7 被害の主な原因と火災等の被害の内訳

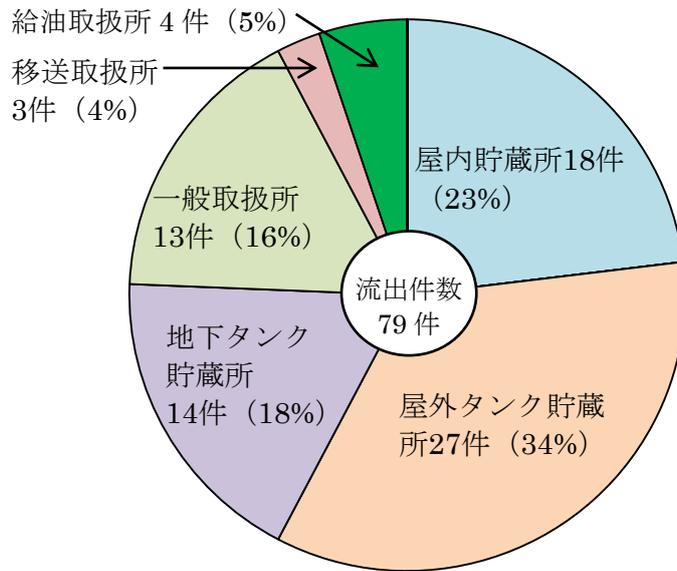
地震を原因とする危険物流出の被害 79 件について、施設形態別の件数を図 7 に示す。流出の被害の発生件数は、屋外タンク貯蔵所で最も多く (27 件、地震を原因とする流出件数の 34%)、次いで屋内貯蔵所 (18 件、同 23%)、地下タンク貯蔵所 (14 件、同 18%) となっている。屋外タンク貯蔵所では、27 件のうち 16 件は、地震の揺れに起因して発生したスロッシングにより浮き屋根や浮き蓋のポンツーン内及びデッキ上に危険物が流出する被害であった。屋内貯蔵所では、貯蔵されていたドラム缶や容器がラックから落下し、破損する等により流出の被害が発生している。その他の施設では、主に配管や配管接合部等が地震の揺れにより破損することにより発生しており、地下タンク貯蔵所、移送取扱所、給油取扱所で発生した流出の被害全件及び一般取扱所で発生した 10 件は、配管からの流出となっている。

図8 施設形態別の危険物流出の被害件数（地震によるもの）

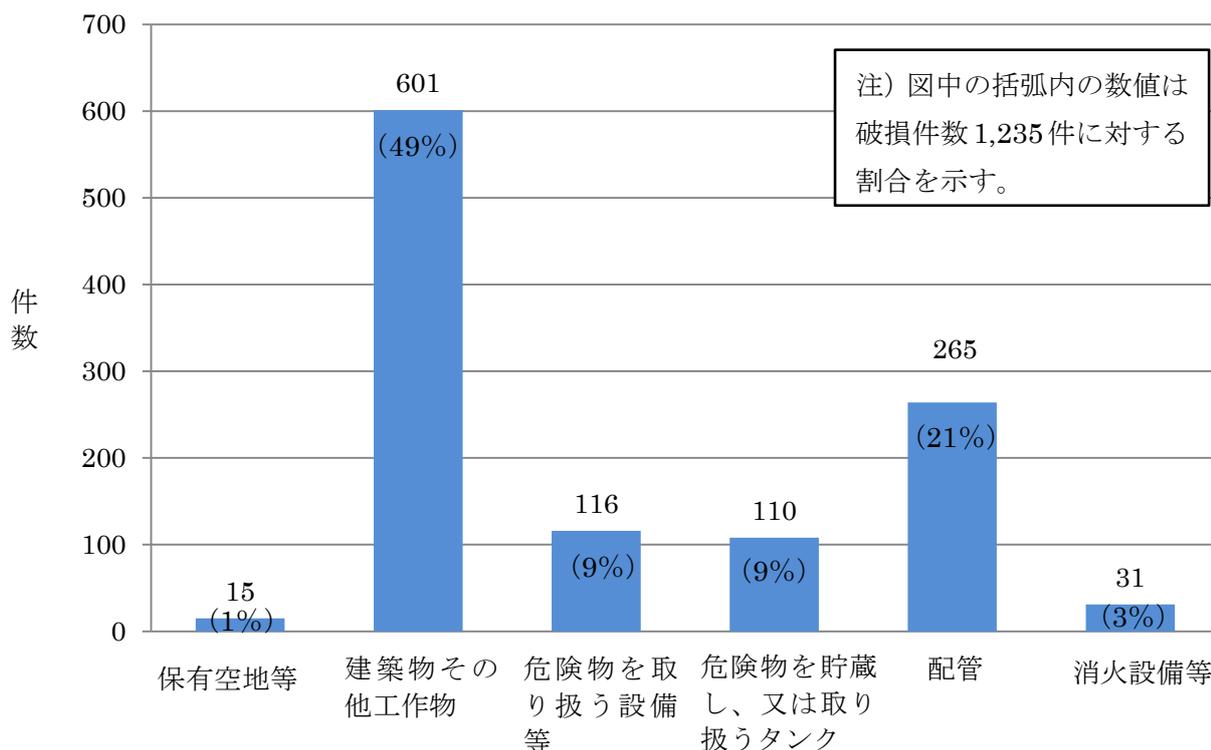
地震の揺れにより発生した破損の被害1,235件について、主な破損箇所の件数を図8に示す。破損箇所の件数については、調査において複数回答も可としているため、重複した件数となっていることに留意する必要がある。

破損の被害は、建築物等で最も多く（601件、破損件数の49%）、次いで配管（265件、同21%）、危険物を取り扱う設備等（116件、同9%）となっており、建築物等と配管に被害が多く発生しており、これらの主な被害内容は、建築物の壁等の亀裂、窓ガラスの破損、配管の変形・破損となっている。

図9 地震の揺れにより発生した破損の被害件数

(調査において、破損箇所の「その他」の項目に該当のあったものは除く。)

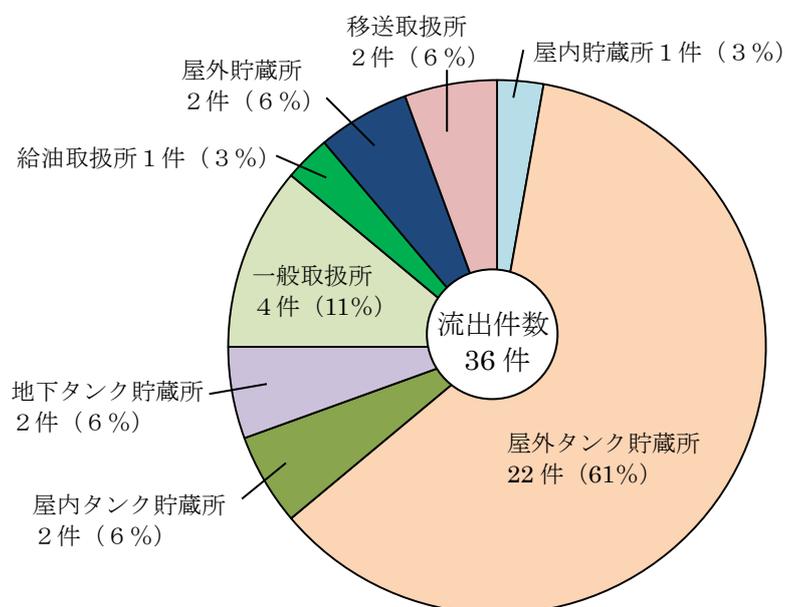
津波を原因とする危険物流出の被害 36 件について、施設形態別の件数を図 10 に示す。危険物流出の被害件数は、屋外タンク貯蔵所で最も多く (22 件、津波を原因とする流出件数の 61%)、次いで一般取扱所 (4 件、同 11%) となっている。屋外タンク

貯蔵所では、屋外貯蔵タンクの底板や配管が破損すること等により流出の被害が発生しており、その他、一般取扱所では、配管が破損すること等により発生している。

図 10 施設形態別の危険物流出の被害件数（津波によるもの）

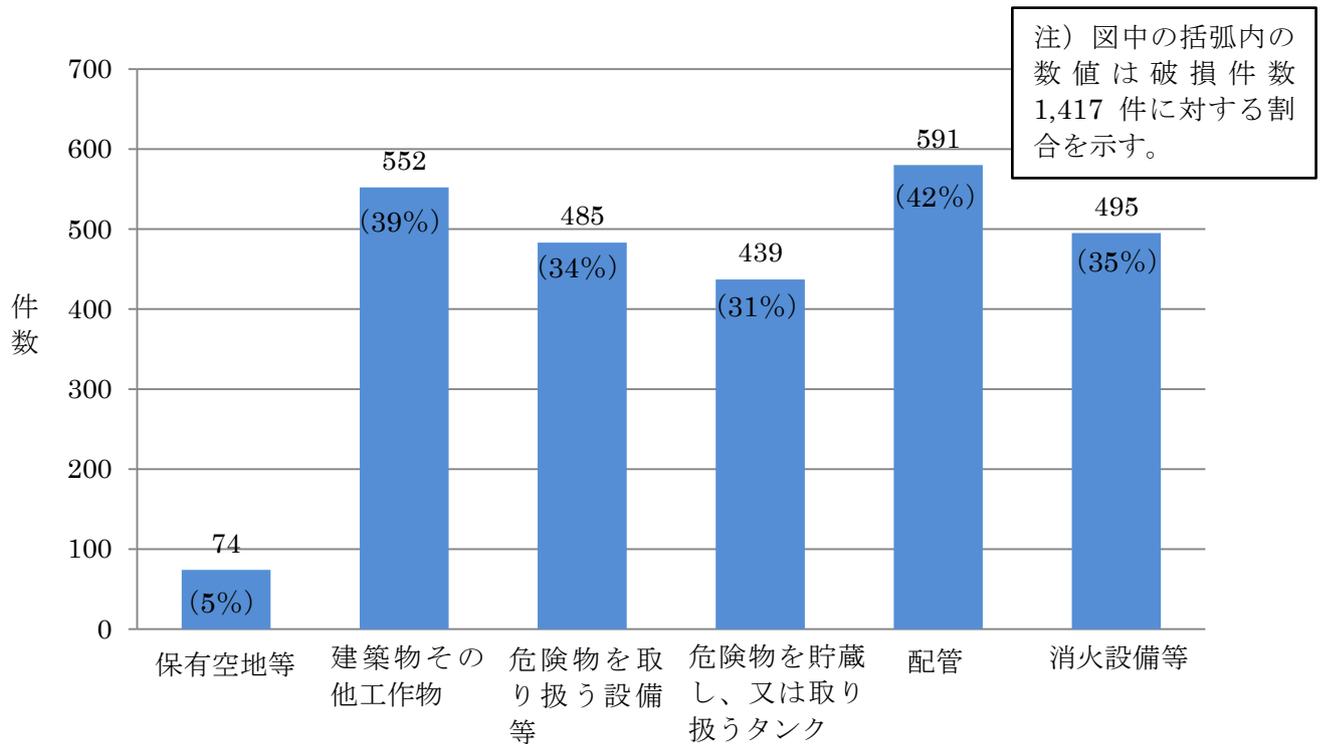
津波により発生した破損の被害 1,417 件について、主な破損箇所の件数を図 11 に示す。破損箇所の件数については、調査において複数回答も可としているため、重複した件数となっていることに留意する必要がある。

図 11 から、破損箇所の項目毎に比較すると、「保有空地等」以外については、ほぼ同程度の件数となっており、破損件数に占める割合が 30%~40%となっている。主な被害の内容は、津波による建築物や設備等が流失、損壊であり、津波により危険物施設全体に被害が及んでいる。

図 11 危険物施設の津波による主な破損箇所

(調査において、破損箇所の「その他」の項目に該当のあったものは除く。)
