「東日本大震災を踏まえた危険物施設等の地震・津波対策のあり方に係る検討会
石油コンビナート分科会」開催要綱

石油コンビナートにおける災害の概要

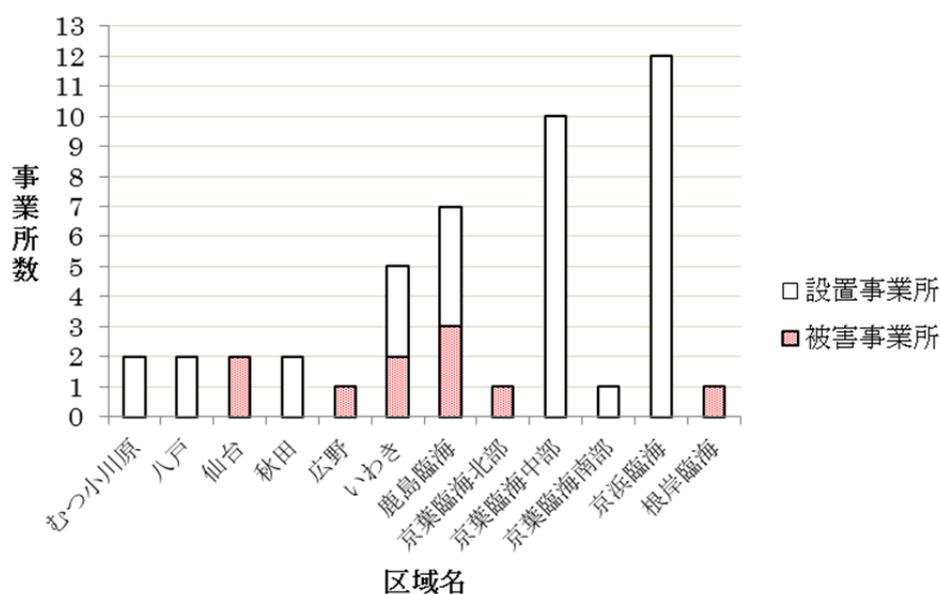
図1 流出油等防止堤の区域別被害状況

流出油等防止堤を設置している46事業所のうち、10事業所において被害が発生している。(表2、図1参照)

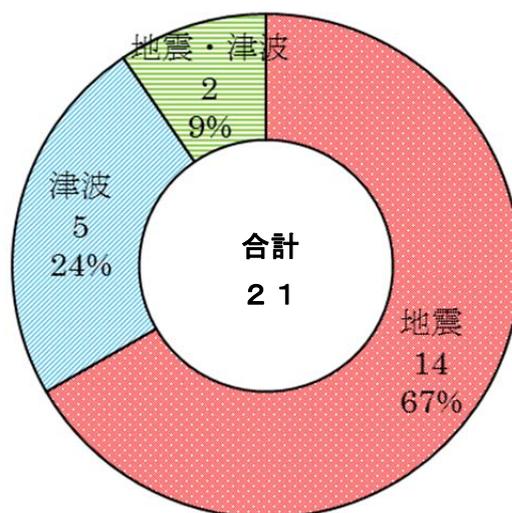
図2 流出油等防止堤の原因別被害発生割合

流出油等防止堤の被害数を原因別に分類すると、地震によるものが14件（67%）、津波によるものが5件（24%）、地震・津波（地震及び津波による被害、地震又は津波による被害のいずれかを表す。以下同じ。）によるものが2件（9%）となっている。（図2参照）

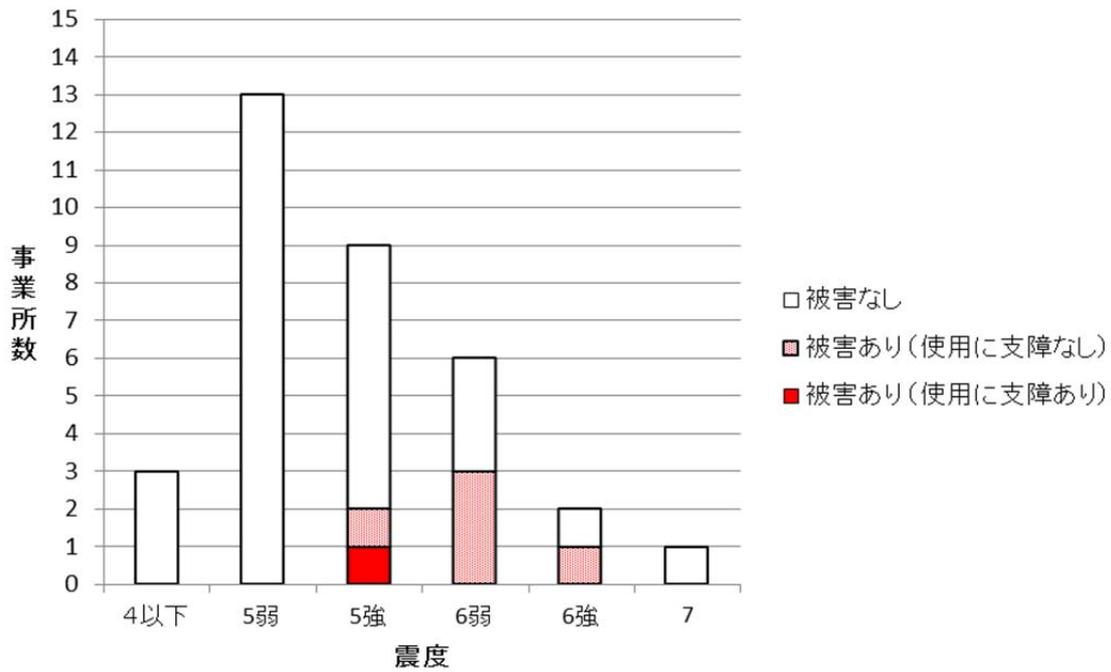
図3 鉄筋コンクリート構造の震度別被害状況

震度5強、震度6弱及び震度6強で被害が発生しているが、使用に支障があったのは震度5強の1件である。(図3参照)

被害内容は、目地切れが発生したため、使用に支障があったものである。

- ・法面が崩れたために法面側に膨らみ、流出油等防止堤が割れた。
- ・地盤の隆起、沈降による不陸が発生した。
- ・100箇所程度で最大幅約5cmの亀裂が発生した。
- ・目地部に隙間が発生し、一部目地周辺のコンクリートが崩れ落ちた。
- ・目地部に最大幅1cmの亀裂が2箇所が発生し、使用に支障があった。

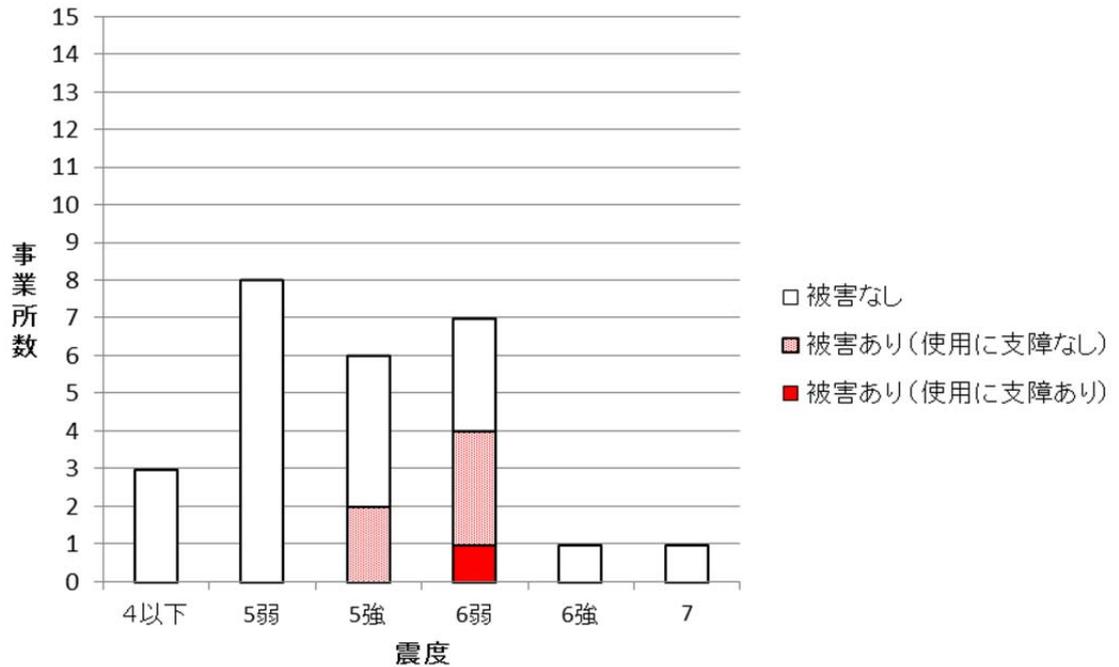
図 4 盛土構造の震度別被害状況

震度 5 強及び震度 6 弱で被害が発生しているが、その一部で陥没による貫通で使用に支障があった。(図 4 参照)

- ・ 盛土部 2 箇所にて最大幅約 80 c m の亀裂が発生した。
- ・ 地盤の沈降による不陸が発生した。
- ・ 地震により一部が陥没し、約 1 m にわたって貫通した。
- ・ 地盤沈下による崩れと表層アスファルトモルタルに最大幅 5 c m 最大長さ 1 m の亀裂が発生した。

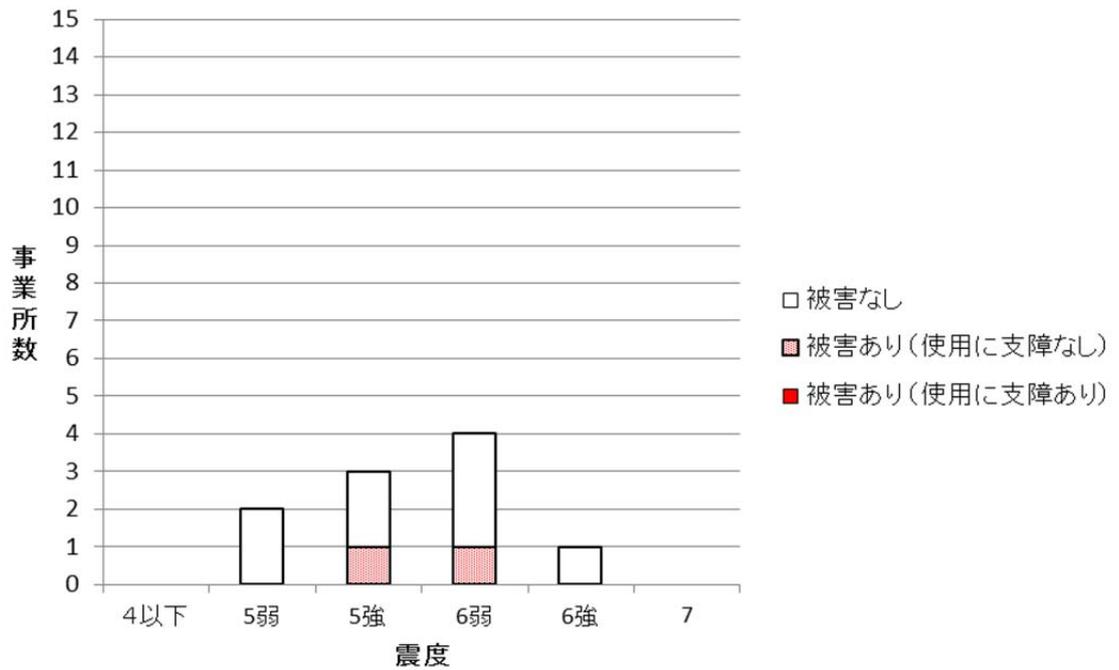
図5 鉄筋コンクリート等（片側）併用盛土構造の震度別被害状況

- ・被害を受けた盛土造の流出油等防止堤に近接していたため、コンクリート被覆に大きな亀裂が生じた。
- ・地盤の沈降による不陸が発生した。

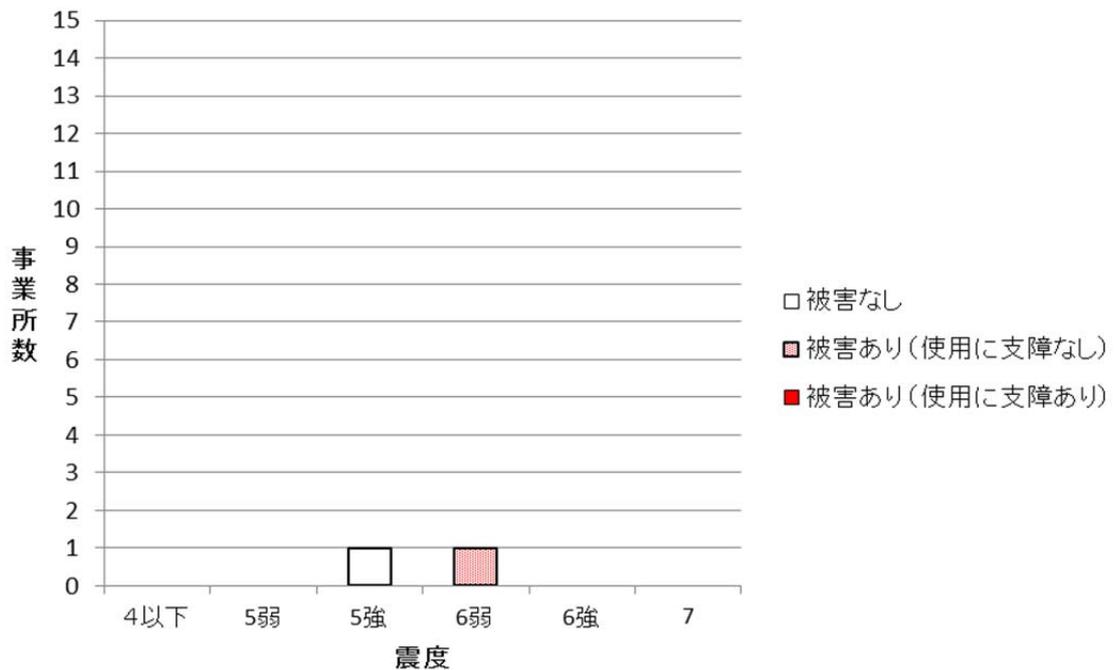
図6 鉄筋コンクリート等（両側）併用盛土構造の震度別被害状況

震度6弱で被害が発生しているが、使用に支障があったものはない。（図6参照）

- ・道路を挟んで両側の鉄筋コンクリートが膨らみ、道路部分が沈下した。

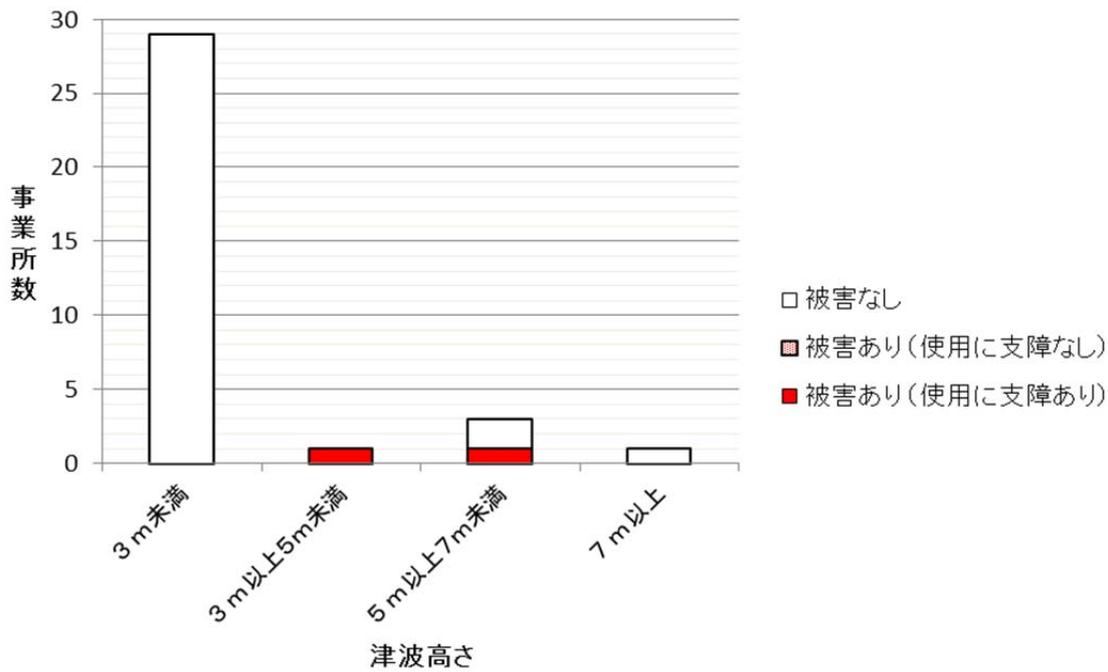
図 7 鉄筋コンクリート構造の津波高さ別被害状況

津波高さ 3 m 以上 5 m 未満及び津波高さ 5 m 以上 7 m 未満で被害が発生しており、被害のあったものすべてで亀裂や基礎に空洞が発生したため使用に支障があった。(図 7 参照)

- ・縦方向に約 70 cm の亀裂が発生した。
- ・基礎に空洞が発生した。

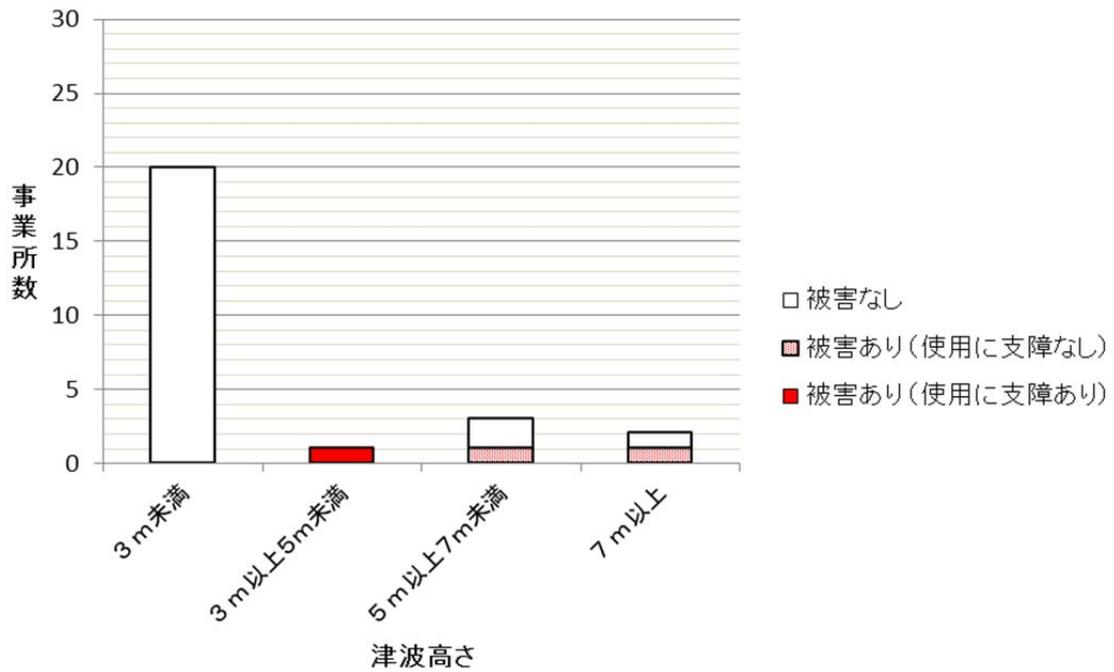
図8 盛土構造の津波高さ別被害状況

3 m以上で被害が発生しており、その一部で崩落により使用に支障があった。(図8参照)

- ・一部崩落した。
- ・盛土の一部が削られた。
- ・185m×6mの範囲で表面崩れが発生した。

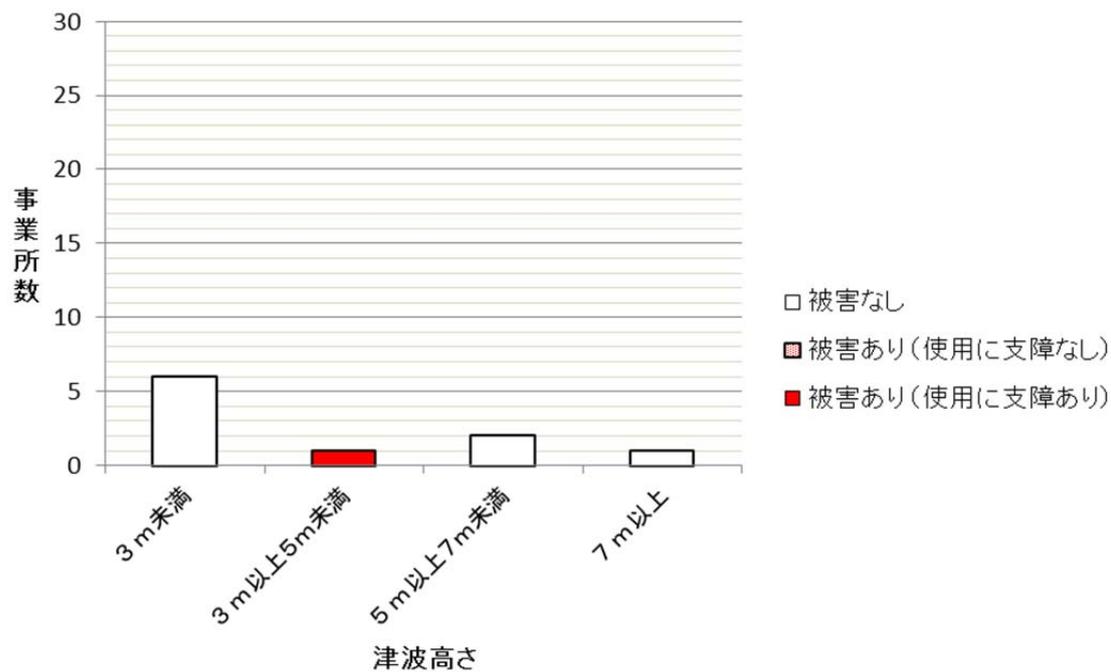
図9 鉄筋コンクリート等（片側）併用盛土構造の津波高さ別被害状況

3 m以上 5 m未満で被害が発生しており、崩落により使用に支障があった。（図9参照）

- ・一部崩落した。

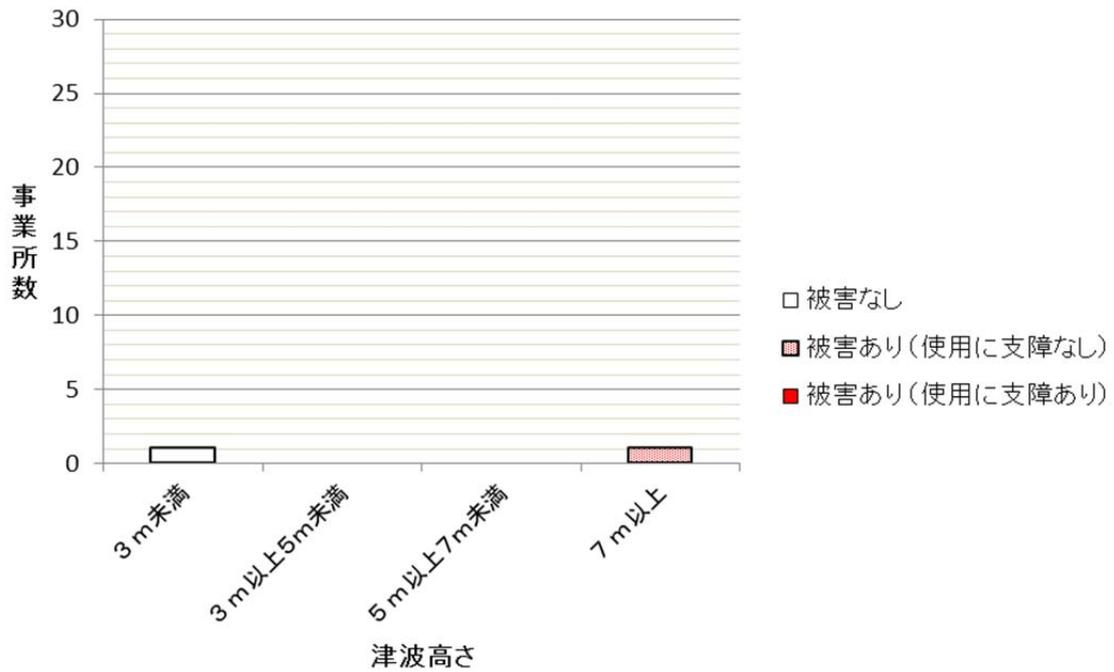
図10 鉄筋コンクリート等（両側）併用盛土構造の津波高さ別被害状況

7 m以上で被害が発生しているが、使用に支障があったものはない。（図10参照）

- ・道路を挟んで両側の鉄筋コンクリートが膨らみ、道路部分が沈下した。

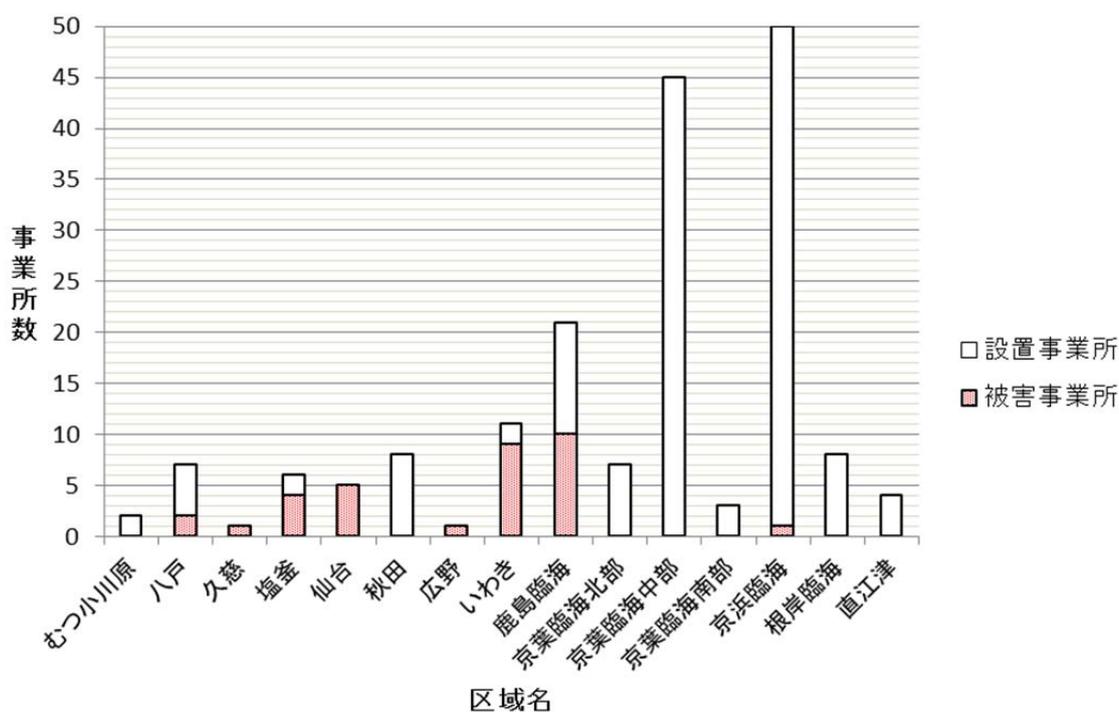
図11 消火用屋外給水施設の区域別被害状況

消火用屋外給水施設を設置している179事業所のうち33事業所において被害が発生している。(表6、図11参照)

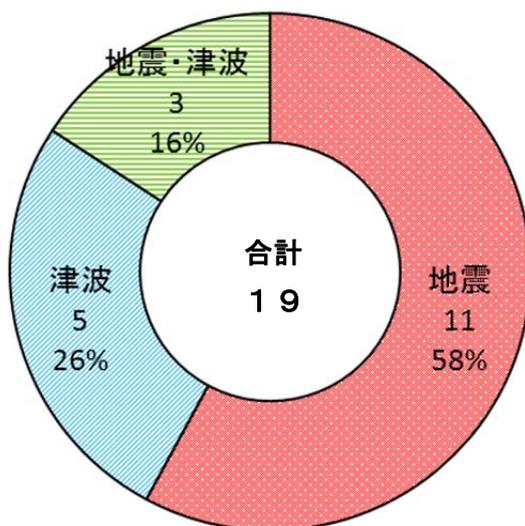
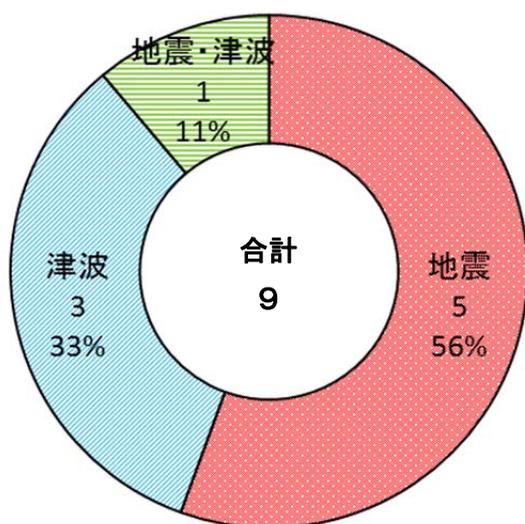
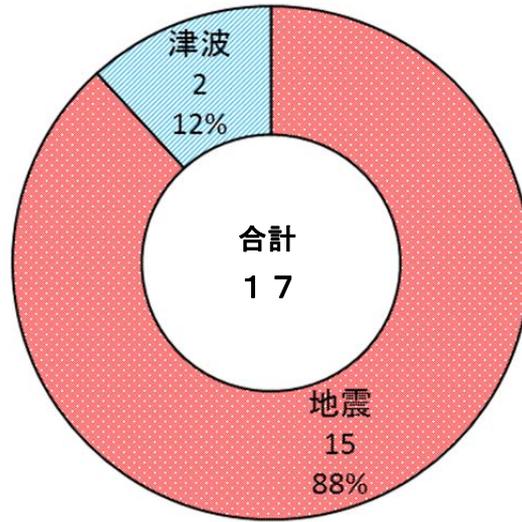
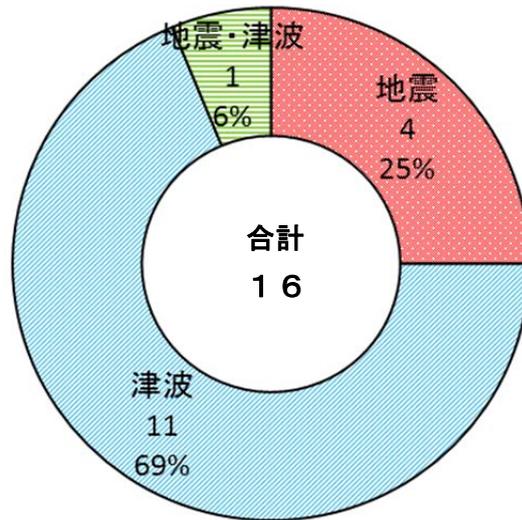
図12 消火用屋外給水施設の設備別原因別被害発生割合

消火用屋外給水施設の被害件数を設備毎に原因別に分類すると、消火栓（地上配管）では、地震によるものが11件（58%）、津波によるものが5件（26%）、地震・津波によるものが3件（16%）となっている。消火栓（埋設配管）では、地震によるものが5件（56%）、津波によるものが3件（33%）、地震・津波によるものが1件（11%）となっている。貯水槽では、地震によるものが15件（88%）、津波によるものが2件（12%）となっている。加圧送水設備では、地震によるものが4件（25%）、津波によるものが11件（69%）、地震・津波によるものが1件（6%）となっている。（図12参照）

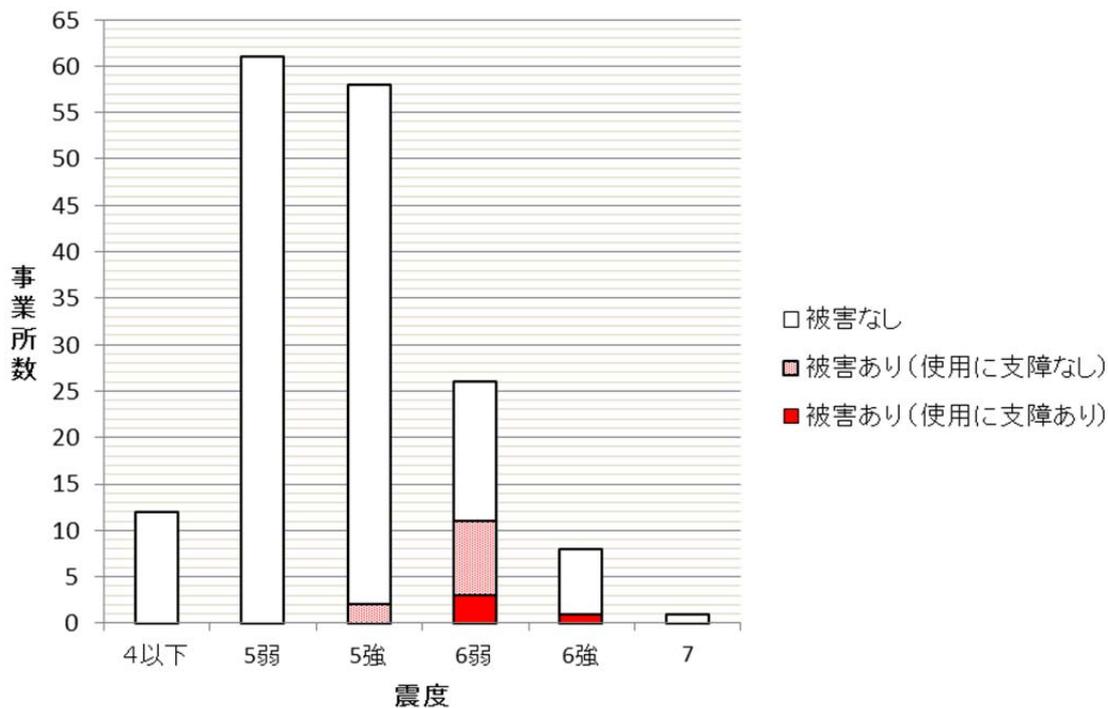
図13 消火栓（地上配管）の震度別被害状況

震度5強、6弱及び6強で被害が発生しており、震度6弱及び6強の一部では、折損、亀裂等により使用に支障があった。（図13参照）

- ・地震動により亀裂が発生した。
- ・液状化による地盤沈下で配管基礎が沈下し、配管が変形した。
- ・配管及び消火栓が沈下した。
- ・道路横断用配管カルバート破損により配管が変形した。
- ・配管の一部が折損、開口した
- ・液状化により一部消火栓が隆起した。
- ・消火配管母管より分岐している給水栓用配管のフランジで漏水が発生した。
- ・フレキシブルホースが変形した。

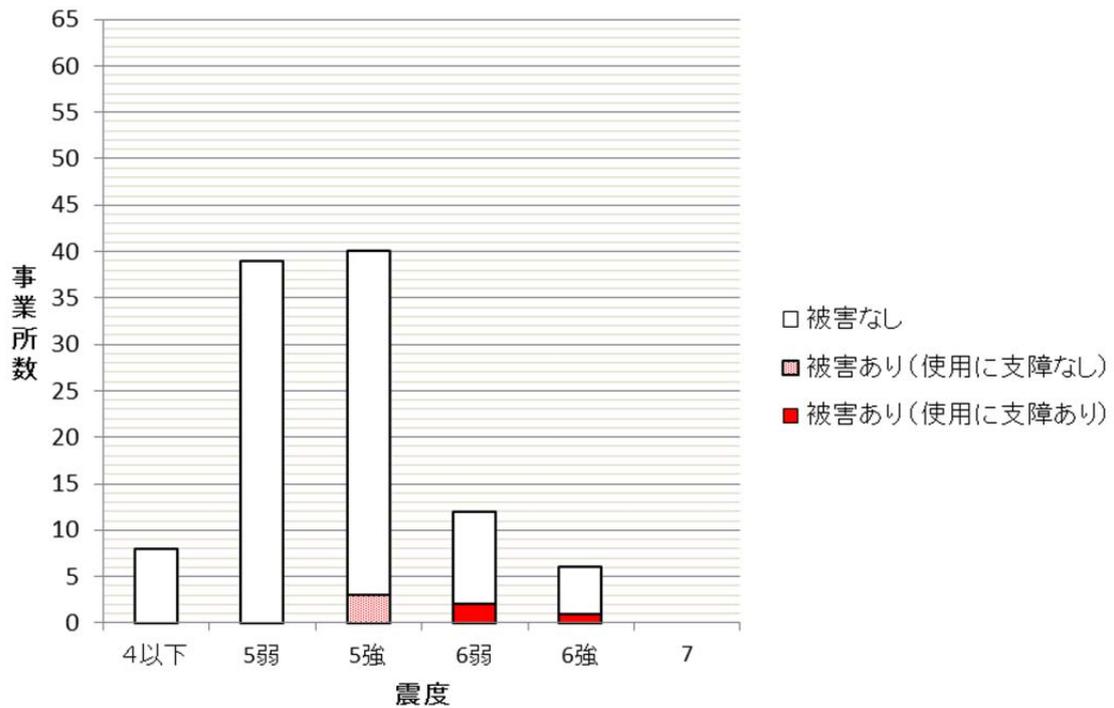
図14 消火栓（埋設配管）の震度別被害状況

震度5強以上で被害が発生しており、震度5強では、使用に支障があったものはないが、震度6弱では被害のあったものすべてが亀裂及び破損により使用に支障があり、震度6強では、被害のあったものすべてが一部損壊により使用に支障があった。(図14参照)

- ・配管が折れ、漏水した。
- ・配管に亀裂が発生した。
- ・一部破損し、漏水が発生した。
- ・分岐部のスピンドルが破損した。

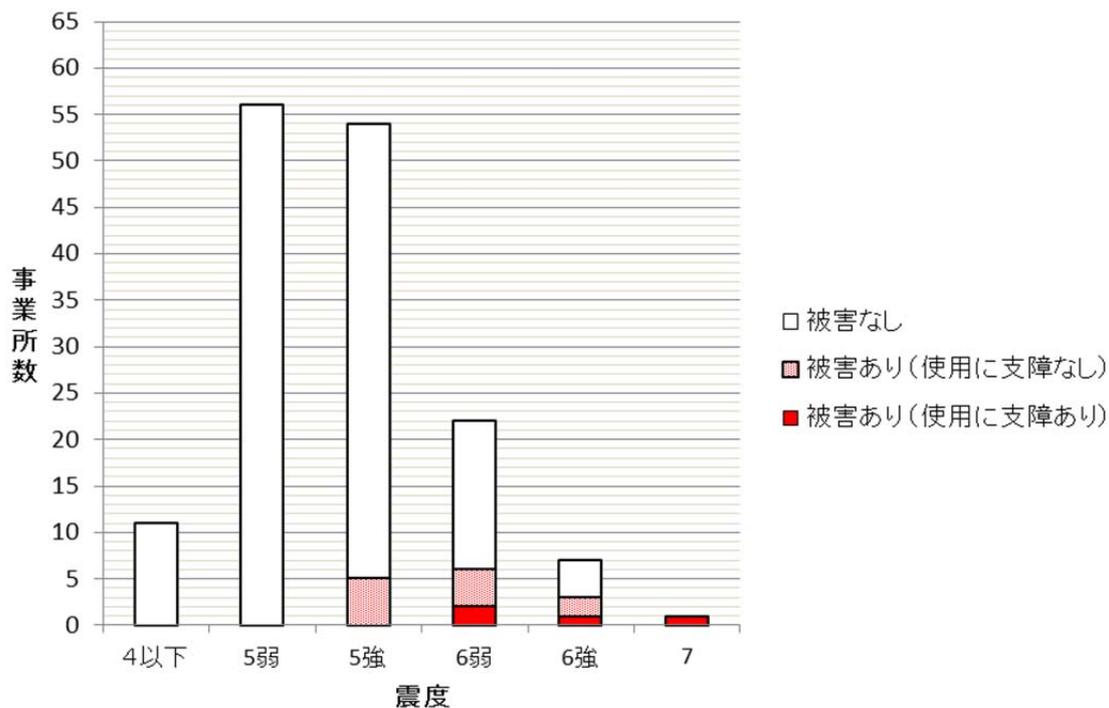
図15 貯水槽の震度別被害状況

震度5強以上で被害が発生しており、震度5強では、使用に支障があったものはないが、震度6弱及び6強では被害のあったものの一部が座屈、地盤沈下による傾き、変形により使用に支障があり、震度7では、座屈により使用に支障があった。(図15参照)

- ・ 690 tの地上タンクの基礎部が変形した。
- ・ 屋外給水タンクの側板最下段が座屈し、漏水した。
- ・ 配管貫通部に微小な亀裂が発生し、漏水した。
- ・ 液状化による地盤沈下で、タンク本体が傾いた。
- ・ スロッシングにより基礎部アスファルトに亀裂及び剥がれが発生した。
- ・ タンク犬走り部に亀裂が発生し、雨水進入防止シールが破損した。

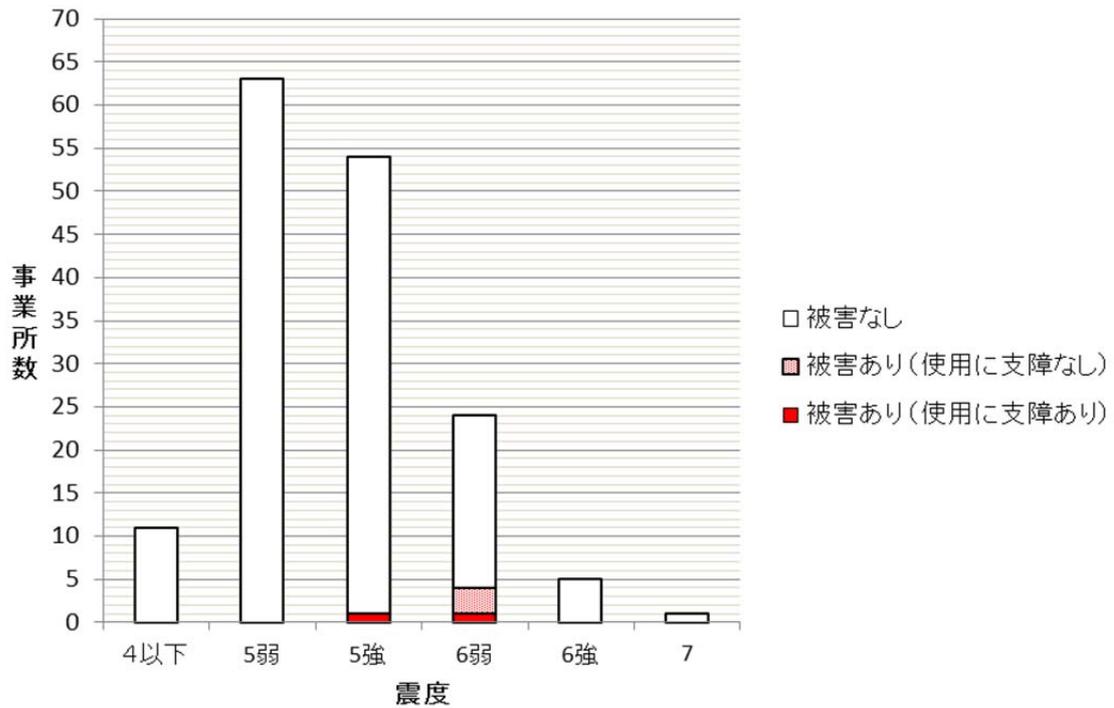
図16 加圧送水設備の震度別被害状況

震度5強以上で被害が発生しており、震度5強では、被害があった1事業所でポンプ室床、ポンプ基礎ひび割れ発生により使用に支障があり、震度6弱では、被害のあったものの一部で液状化によるポンプ室沈下により使用に支障があった。(図16参照)

- ・ポンプ室の床とポンプ基礎にひび割れが発生した。
- ・地盤沈下によりポンプ基礎が傾いた。
- ・液状化よりポンプ室が沈下した。

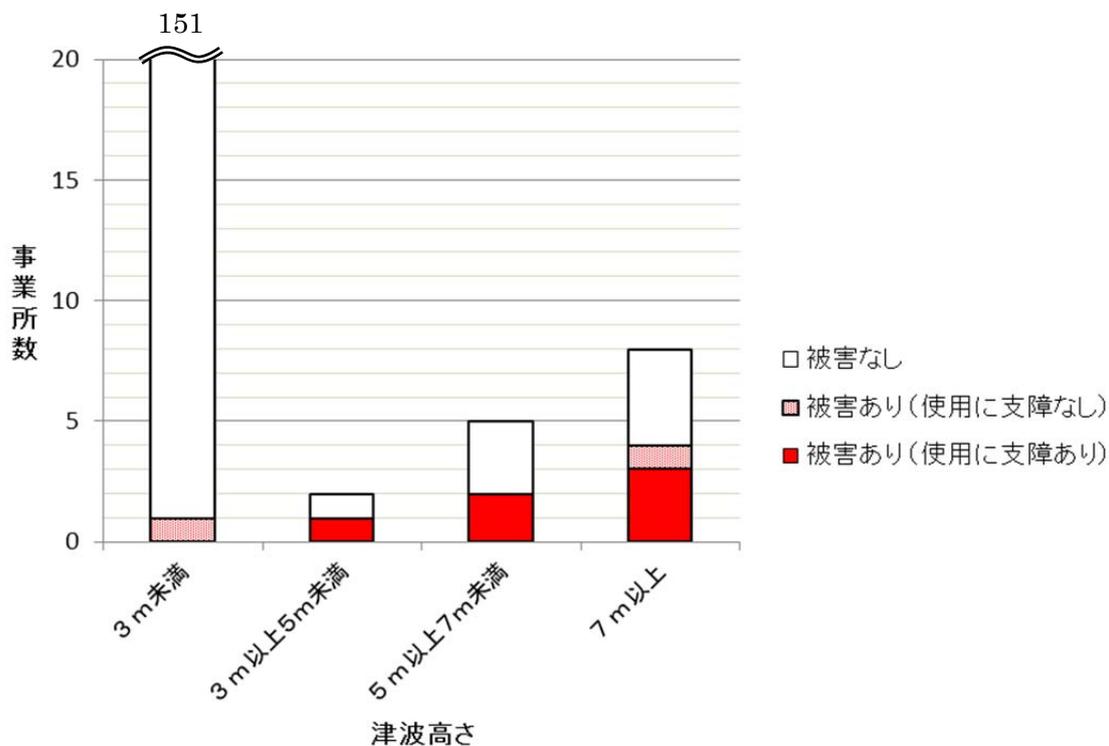
図17 消火栓（地上配管）の津波高さ別被害状況

3 m未満でも被害は発生しているが、使用に支障があったものはない。3 m以上では被害が発生しており、その一部で破断、折損等により使用に支障があった。(図17参照)

- ・海岸側に平行して位置する長さ約 50m の配管中央部分が、架台から最大約 30 cm ずれて曲がった。
- ・配管が破断した。
- ・配管、消火栓が破損した。
- ・配管の湾曲ならびに基礎の流失や陥没が発生した。
- ・消火配管母管より分岐している給水栓用配管のフランジで漏水が発生した。
- ・配管の一部が折損、開口した。

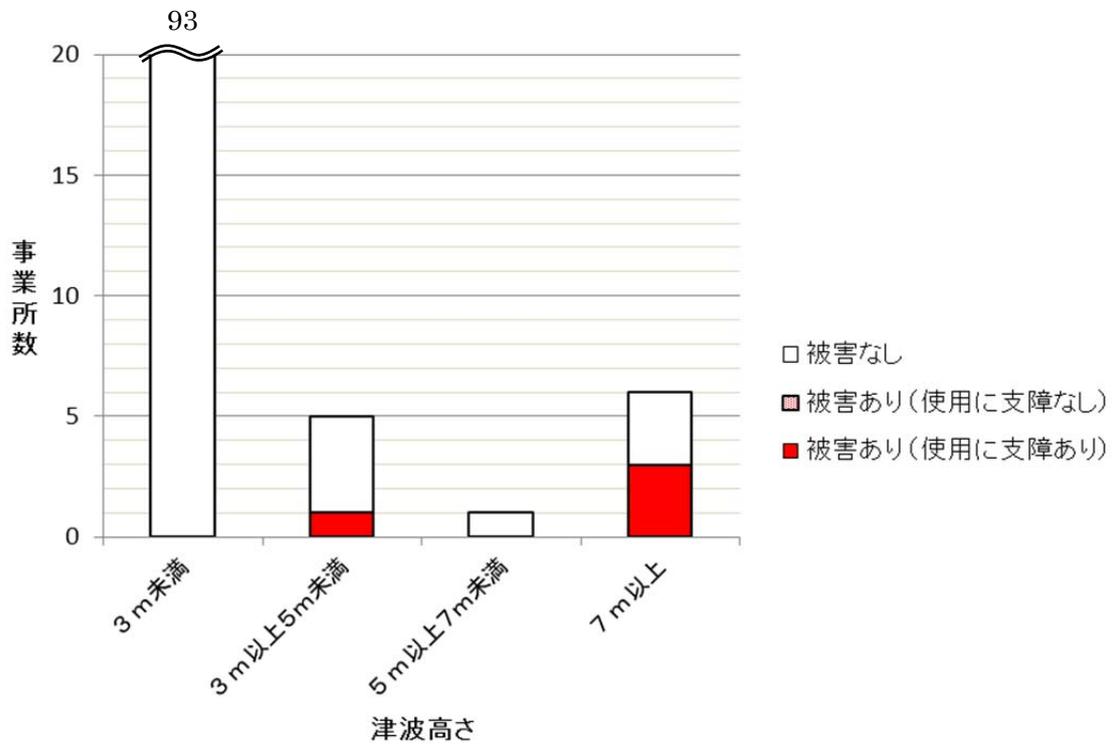
図 1 8 消火栓（埋設配管）の津波高さ別被害状況

津波高さ 3 m 以上 5 m 未満及び 7 m 以上で被害が発生しており、一部損壊又は破断、湾曲等により使用に支障があった。（図 1 8 参照）

- ・ 消火栓と埋設配管の接続部が破損した。
- ・ 配管の湾曲ならびに基礎の流失や陥没が発生した。

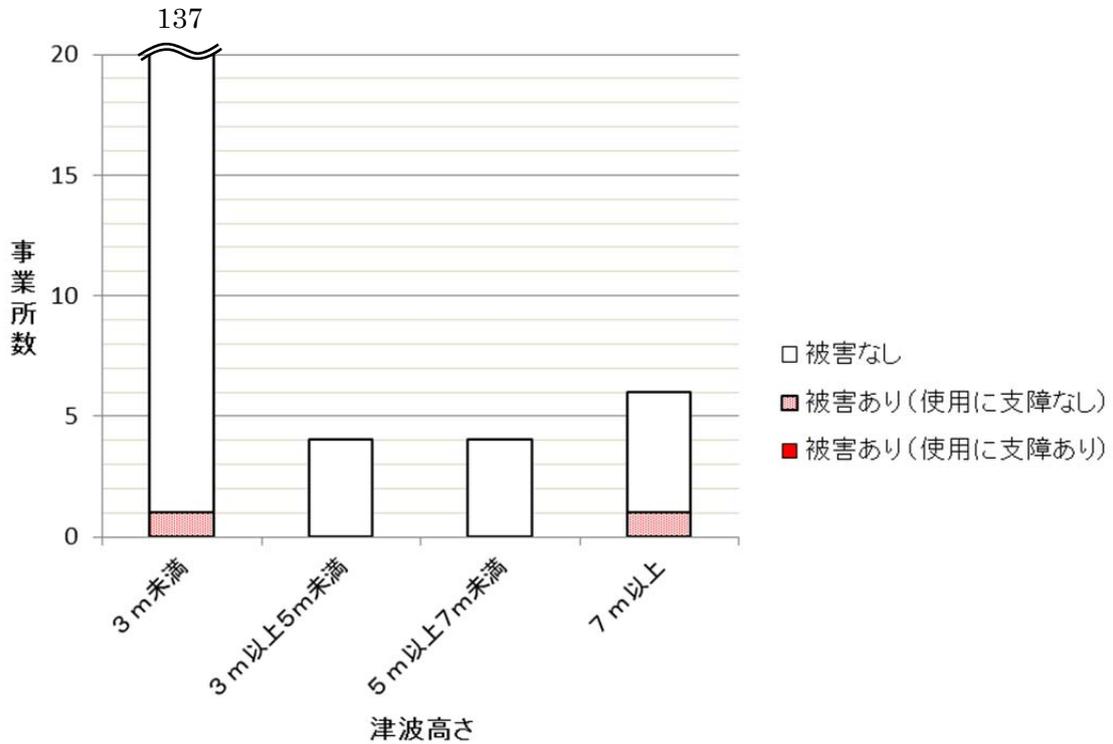
図 1 9 貯水槽の津波高さ別被害状況

津波高さ 3 m未満と 7 m以上でそれぞれ 1 件の被害が発生しているが、いずれの被害も使用に支障はなかった。(図 1 9 参照)

- ・凍結防止保温設備が冠水した。
- ・半地下方式開放型貯水槽に海水が流入し、一部亀裂が入るとともに、貯水槽内部に土砂や構造物の瓦礫が流入した。

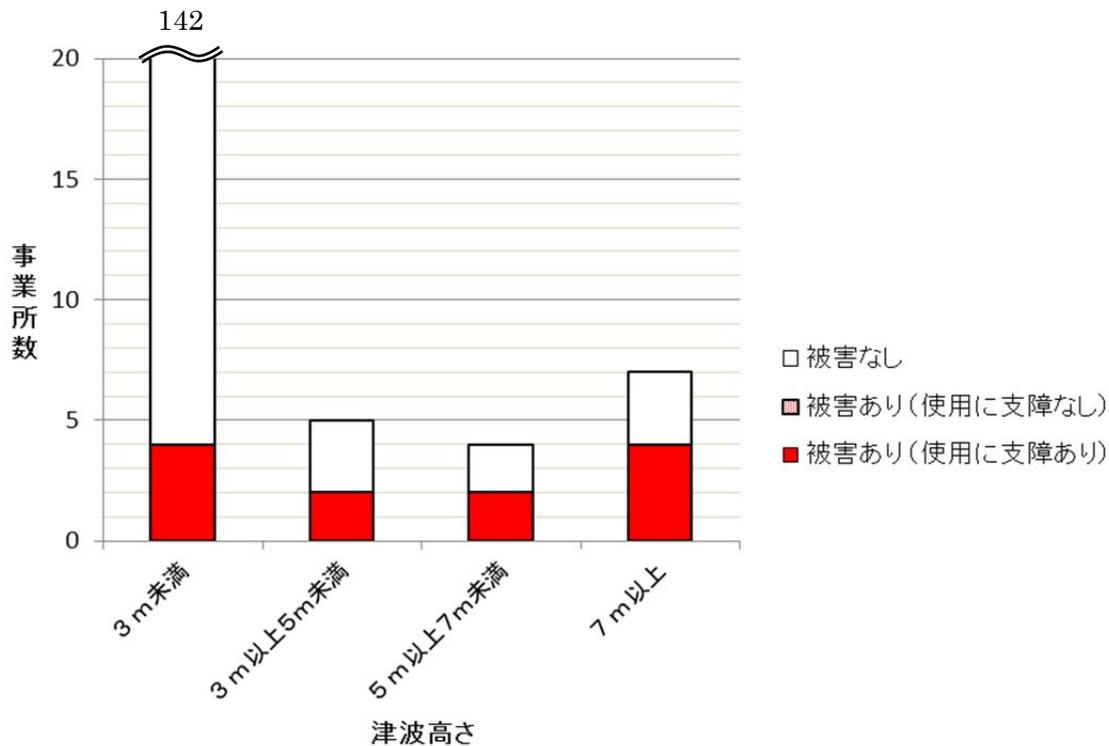
図20 加圧送水設備の津波高さ別被害状況

全区分で被害が発生し、その一部でポンプ、電気系統等の冠水、ポンプ室損壊、ポンプ等の破損により使用に支障があった。(図20参照)

- ・ポンプの付帯設備及び配管が破損し、ポンプ単体が変形した。
- ・ポンプ、電気系統に海水がかかり使用できなくなった。
- ・エンジンが破損した。
- ・津波によりポンプ、電動機、制御盤が冠水した。
- ・ポンプ室が損壊した。

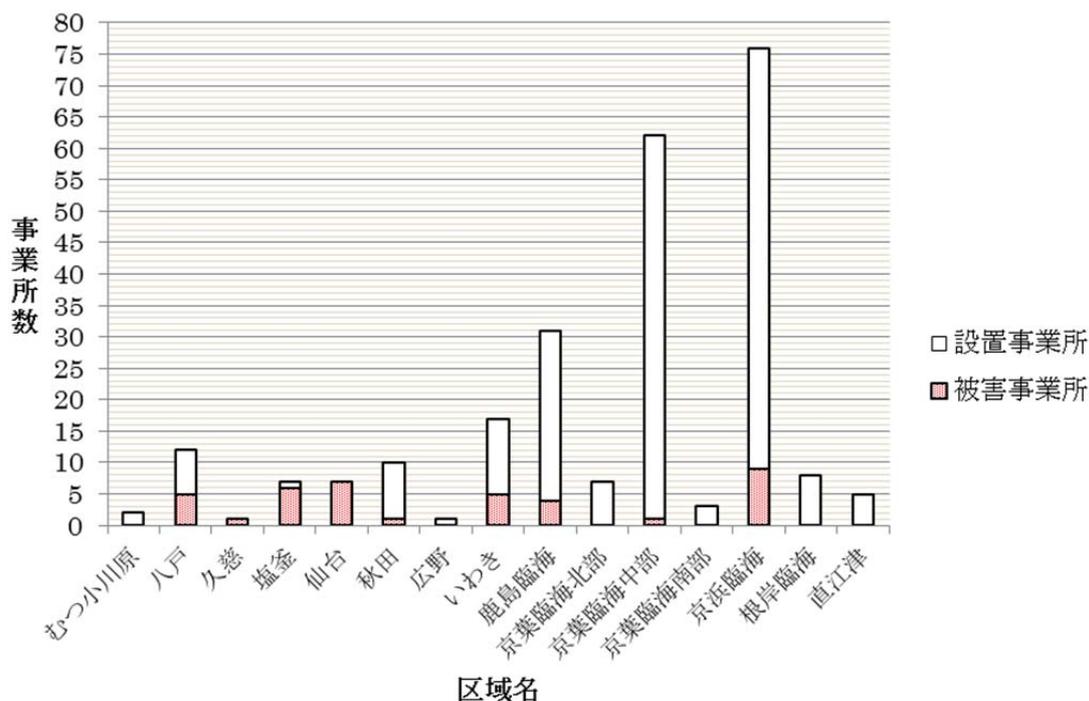
図21 非常通報設備の区域別被害状況

(表10、図21参照)

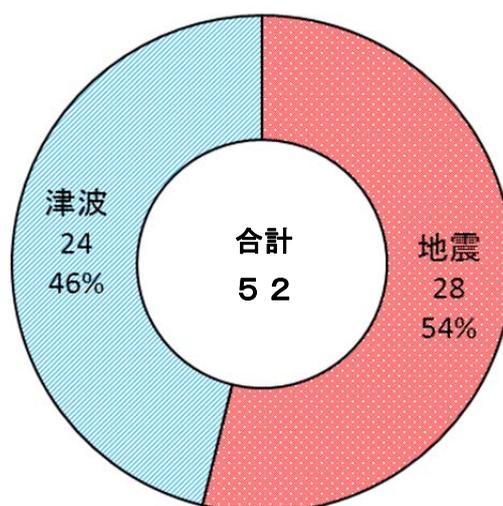
図 2 2 非常通報設備の原因別被害発生割合

非常通報設備の被害件数を原因別に分類すると、地震によるものが 28 件 (54%)、津波によるものが 24 件 (46%) となっている。(図 2 2 参照)

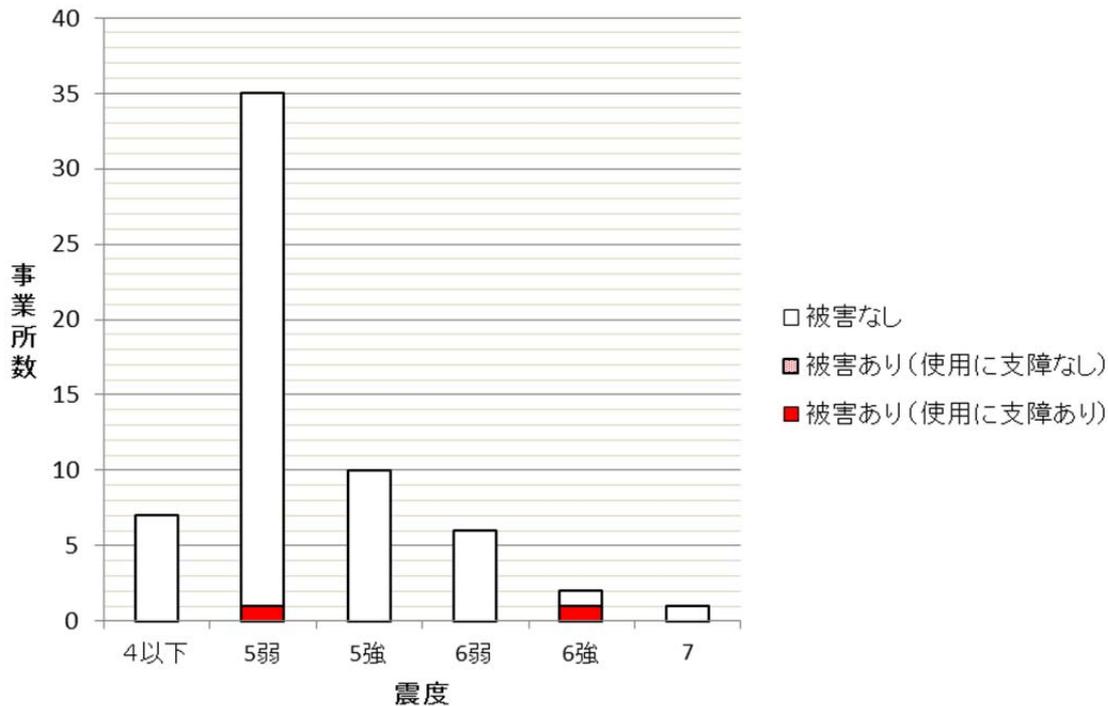
図2.3 直通回線の震度別被害割合

震度5弱及び震度6強で被害が発生しており、震度5弱では、停電による電源断により使用に支障があり、震度6強では断線により使用に支障があった。(図2.3参照)

- ・電柱が傾き電話線が切断してしまい、使用できなくなった。
- ・停電のため使用できなくなった。

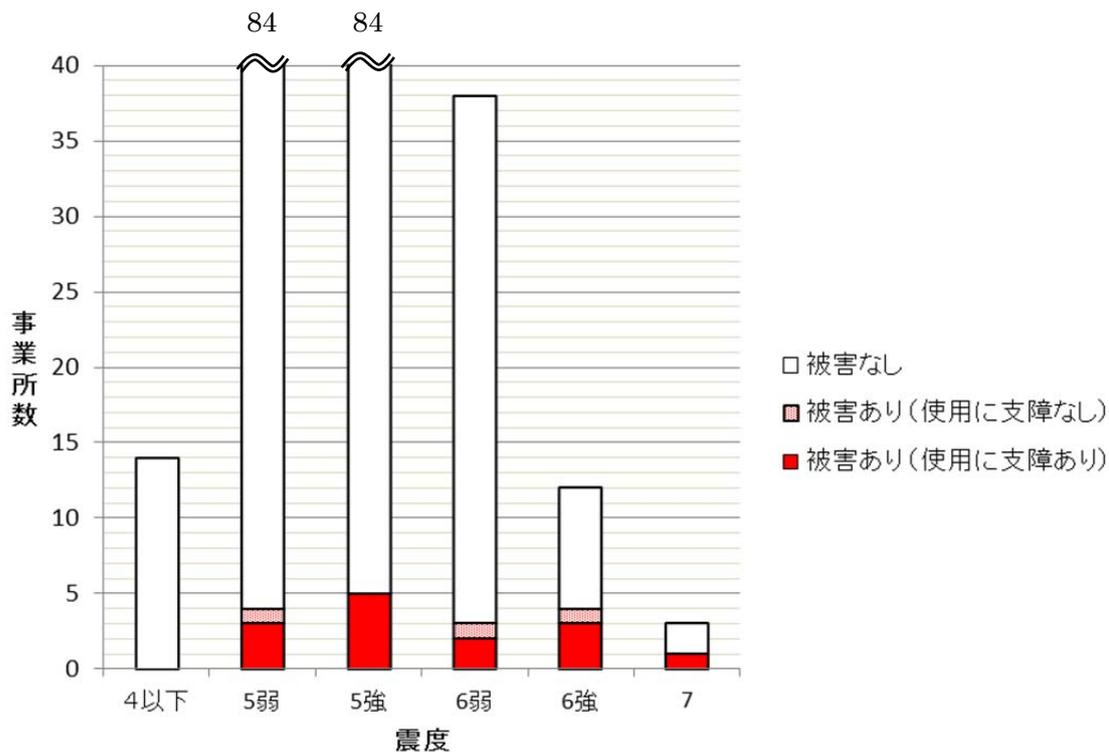
図 2 4 NTT 回線の震度別被害状況

震度 5 弱以上で被害が発生しており、震度 5 弱では、停電による電源断により使用に支障があり、震度 5 強では、停電による電源断により使用に支障があり、震度 6 弱では、電源断により使用に支障があり、震度 6 強では断線又は電源断により使用に支障があり、震度 7 では、断線及び電源断により使用に支障があった。(図 2 4 参照)

- ・ 停電のため通信できなくなった。
- ・ 地震による電話回線負荷増による影響か使用に支障があった。
- ・ 地震により電柱が傾き電話線が切断してしまい、使用できなくなった。
- ・ 停電となり 3 回線使用不能となったが、1 回線ある停電直通電話は使用できた。

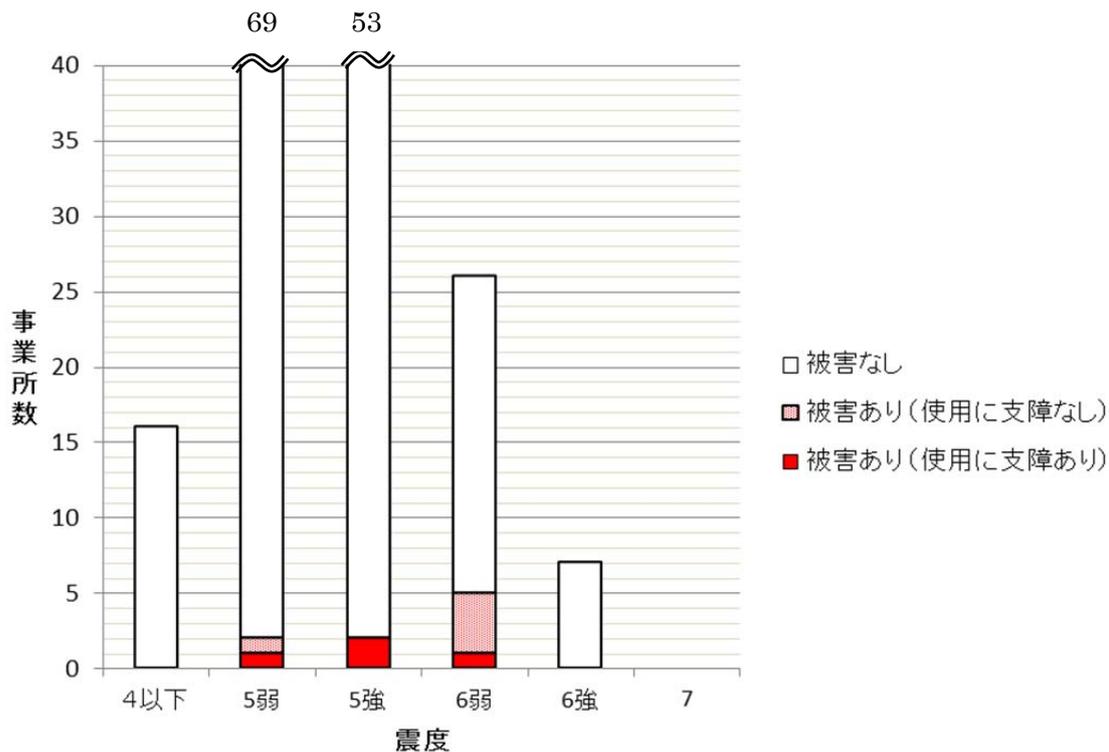
図2.5 無線の震度別被害状況

震度5弱以上で被害が発生しており、震度5弱では、停電による電源断（バッテリー充電切れ）により使用に支障があり、震度5強では、停電による電源断により使用に支障があり、震度6弱では、電源断により使用に支障があった。（図2.5参照）

しかし、停電になっても発電装置や無停電装置を備えていたことにより使用に支障がなかった事例もあった。

- ・ 停電により無線機への電力供給が不可能となり充電切れで使用できなくなった。
- ・ 地震により電源断となったが、無停電電源や直ちに発電機を設置したので使用に支障はなかった。

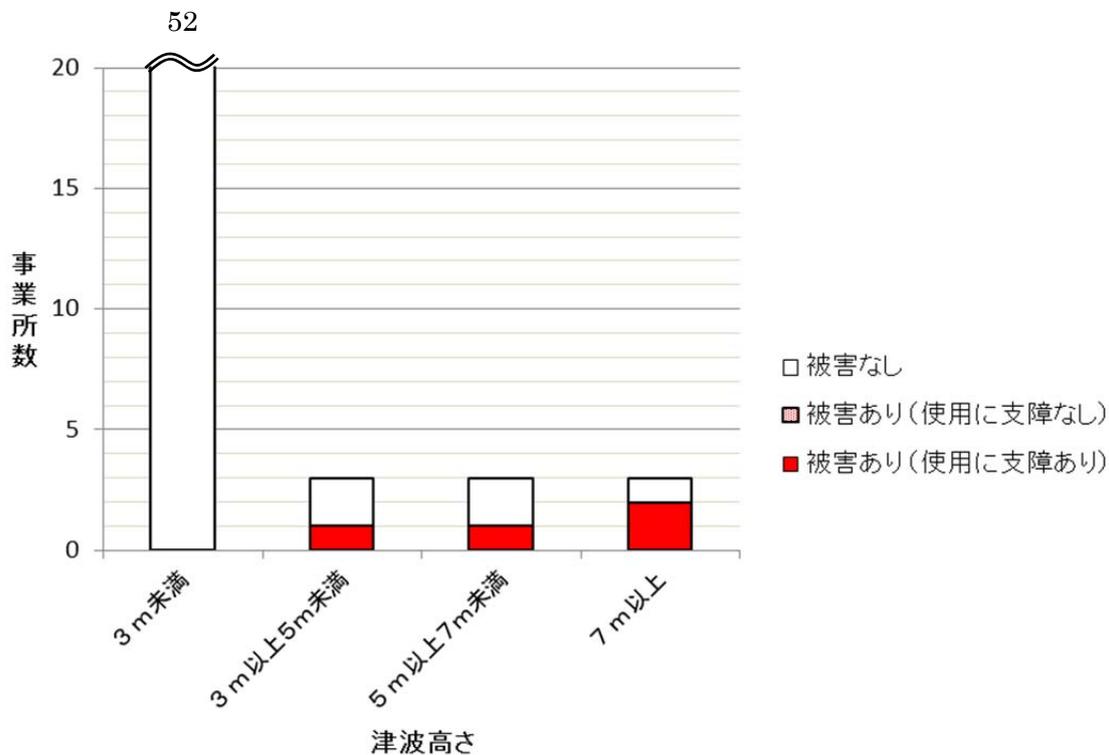
図 2 6 直通回線の津波高さ別被害状況

津波高さ 3 m 以上で被害が発生しており、すべての被害で断線や冠水による電源断により使用に支障があった。(図 2 6 参照)

- ・ ケーブル断線により通信できなくなった。
- ・ NTT 基地の冠水被害により通信できなくなった。
- ・ 事務所に設置していたが、事務所が全壊状態となり使用できなくなった。

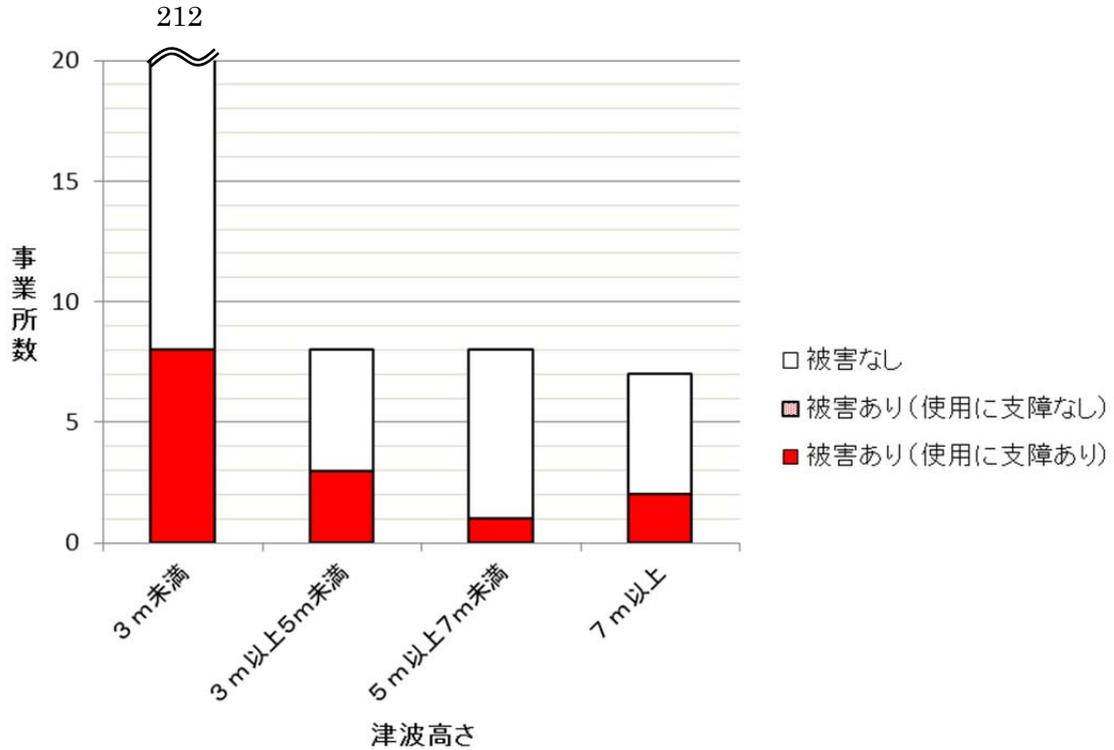
図 2 7 NTT 回線の津波高さ別被害割合

津波高さ 3 m 未満でも被害が発生しており、すべての被害で断線や冠水による電源断により使用に支障があった。(図 2 7 参照)

- ・保安器内部と配線が汚泥海水などによる塩害で不具合が発生した。
- ・受電設備が冠水し通信できなくなった。
- ・電話交換機管理棟が冠水し通信できなくなった。
- ・津波のため事務所ごと流失し、断線した。
- ・事務所に設置していたが、津波により事務所全壊状態で使用できなくなった。
- ・分電盤内ブレーカーが水没し、電源断となった。
- ・ケーブルが断線し、通信できなくなった。

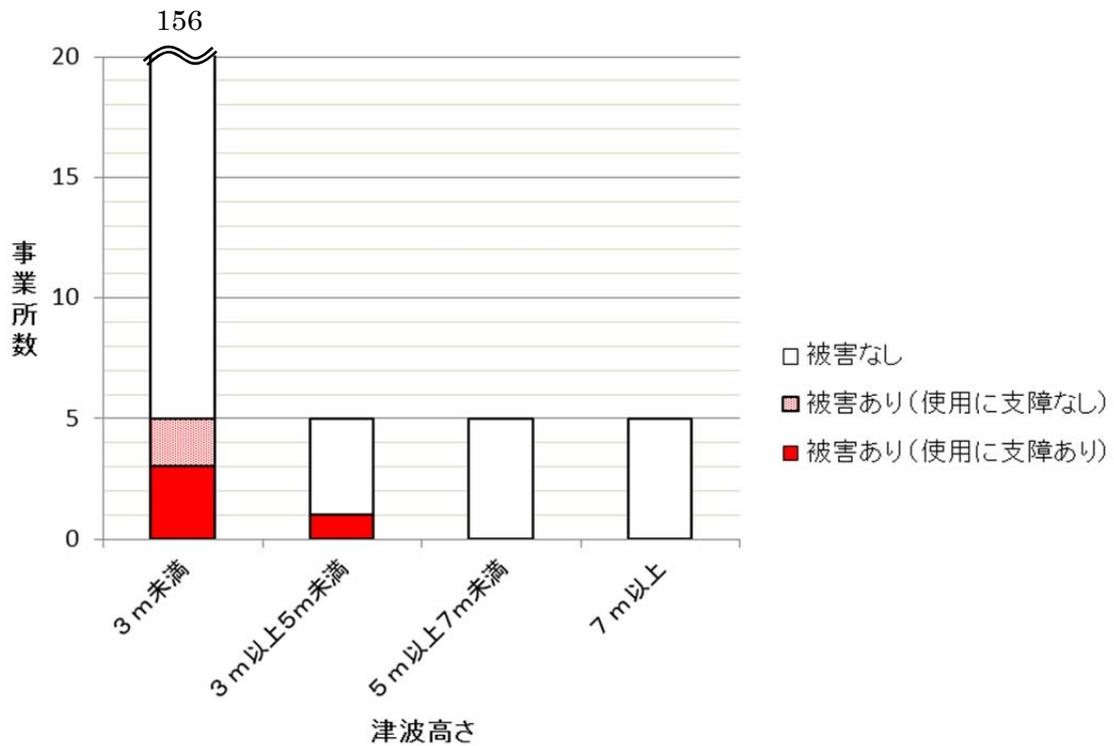
図 2 8 無線の津波高さ別被害割合

津波高さ 3 m 未満でも被害が発生しており、3 m 未満の一部被害を除き、無線本体及び受電設備の冠水や水没による電源断により使用に支障があった。(図 2 8 参照)

- ・無線機の本体が完全に水没し、使用できなくなった。
- ・受電設備及び発信器が冠水した。
- ・無線の充電器が水没し充電できなくなったが、バッテリー充電分のみ使用できた。
