「東日本大震災を踏まえた危険物施設等の地震・津波対策のあり方に係る検討会
石油コンビナート分科会」開催要綱

石油コンビナートにおける災害の概要

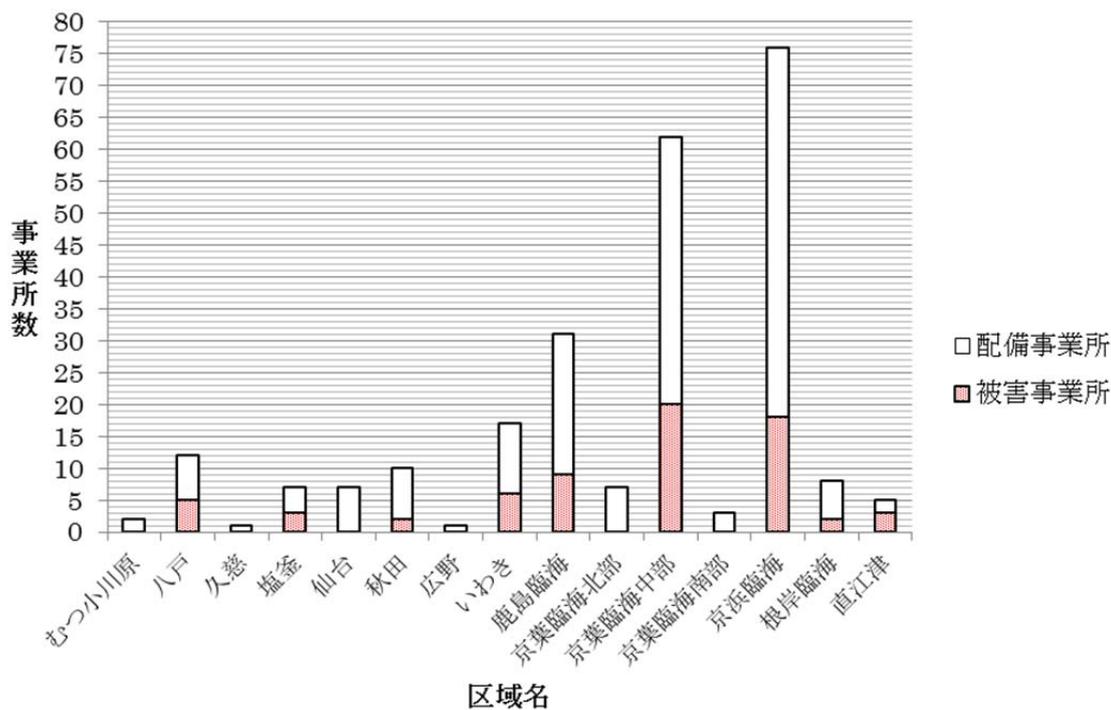
図29 非常通報設備の区域別輻輳被害状況

非常通報設備を設置している249事業所のうち68事業所において輻輳被害が発生しており、区域別でも広範囲で発生している。(表14、図29参照)

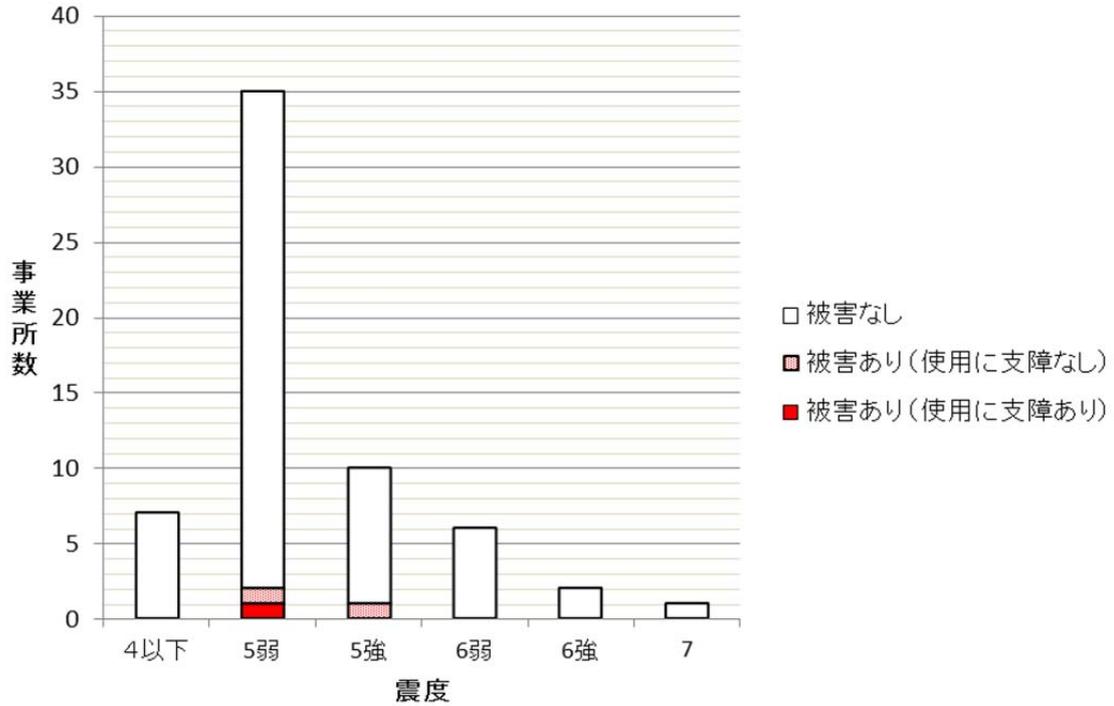
図30 直通回線の震度別輻輳状況

震度5弱及び5強で被害が発生しているが、合計2件と非常に少なく、使用に支障があったものは、接続はできたが音声途切れたりしたものである。(図30参照)

- ・呼び出しは可能で消防本部に接続できたが、音声伝わらなかった。
- ・消防本部との通話中、一度通話が途絶えた。
- ・輻輳していた。

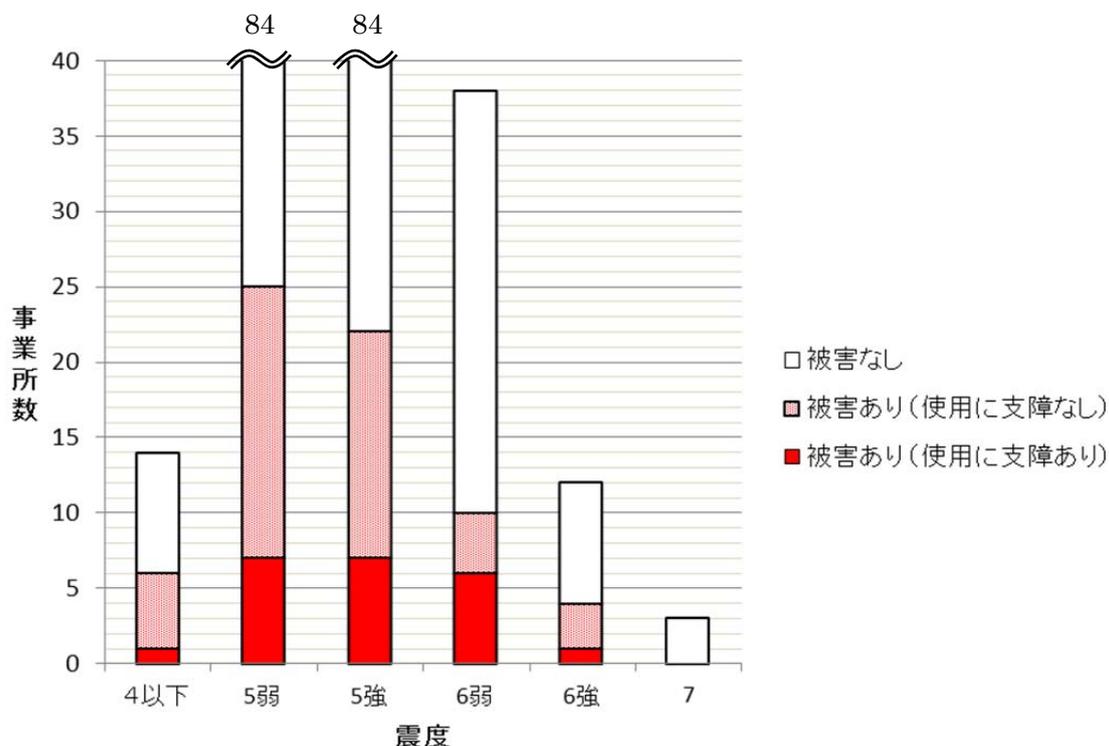
図 3 1 NTT 回線の震度別輻輳状況

直通回線に比べて、輻輳が多く発生しており、使用に支障があったものも多い。(図 3 1 参照)

なお、NTT 回線においては、一般回線で輻輳が発生していても、災害時優先電話では通話可能であった事例が 7 例あった。

- ・通話回線が混み合い迅速な通話が困難であった。
- ・混線によりつながり難い状況が続いた。
- ・FAX、有線回線ともに輻輳していた。
- ・地震発生直後は不通であった。

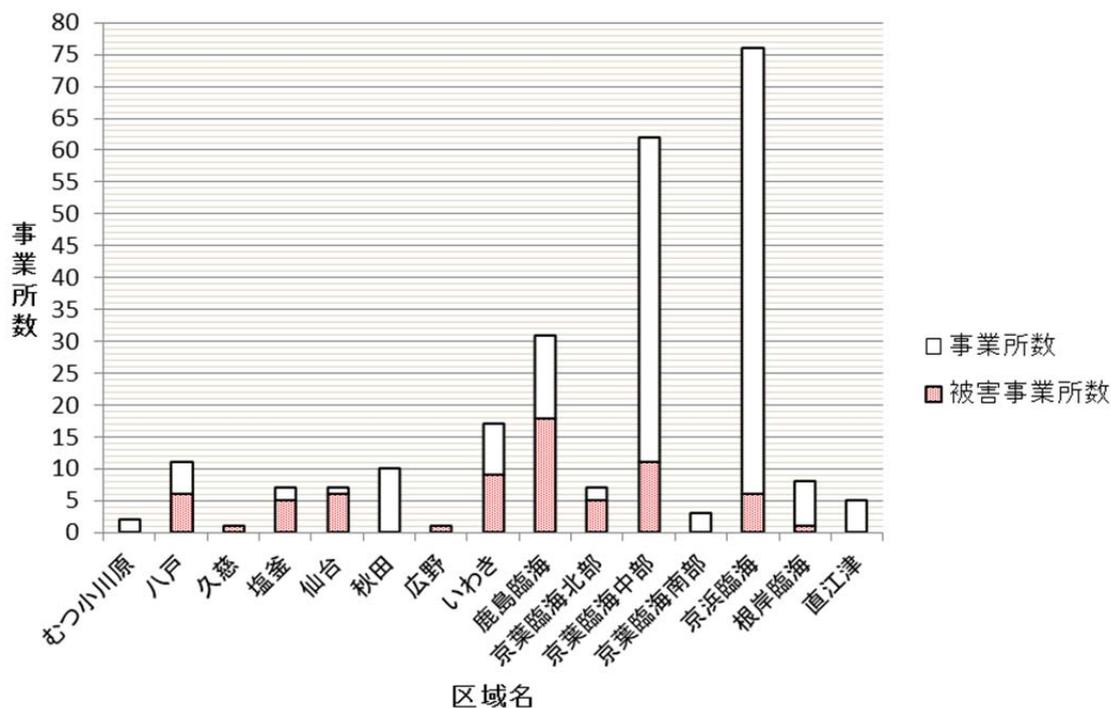
図32 構内通路の区域別被害状況

構内通路がある248事業所のうち、69事業所において被害が発生している。(表16、図32参照)

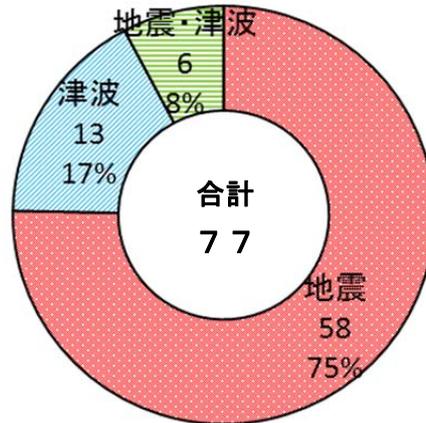
図3.3 構内通路の原因別被害発生状況

構内通路の被害件数を原因別に分類すると、地震によるものが58件（75%）、津波によるものが13件（17%）、地震・津波によるものが6件（8%）となっている。（図3.3参照）

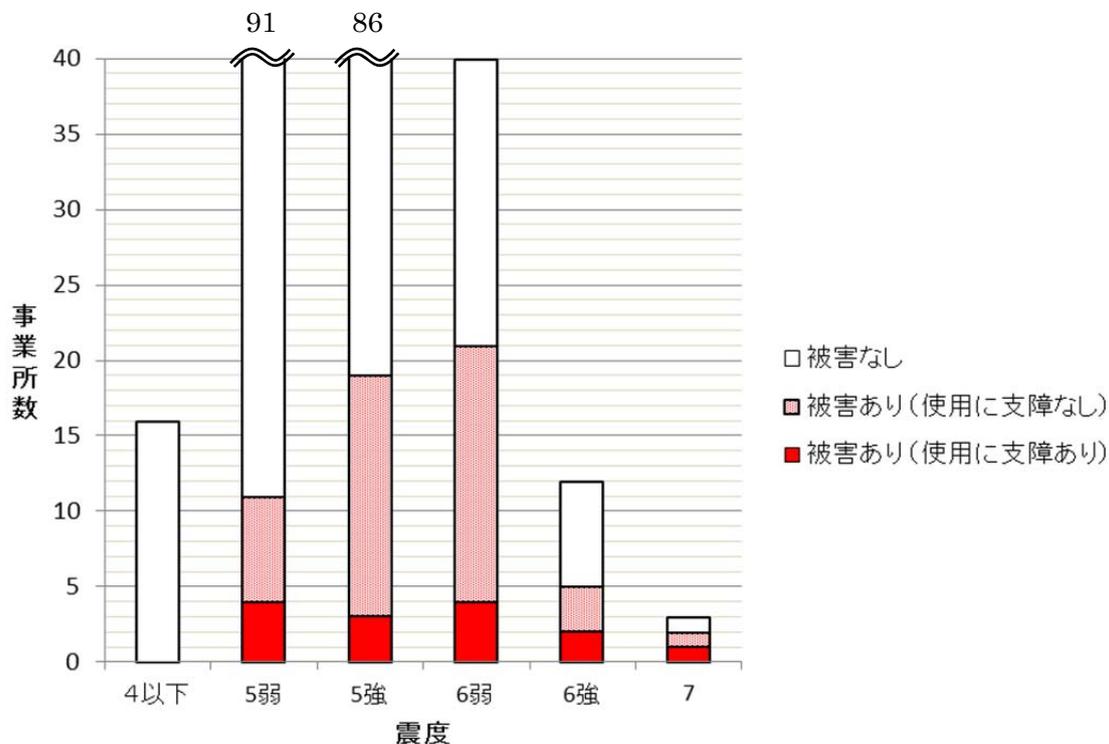
図34 舗装通路の震度別被害状況

震度5弱以上で被害が発生しており、その一部で段差、液状化による土砂噴出等、陥没、流出、崩落により使用に支障があった。(図34参照)

- ・地盤沈下により一部陥没が発生。
- ・地盤沈下によりところどころ地割れが発生、設備の基礎部分と周りの地盤に高低差が発生。
- ・液状化に伴う沈下、亀裂、隆起が発生。
- ・路盤の沈降によりカルバートと路面の接合部に段差が発生。
- ・通路両側の排水溝部分に沈下が発生し、路側帯が陥没した。
- ・埋設配水管が液状化により浮き上り、通路上に段差が発生。
- ・液状化現象により大量の砂、泥水が噴出した。
- ・最大15m×90mの舗装剥離があり、その他6箇所で舗装剥離があった。又、7箇所で段差が生じた。
- ・海岸沿いの道路は、護岸や法面の崩落により通路が崩落して車輛の通行ができなくなった。

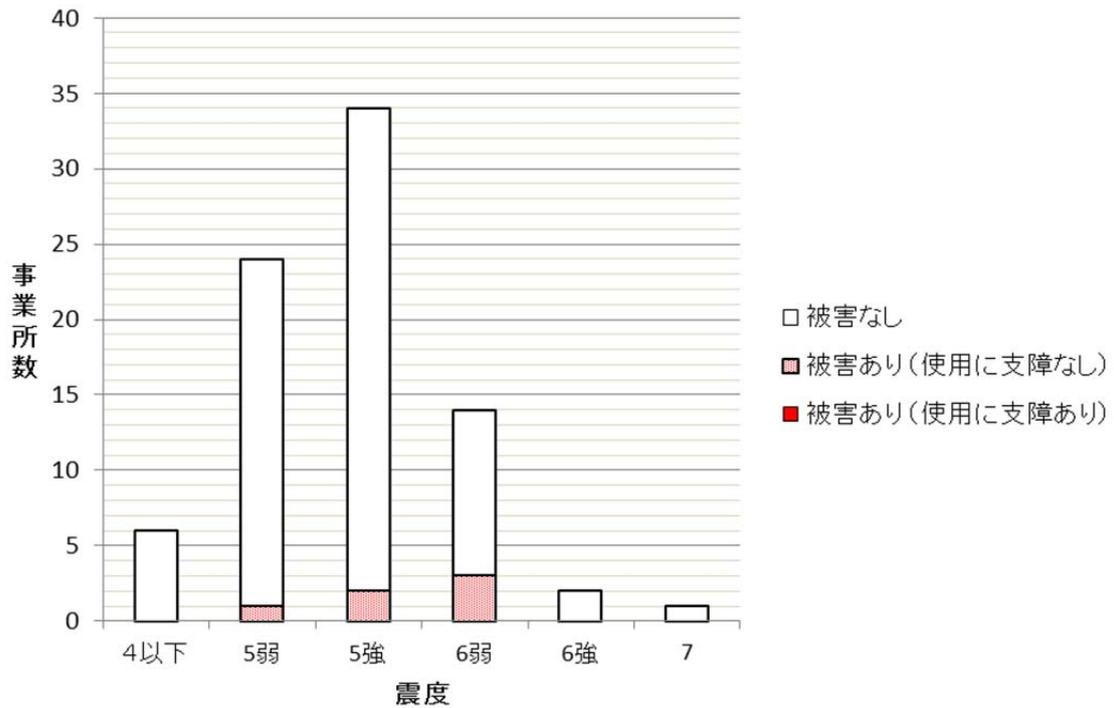
図35 未舗装通路の震度別被害状況

震度5弱から6弱で被害が発生しているが、使用に支障があったものはない。(図35参照)

- ・地震により一部道路に10~20cm程度の段差が発生した。
- ・亀裂による段差や液状化による土砂の噴出が発生した。

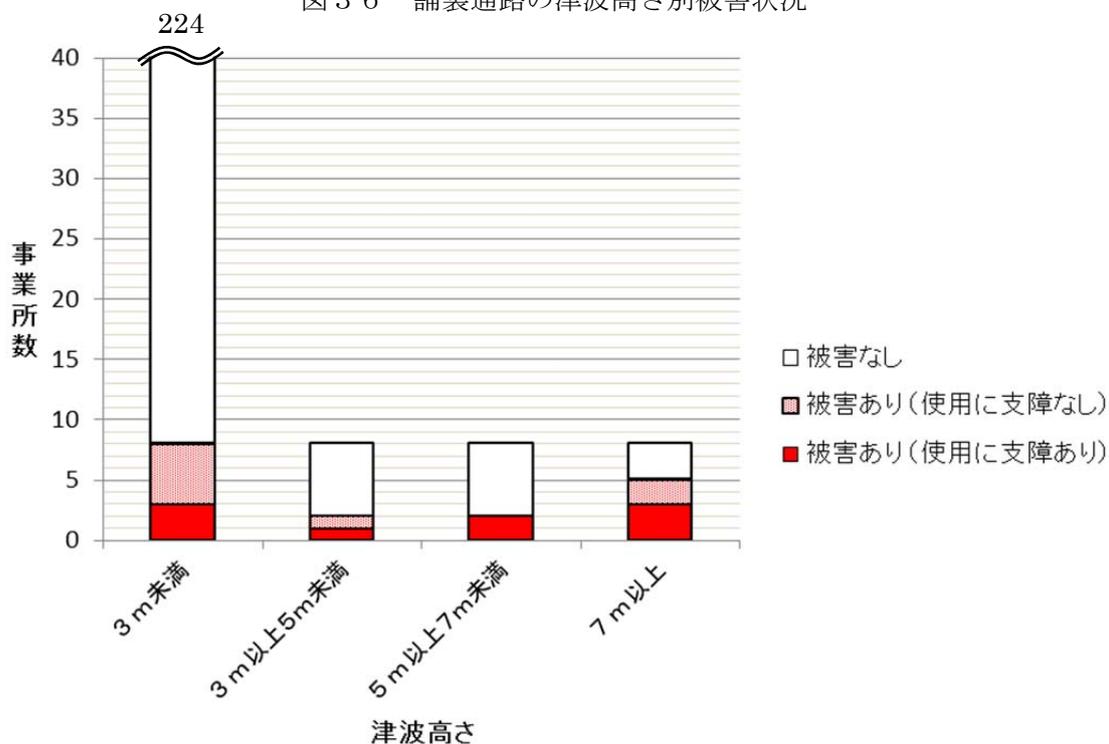
図3.6 舗装通路の津波高さ別被害状況

全区分において被害が発生しており、その一部で土砂堆積、段差発生、流出、障害物堆積により使用に支障があった。(図3.6参照)

- ・側溝内や分離槽、排水ピットなどを含めた構内全体に大量の汚泥が蓄積した。
- ・構内道路に一部陥没が発生した。また、津波被害により構内道路全般に著しい汚泥集積と流木等のゴミが散乱した。
- ・護岸部の道路はほとんどが海に流出した。
- ・津波被害で港内道路は段差、めくれ上がりが発生した。
- ・最大15m×90mの舗装剥離があり、その他6箇所でも舗装剥離があった。又、7箇所でも段差が生じた。
- ・海岸沿いの道路は、護岸や法面の崩落により通路が崩落して車輛の通行ができなくなった。

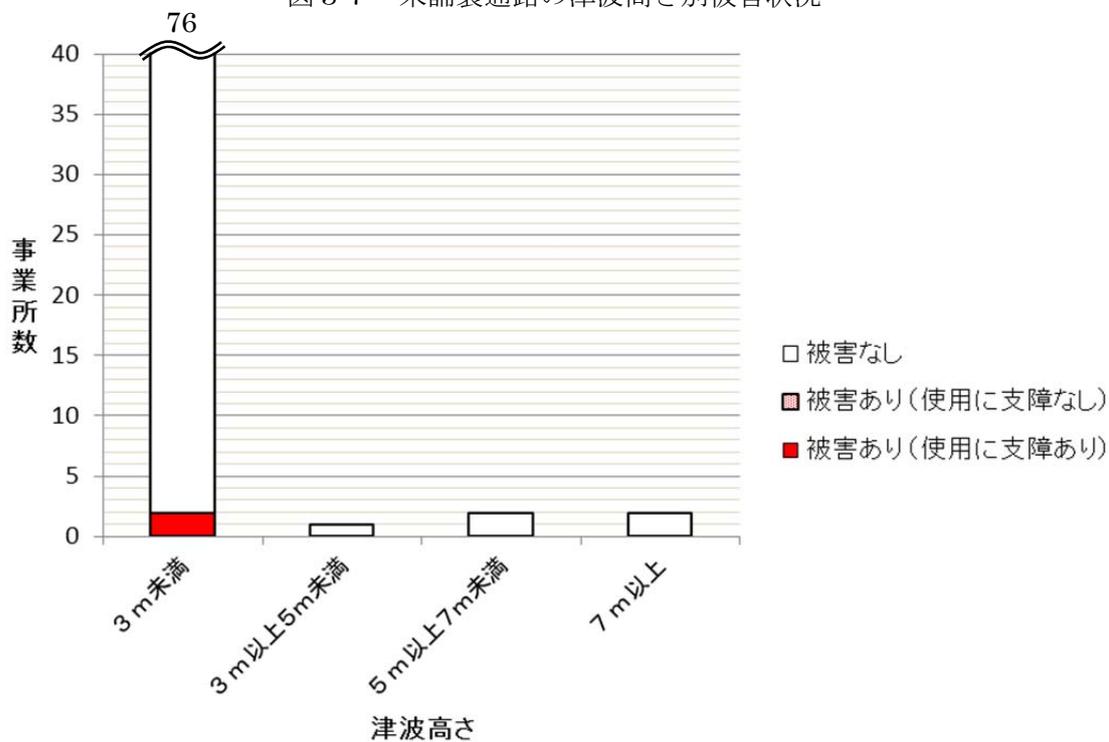
図 3 7 未舗装通路の津波高さ別被害状況

津波高さ 3 m 未満において被害が発生しており、件数は少ないが、すべてが使用に支障があった。(図 3 7 参照)

- ・津波の影響により所内各所に漂流物(車両、土砂等)が漂着した。
- ・仮護岸が崩壊したため、外周防災道路が一時使用できなくなった。

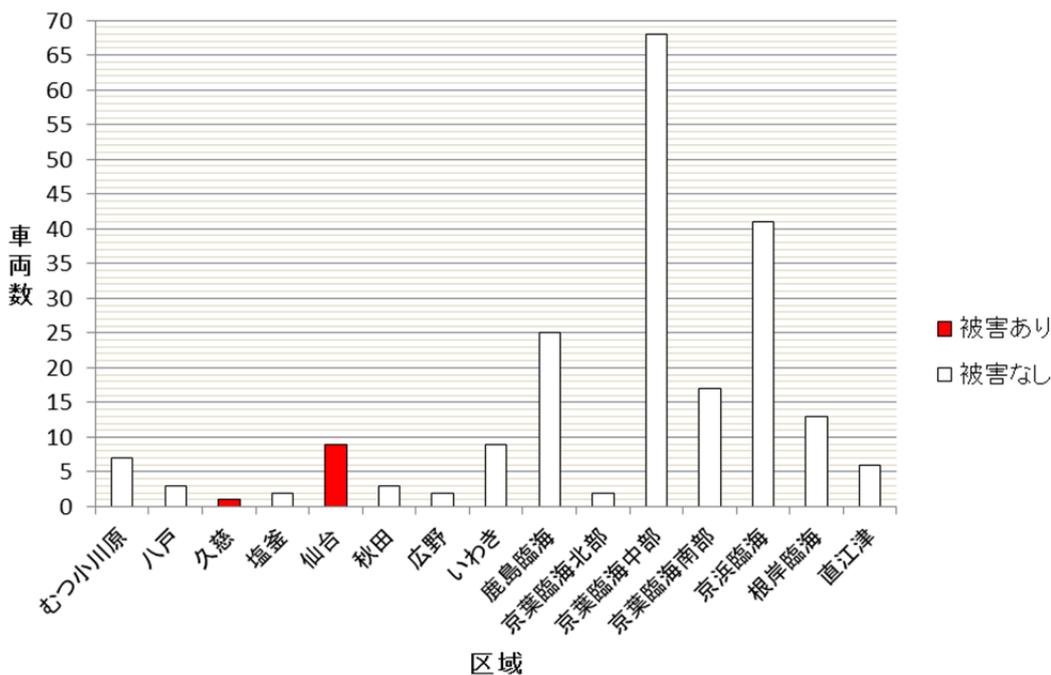
図38 車両関係の区域別被害状況

各区域に配備されている208台のうち、10台が被害を受けているが、そのすべてが岩手県の久慈地区及び宮城県仙台地区に配備されている車両で、いずれも津波により被害を受け、使用不能となっている。(表20、図38参照)

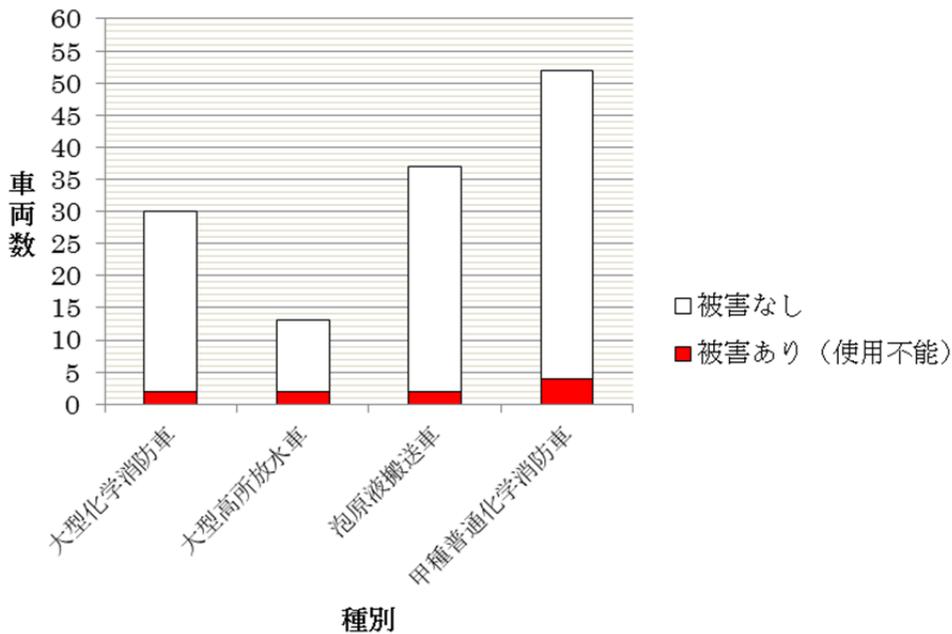
図 3 9 車両関係の種別被害発生状況

車両別では、3点セット（大型化学消防車・大型高所放水車・泡原液搬送車）2セット及び甲種普通化学消防車4台がいずれも水没し使用不能となった。種別毎の配備車両数に対する被害車両数の状況は図 3 9 のとおりである。これ以外に任意設置されている小型消防車1台が津波により水没し使用不能となった。

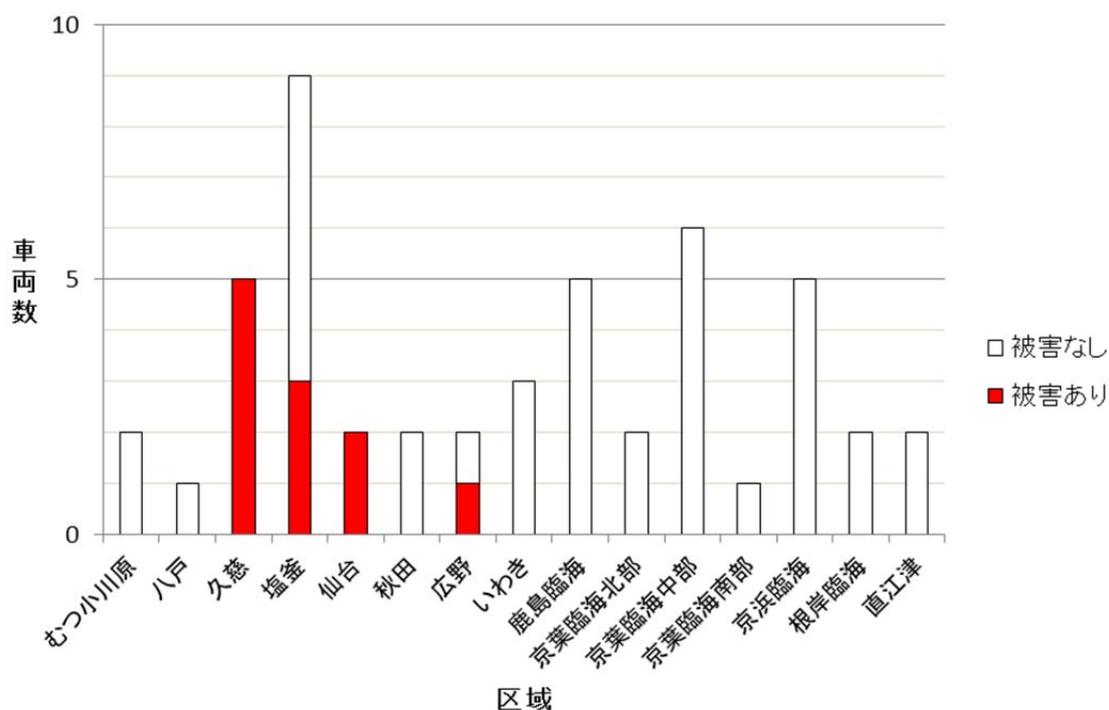
図40 船舶関係の区域別被害状況

いずれの被害も津波により被害が発生したものである。(表22、図40参照)

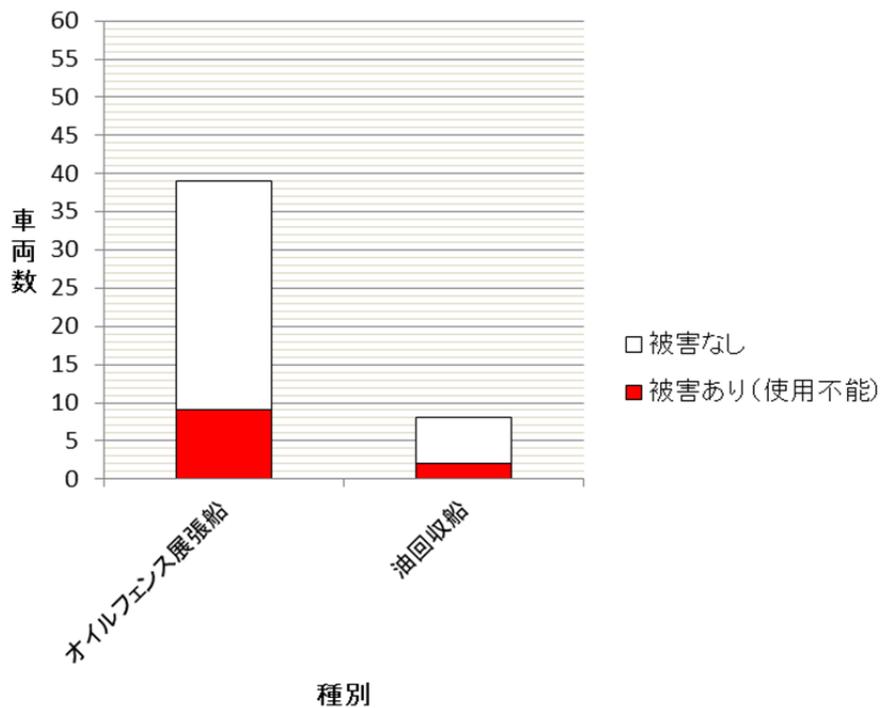
図 4 1 船舶関係の種別被害発生状況

オイルフェンス展張船 9 隻が破損、流失、焼損又は水没、油回収船 2 隻が破損又は焼損により使用不能となった。種別毎の船舶数に対する被害船舶数の状況は図 4 1 のとおりである。

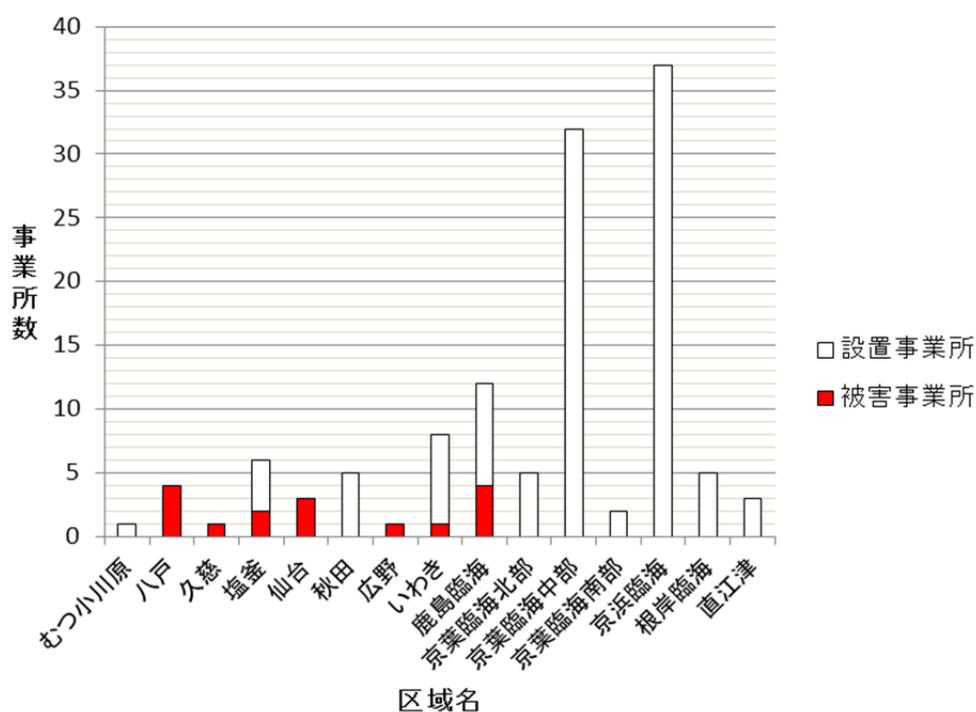
図4-2 オイルフェンスの区域別被害状況

なお、オイルフェンス本体の被害はすべて津波によるものであり、地震による被害はオイルフェンス本体ではなく、巻取機の倒壊や基礎損傷である。(表2-4、図4-2参照)

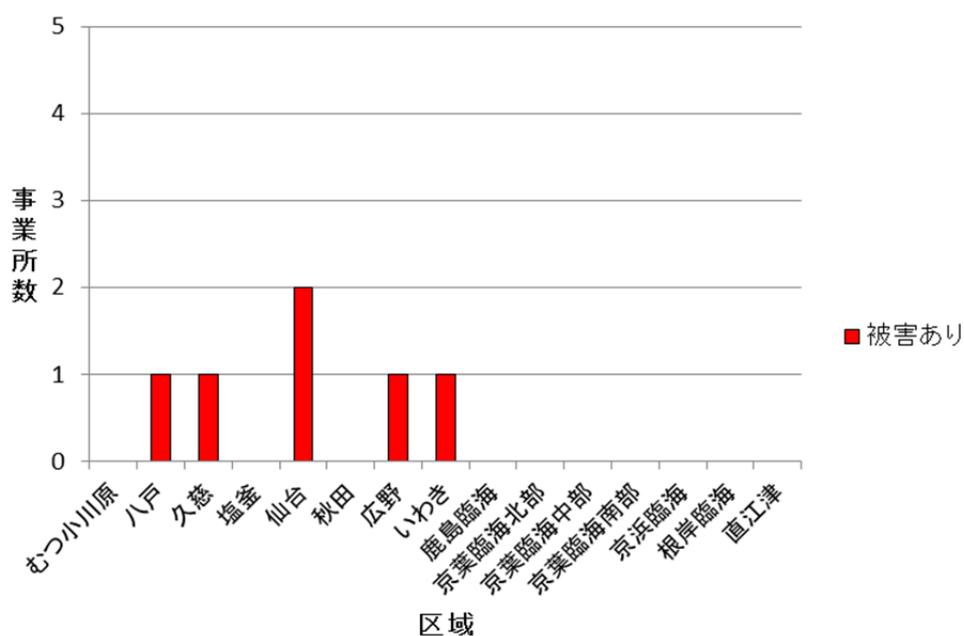
図4-3 その他の防災資機材等の区域別被害状況

被害はすべて津波によるものであり、青森県の八戸地区から福島県のいわき地区まで広い範囲で被害が発生している。(表2-6、図4-3参照)
