屋外タンク貯蔵所の保安検査の周期に係る調査検討会委員名簿  
(五十音順)

**「屋外タンク貯蔵所の保安検査の周期に係る調査検討会」開催要綱（案）****1 目的**

容量 1 万キロリットル以上の液体の危険物を貯蔵する屋外タンク貯蔵所については消防法の規定により、周期 8 年（保安のための措置がとられたものは 10 年又は 13 年）ごとに市町村長等による保安検査を受けることとされているが、平成 21 年 11 月 27 日に行われた行政刷新会議による「国家備蓄石油管理等委託費」の事業仕分けにおいて、消防法におけるタンク検査間隔について、安全性は検証しながら規制緩和の可能性を探ることが求められた。

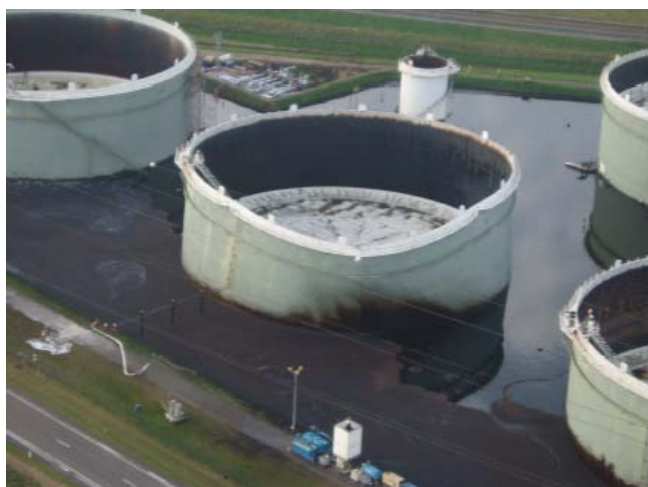
側板から約 1.5mの底板に、幅 20cm、長さ 35mの三日月状の内面腐食域があり、孔食はないものの、均一腐食が激しく、板厚はほぼゼロとなっていた。他の底板部分には大きな腐食は認められなかった。底板に低い部分が形成されて水が滞留し、腐食が進行したと考えられている。大量漏えいに先立って、少量の漏えいがあったが、基礎に浸透し肉眼検知されることがなかった。流出により基礎の一部の強度が低下し、底板の溝に沿って板が裂け、流れ出た原油によって基礎が洗掘され、タンク本体が傾いた。

写真 基礎破壊の結果傾斜しているタンクの状況

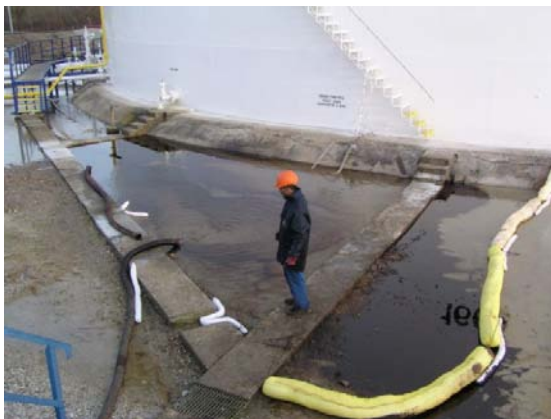
写真：11 日の小流出状況

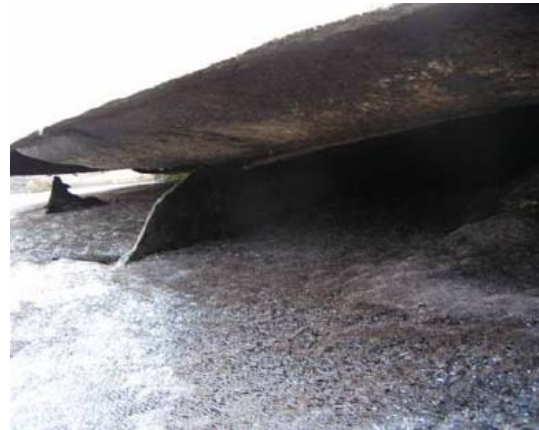
写真：その後底板が破断した状況

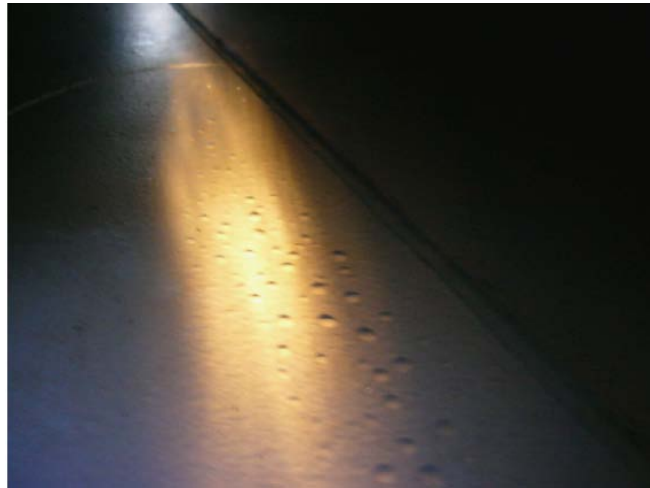
図2 屋外貯蔵タンク内面コーティングの膨れの発生状況

しかし、十分に厚い塗膜でも、長時間使用していると、完全に水分や酸素を遮断することは不可能であり、僅かな水分や酸素が下地である鋼材の表面に到達する。この透過してきた水分が下地表面に遮られて接着界面に溜まり、鋼板から塗装の一部が浮上がる。このような現象を塗膜の膨れという。塗膜のふくれの模式図と発生状況を図 1、2 に示す。

多くの膨れは水分の透過により鋼板と塗膜の付着性が低下した箇所に発生し、局所的な発生が多い。また、塗膜中に浸透した水分が、塗膜の成分に含まれる顔料等を水分中に取り込むと、電気を通しやすくなる。電位の高い部分があれば、わずかでも電気が塗膜中を流れることも考えられ、その電流に応じて下地表面が腐食することになる。

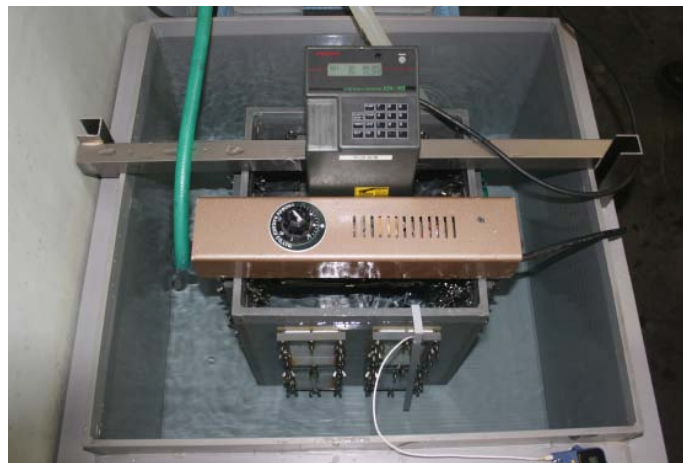
この水蒸気拡散の現象を利用して、塗膜の耐久性を推定する試験方法が温度勾配浸漬試験である。温度勾配浸漬試験器を図 4 に示す。温度勾配浸漬試験は、鉄板の片側にコーティング材を被覆し、被覆塗膜側を温水で加温し、裏面側を冷却することによって、実際の塗膜側と鋼板側の温度差よりも厳しい温度差を与えることにより、水の拡散浸透が促進される。このため、通常のタンク供用中に発生する塗膜のふくれ発生時間よりも短時間でふくれを発生させることができる。
