(1)「屋外タンク貯蔵所の保安検査の周期に係る調査検討会(第1回)」議事録(案)

資料 1-3 検討の背景及び検討項目

資料 1-4 タンクの現況と法令総括

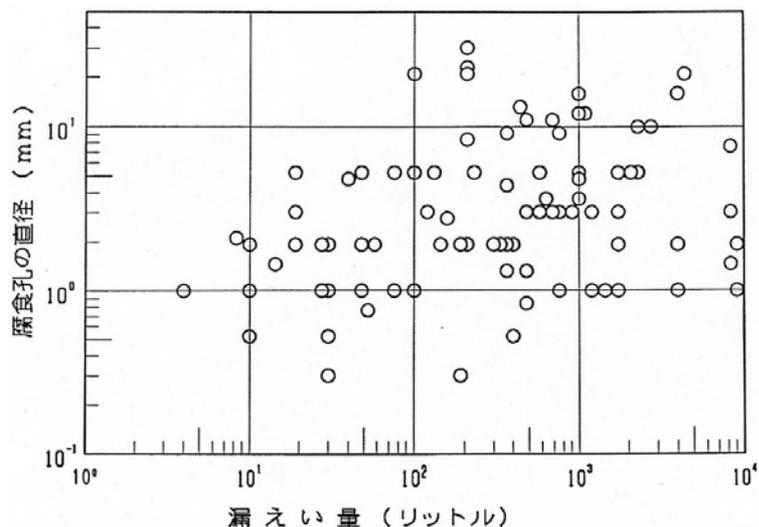
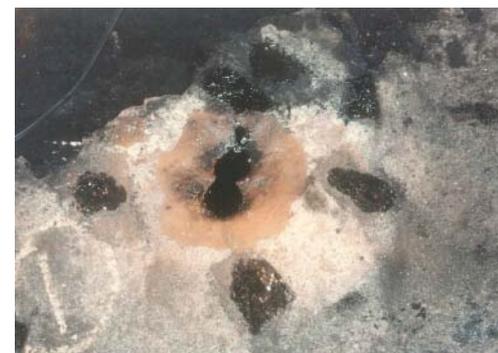
内面腐食貫通孔の例

- 資料1-05から抽出した容量千kl以上のタンクの底部からの流出事故について、事故事例集及び事故原因調査報告書から、事故要因と開口部の寸法についてまとめた(表1及び表2参照)。
- 通常運転時の底部事故28件のうち、初期不良が関与している事故は4件(基礎工事、摩耗、オーバーグラインダ2件)(約14%)にとどまり、経年劣化が主要な事故要因であると言える。なお、コーティングの施工不良や溶接部の内部や裏面のきずが関与しているものもあると想定されるが、これらは現在の技術では発見できないもので、その後の経年劣化により不具合が拡大して流出事故に至ったと考えることが合理的であり、経年劣化が主要な事故要因であると整理した。
- 開口部の寸法についてはデータが少ないが、内面腐食による事故17件のうち5件で寸法が報告されており、直径数mmから数十mmとされている(複数の貫通孔が見つかった事例もある)。裏面腐食の事故4件のうち2件で開口部寸法が報告されており、それぞれ直径3mmと50×60(mm)である。これらのことから、局所的な腐食により直径数mm～数十mm程度の貫通孔があくことにより流出事故が発生することがわかる。
- 下の図は国内の危険物施設からの腐食による流出事故の、開口部の寸法(腐食孔の直径:縦軸)と流出量(漏えい量:横軸)の関係を示したもの。開口部の寸法が大きいと流出が少量にとどまらないとは言えるが、開口部の寸法が小さい場合の流出量には大きなばらつきがあることがわかる。流出量は、開口部の寸法よりも、貯蔵量や圧力、流出から対応完了までの時間による影響が大きいと言える。

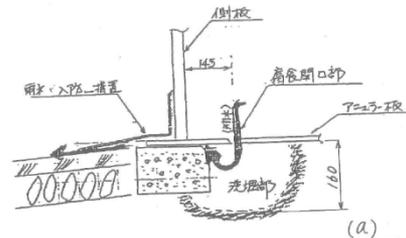
国内事故での基礎損壊事例
Φ7mmの穴からの流出で基礎が局部的に洗掘された。

基礎が洗掘された結果、底部の下に隙間を生じ、アニュラ板が破断している状況

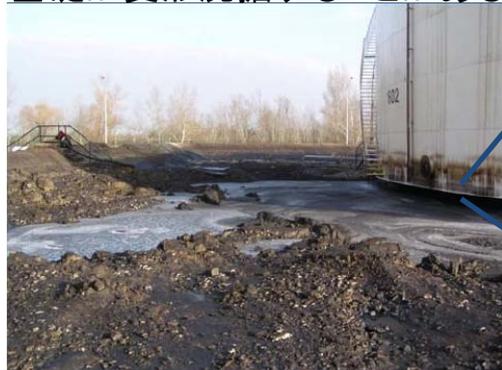
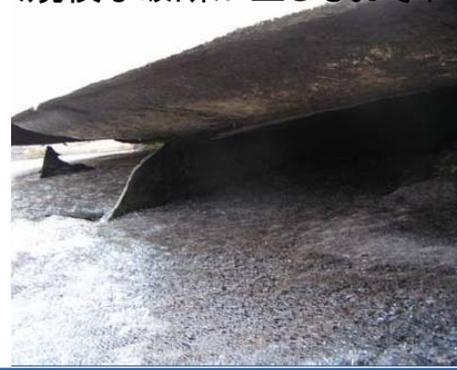
別の基礎損壊事例

基礎が変形洗掘することがある

大規模な破断が生じるおそれ

写真は2007年12月に発生したフランスの事故事例のもので、次から引用した:
Arnaud Guéna, Emmanuelle Poupon, Mikaël Laurent: "AMBES OIL DEPOT - Crude oil tank failure 12/01/2007-", Freshwater Spill Symposia 2009.

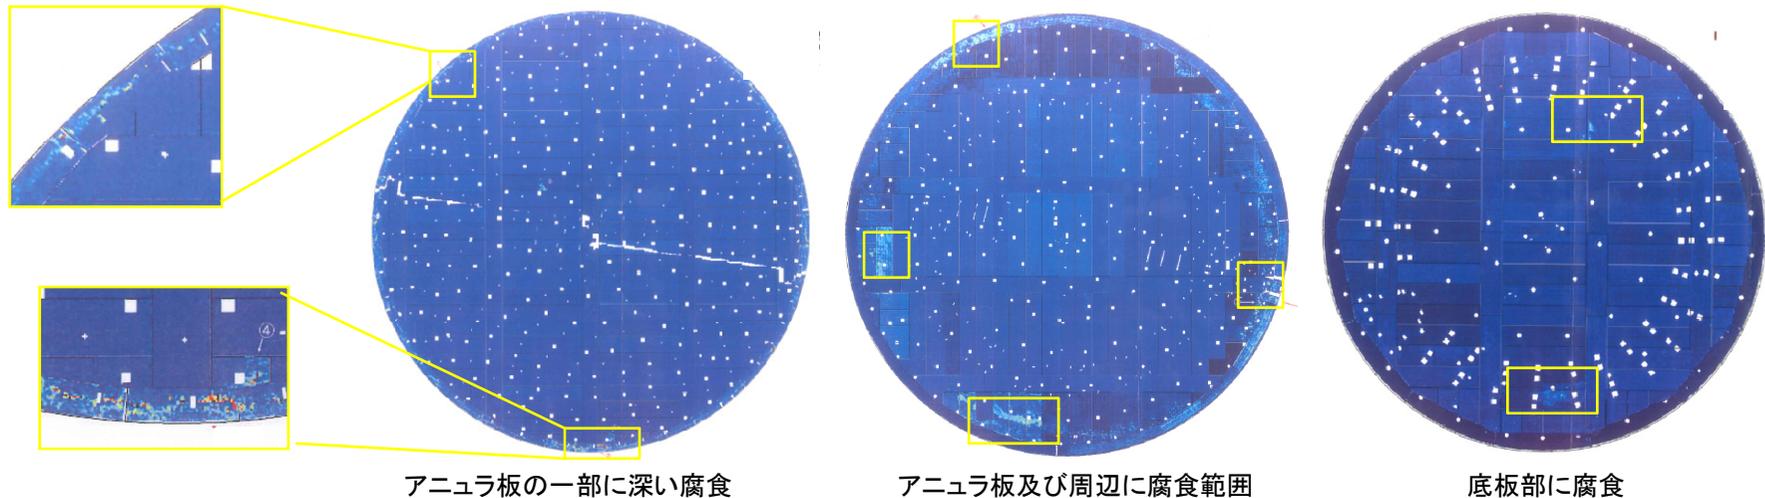
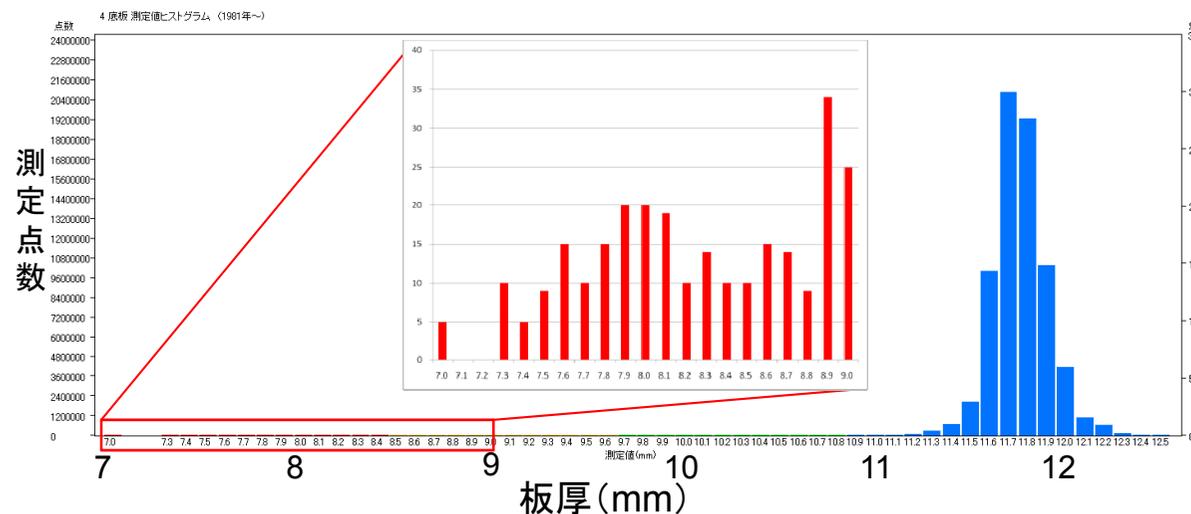
- 下の図は連続板厚測定によるタンク底部板の板厚分布の例(3例)。比較的腐食が進んでいる領域を黄色や赤色で示してある。白色は浮き屋根の支柱保護板などによる欠測箇所を示す。
- この図から、タンク底部板の腐食状況はタンクごとに異なり、また、一つのタンク内でも一様ではないことが分かる。

左のグラフは底板部に腐食が発生している右上図のタンク底板について、連続板厚測定法で測定された板厚のヒストグラムであり、次のことがわかる。

ア.板厚の大半は11.3mmから12.3mmの範囲内にある。

ウ.タンク底部からの流出事故は、イ.のように局部的に腐食が進んで貫通孔があくことによって発生するが、この場合でも大半の底部板は、十分な板厚が確保されている可能性がある。

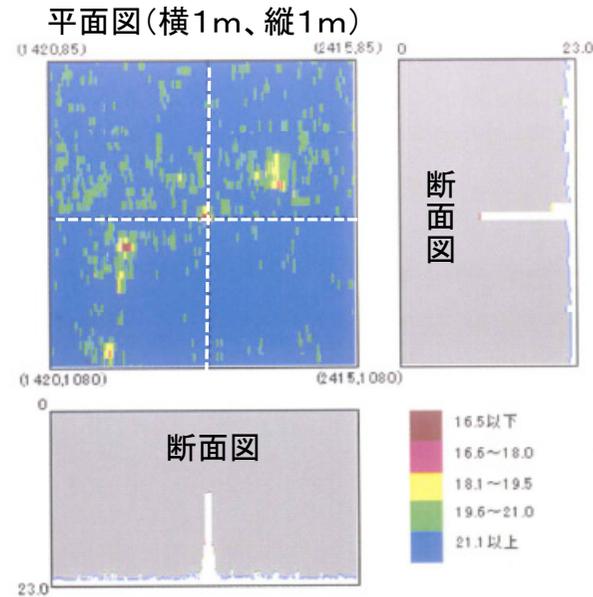
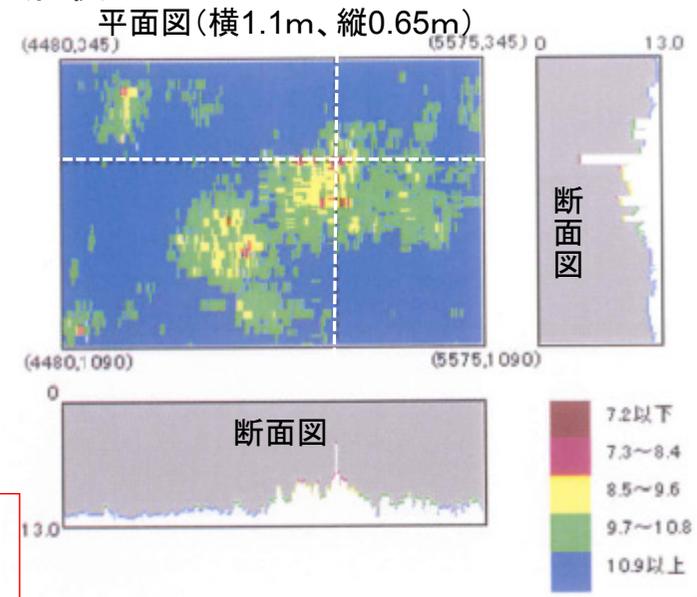
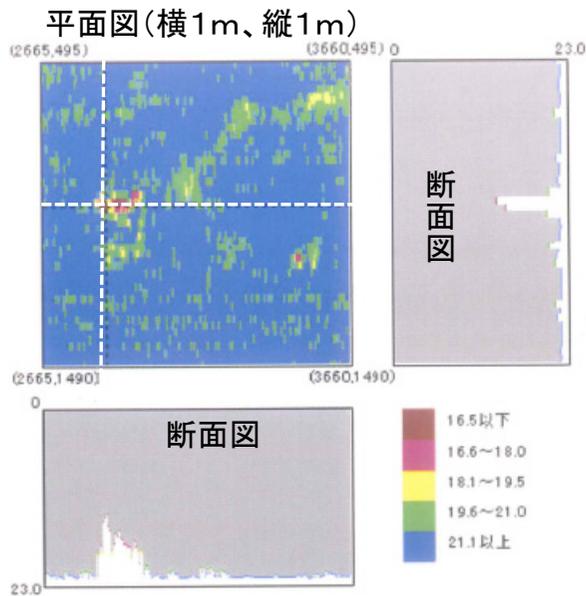
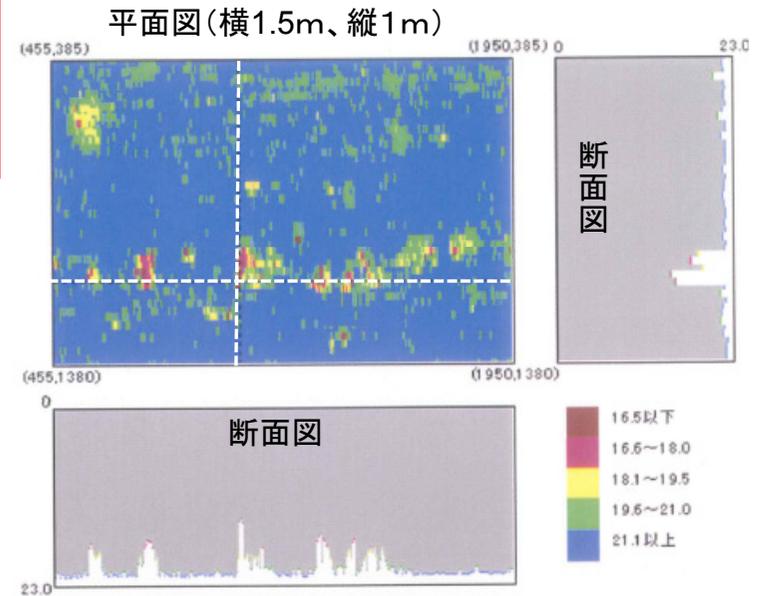
②裏面腐食の形状

腐食の広がりや深さ、
分布の仕方は様々
である。

腐食の将来予測には
不確実性を考慮する
必要がある。

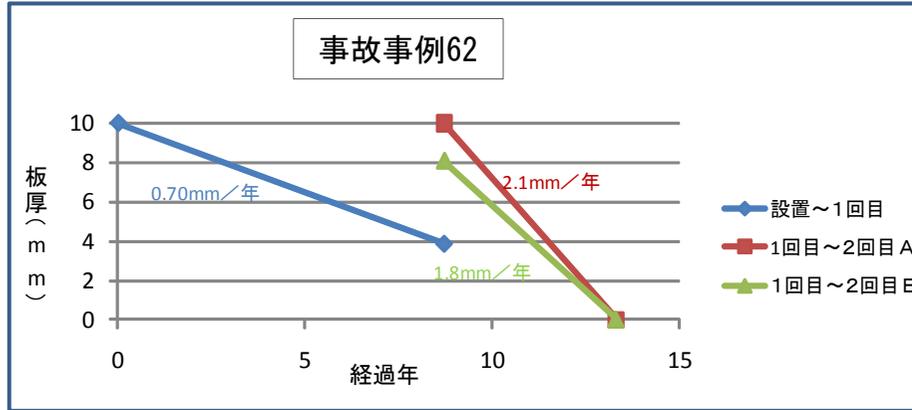
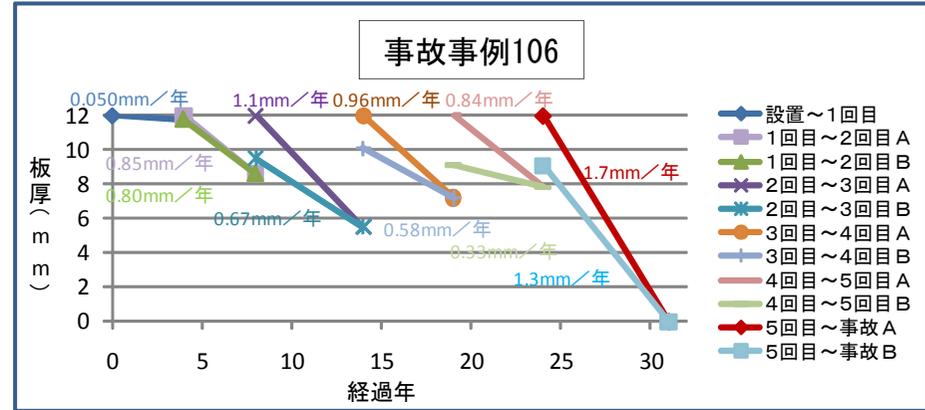
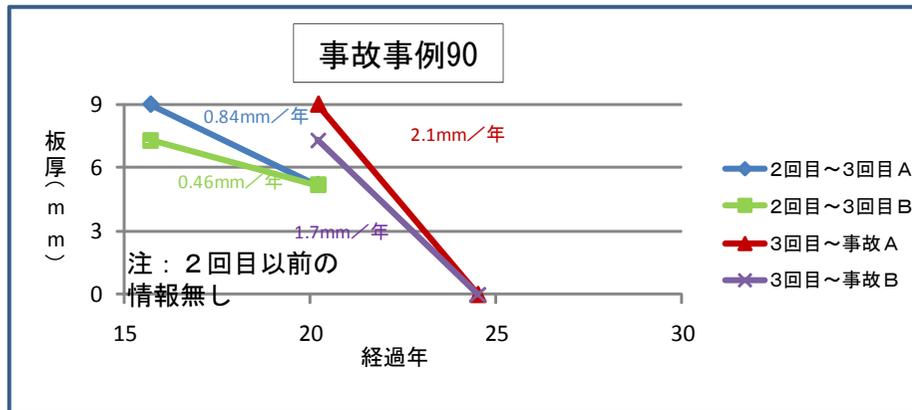
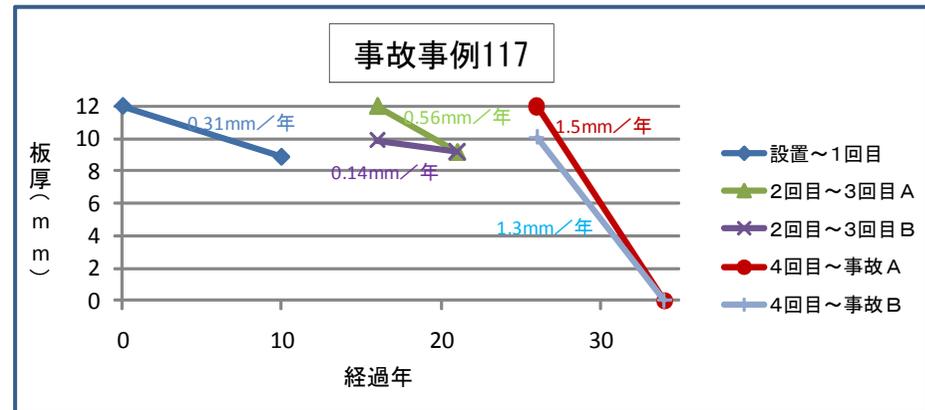
内面腐食による事故を起こしたタンクの腐食履歴 (事故原因調査報告書より)

A: ある開放時に見つかった最大内面腐食箇所が、前回調査時には腐食がなかったと考えた場合
 B: ある開放時に見つかった最大内面腐食箇所が、前回開放時の補修後の最大内面腐食箇所であったと考えた場合

- 内面腐食は急激に進行することがある(上の事例では3~4倍)。
- ➡ 腐食率の経年変動には注意が必要。

●ある開放時に最大の内面腐食が見つかった場所が、前回開放時の補修後の最大内面腐食箇所であったとは限らない。このことから、前回開放と今回開放の間の内面腐食率を算定する方法として次の2つの方法で行った。

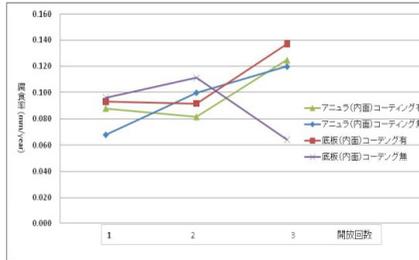
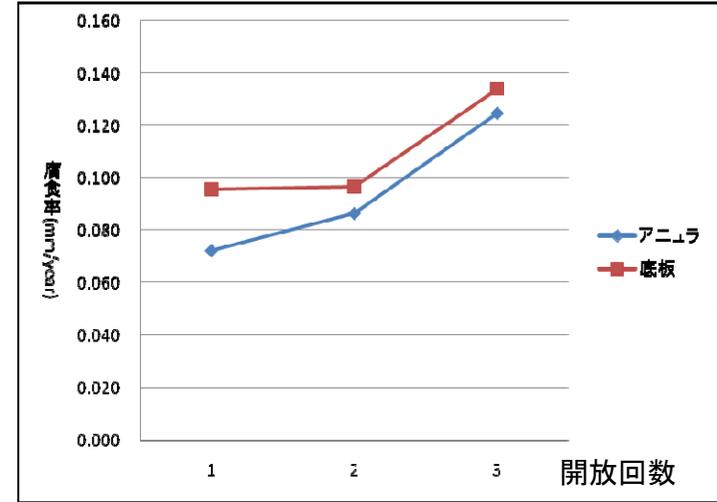
(参考)コーティングの有無による腐食率の違い

- (右図) 過去の各開放時に求められた各タンクごとに最大内面腐食深さから求めた最大内面腐食率を、データの得られたタンク数について平均したもの。(板替えや補修内容不明で腐食率が求められないものを除いた。また、前ページのBの仮定を用いた。)
- 各回ごとに、腐食率は異なる。
→過去の実績腐食率から次回開放までの予測腐食率を考慮するうえで、このばらつきを考慮する必要あり。

腐食履歴データは危険物保安技術協会が保存しているもの。各タンクの最も古いデータを1回目とした。

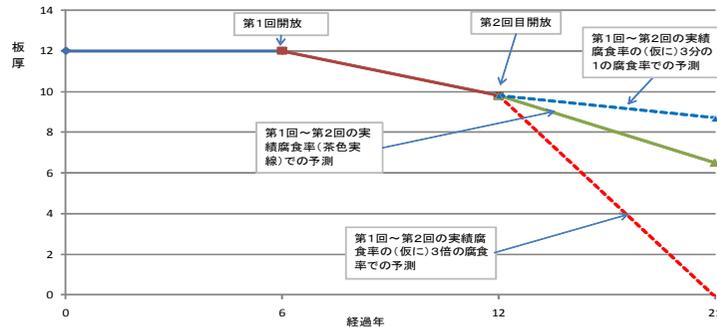
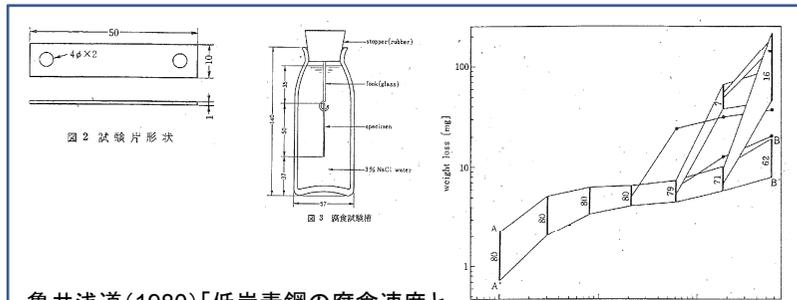
図4 腐食量と時間の関係(試験片数=80個)

- (下図) 次期開放周期を、過去の実績腐食率を元に予測する方法の概念図。上の事実から、実績値から予測される将来の腐食率の不確実性(ばらつき)に対して、十分な留意(例えば点線)が必要。

図2のような炭素鋼板を塩水を満たした図3のような容器に入れた。80個の実験を行った。時間とともに鋼板は腐食し重量が減少する。重量減少量を図4に表す(上ほど腐食が激しい)。一部の鋼板では腐食が急激に進む様子が見られる(上に飛び出している部分)。環境が一定でもそれまでの傾向と変わり腐食が急激に進行することがあることを示している。

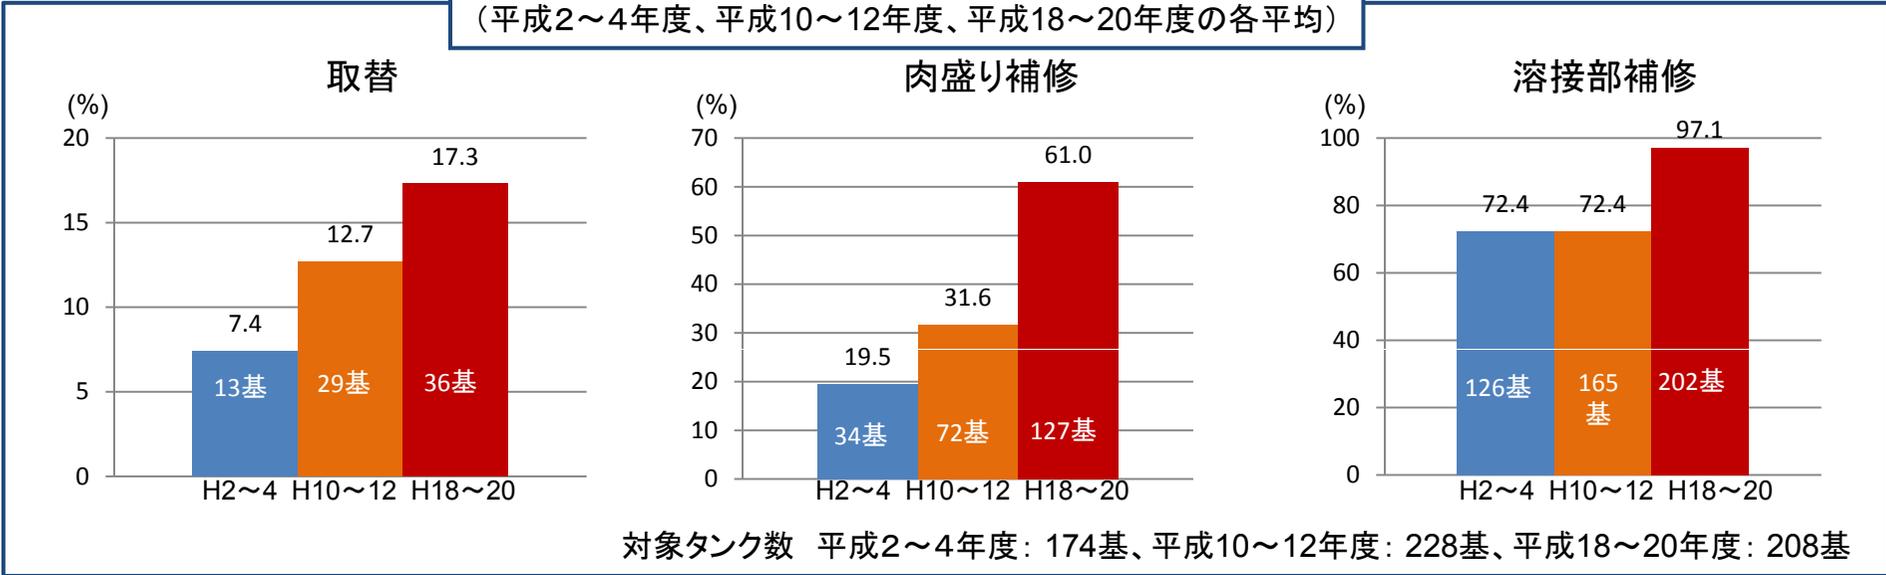
保安検査時に補修があったタンク数及び実施割合
(平成2～4年度、平成10～12年度、平成18～20年度の各平均)

昭和52年以降に設置されたタンクの約8割は昭和年代に建設されている。下のグラフは保安検査時期の違いによるタンク底部の補修基数及び実施割合だが、設置後年数が経つほどタンクの経年劣化が進み補修を要するタンクが増えていることが分かる。

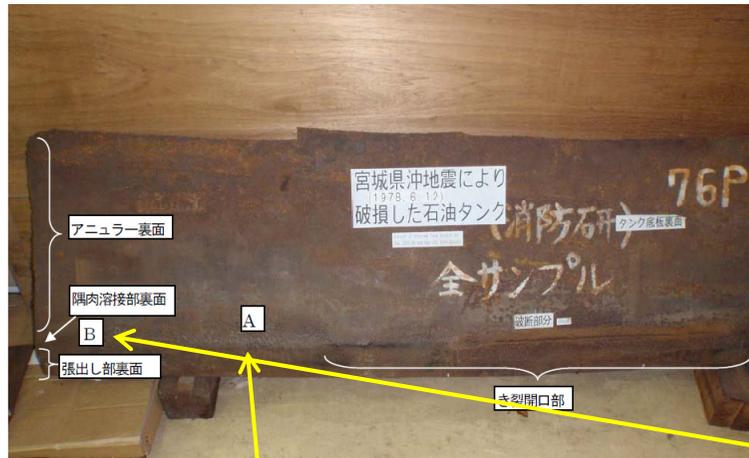
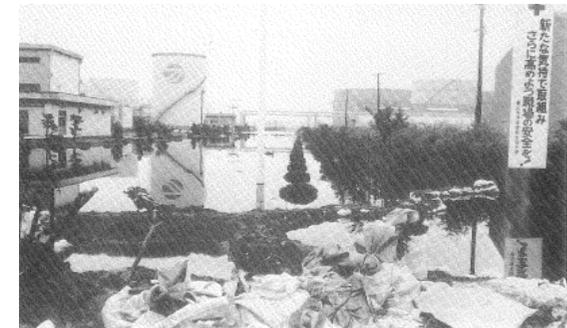
(1) 昭和53年宮城県沖地震で破断したタンクアニュー板裏面

昭和53年宮城県沖地震時のタンク破断事故により流出した危険物が滞留している状況(宮城県資料より)

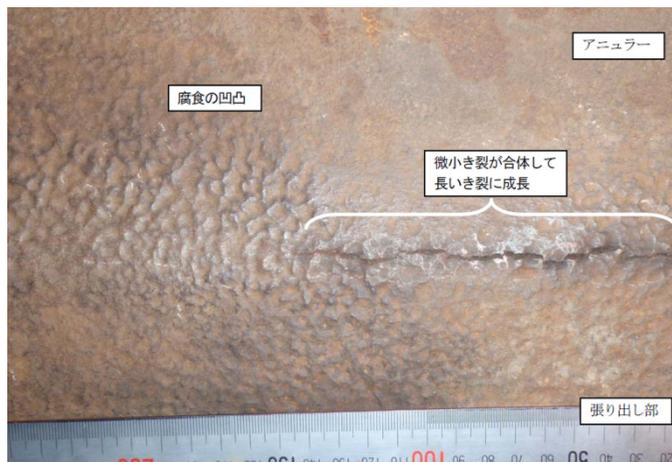
(2) 写真(1)のA部の拡大写真 微小亀裂が連結して長い亀裂に成長。

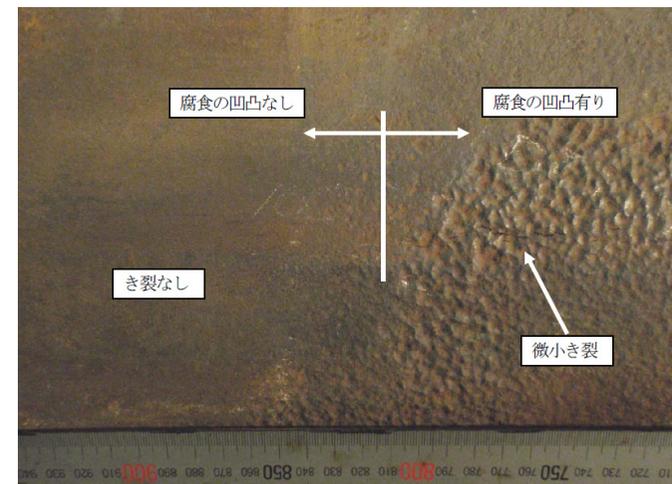
(3) 写真(1)のB部の拡大写真 腐食部には亀裂があるが腐食の無い部分には亀裂無し。

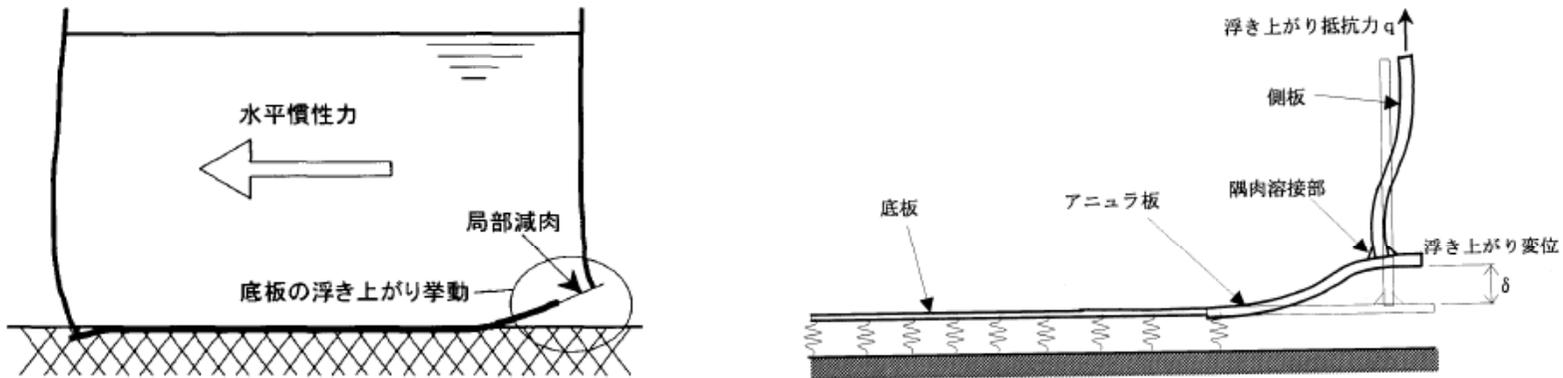
(1) 保有水平耐力によるタンク全体としての耐震性の確保の考え方

高レベル地震動を受けるとタンクは浮き上がり挙動を示す(上左図)。そのためアニュラ部には高い応力が作用し、塑性変形を生じる(上右図)。このとき

となると、タンクが破損する。このような条件とならないよう板厚(塑性変形エネルギーは板厚の2乗に比例)を管理することが消防法令上規定されている。

タンク全体の挙動を考えているため、必要なアニュラ部板厚は、タンク全周の平均値で計算される。資料2-3で述べた腐食の局部性から、全周平均値が必要板厚を下回るような腐食は考えにくく、この板厚については現在の周期から大幅に延ばさない限り周期延長の影響を考慮する必要性は少ないと考えられる。

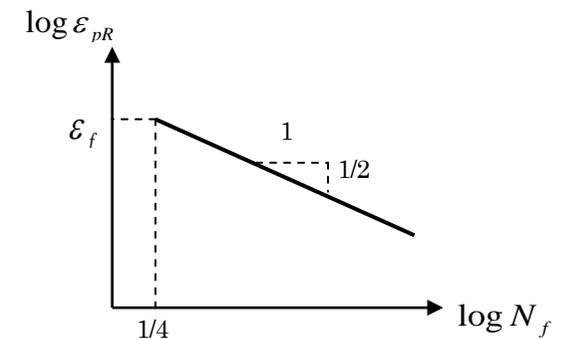
図1 Manson-Coffin の式

ただし、 φ 、 δ はそれぞれ引張り試験で得られる材料の絞り [%]、破断伸び [%]

$$\text{式 (1) より、} \quad \varepsilon_{pR} = \frac{1}{20} \log_e \frac{100}{100 - \varphi} \geq \frac{\delta}{2000} \quad \dots (3)$$

(絞り φ を用いたほうがよいが、これが不明な場合は破断伸び δ を使用)

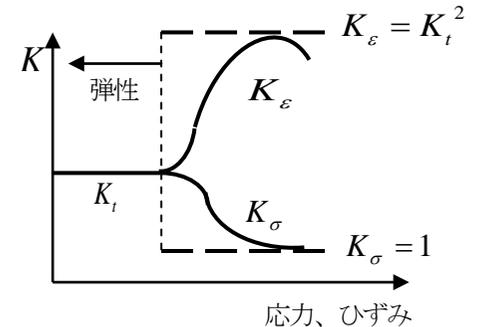
図2 ノイバーの式

B) 局部腐食により切欠き部分に生じる塑性ひずみ $\varepsilon_{p,max}$ (ノイバーの式による評価)

局部腐食がないとき当該部に生じる (不等沈下や地震時の浮上りなどによる) 応力、ひずみを σ_0 、 ε_0 、ヤング率を E とし、巨視的に弾性変形を仮定すると

$$\varepsilon_{p,max} = \frac{1.5K_t^2}{E} \cdot \sigma_{ys} \quad \dots (7)$$

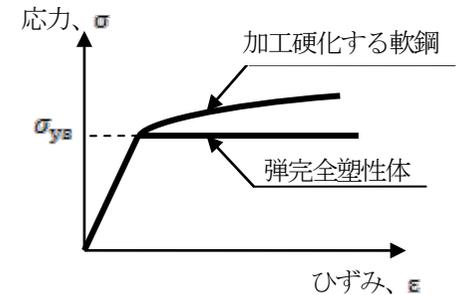
図3 弾完全塑性体

ここで地震時の保有水平耐力が全断面降伏に対して規定されていることに対応して簡便評価する場合には、弾完全塑性体の矩形断面梁の極限曲げモーメント M_p と降伏開始曲げモーメント M_{ys} の比が 1.5 であることから $\sigma_0 = 1.5\sigma_{ys}$ (σ_{ys} は材料の降伏応力) と仮定すると上式は、

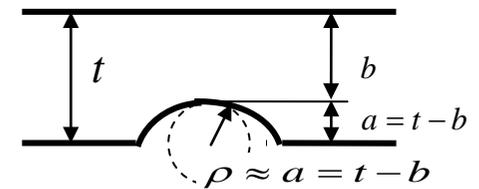
図5 局部腐食部の近似切欠き形状

D) 二次元の局部腐食切欠き底の弾性応力集中係数 K_t (西田正孝著「応力集中」、図5を参考)

上式右辺は残存板厚 b と腐食底に内接する切欠き底半径 ρ の比 b/ρ のみに依存するが、 ρ を腐食深さ $a = (t - b)$ の半円形状と近似すると $b/(t - b)$ のみの関数として簡便に評価できる（ t は全板厚）。

E) 三次元の局部腐食切欠き底の弾性応力集中係数 K_{t3} （図5を参考）

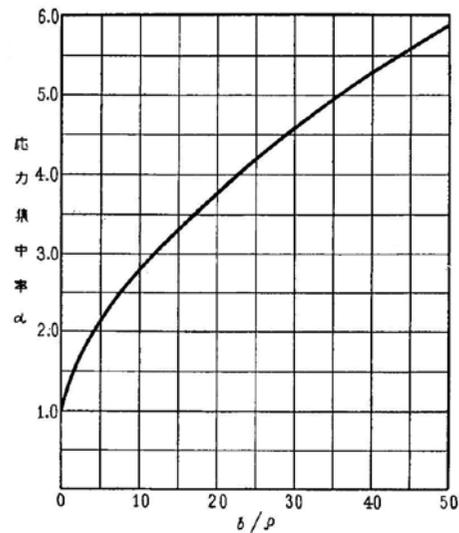
図 96-2

単位幅あたりの曲げモーメントを M とするとき、片側に双曲線形状の深い切欠きを有する二次元板の曲げに対する応力集中係数は次式で定義されている (西田 568 頁、図 96-2*)。

(事務局補足) *、** 「応力集中」 (西田正孝著、森北出版) より応力集中率の図

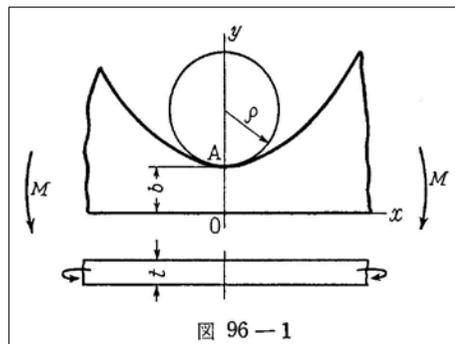
図 96-1

一方、浅い円弧状切欠きを有する板が曲げを受けるときの応力集中係数 K_f は、引張りを受ける厚さ $2t$ の板の中心にある楕円孔の応力集中係数に近似できる（極浅い場合を除く）

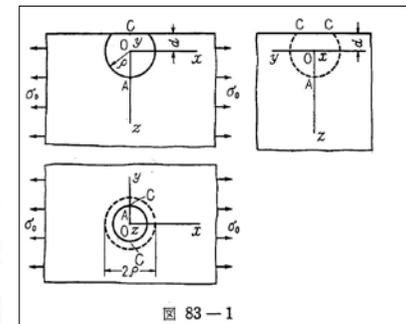
図 83-1

表面に軸対称の球状切欠きを有する三次元形状板の引張りに対する応力集中係数 K_{t3} は（西田 529 頁、図 83-10**）を

参考に整理すると次式で近似される。(球状切欠きの曲げに対しては示されていない)

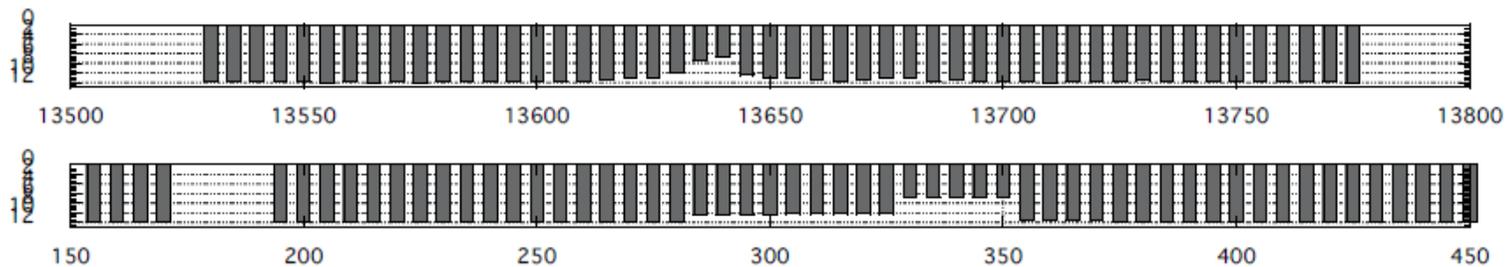
● 孔食 1 (タンク 1 (供用年 28 年)) $b=6.8$, $\rho=5.1$

(参考) 連続板厚測定結果による深い腐食の断面形状の例 (事務局補足)

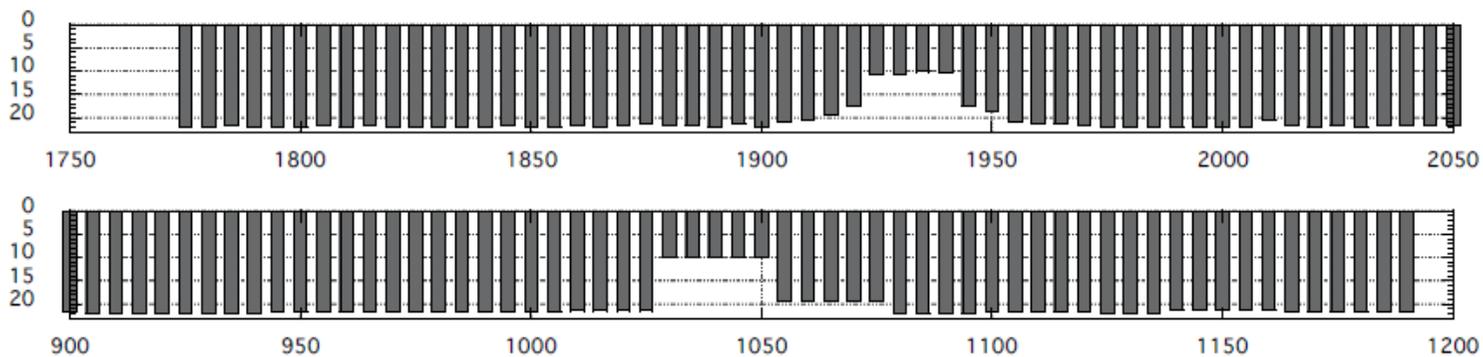
● 孔食 2-1 (タンク 2 (供用年 25 年)) $b=10.1$, $\rho=11.8$

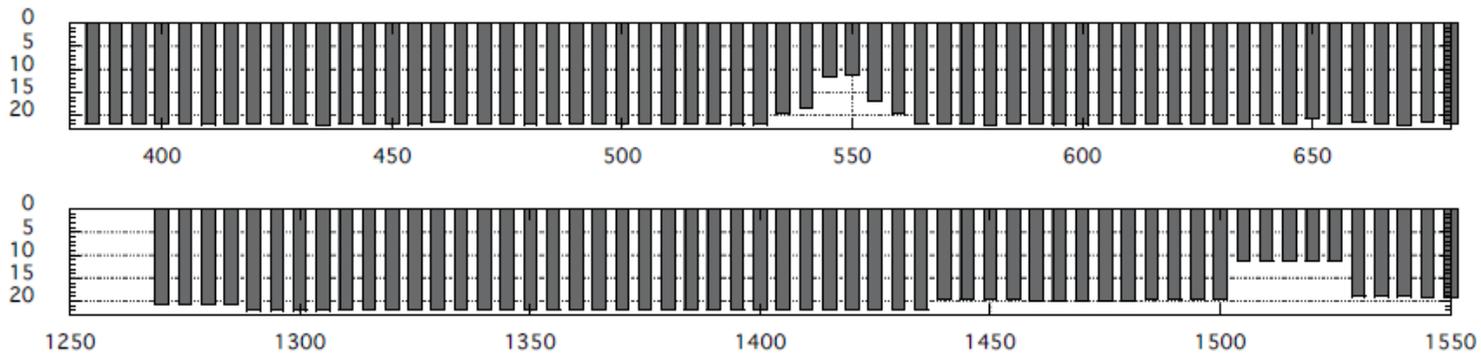
● 孔食 2-2 (タンク 2) $b=11.1$, $\rho=10.8$

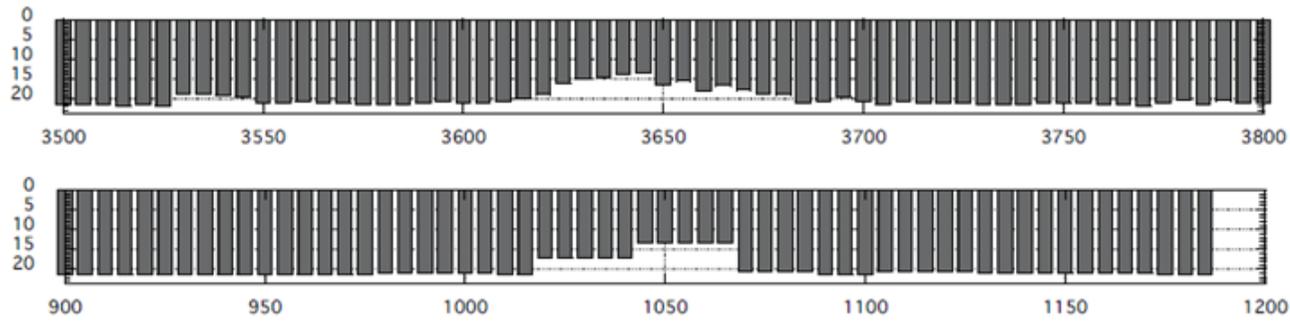
●孔食3 (タンク3 (供用年22年)) $b=13.2, \rho=8.3$

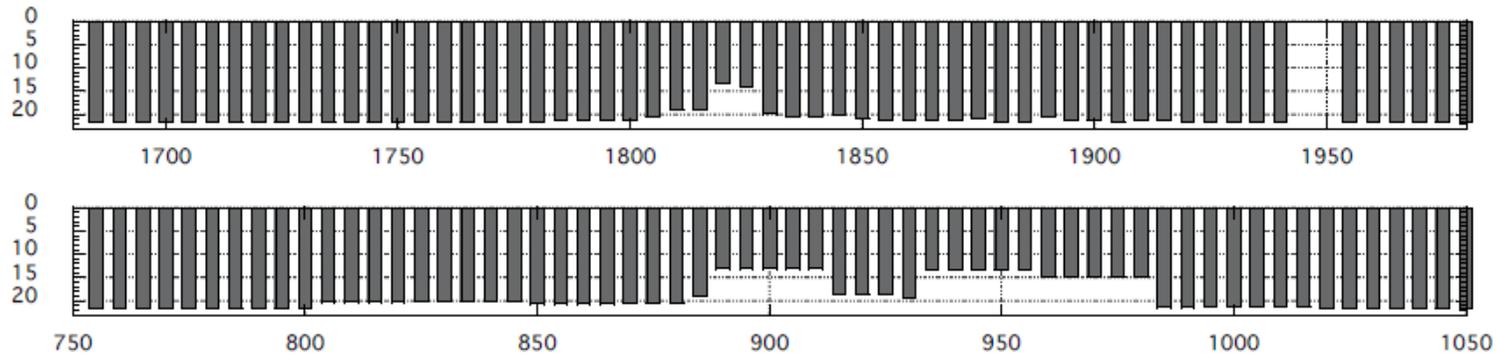
●孔食4 (タンク4 (供用年21年)) $b=13.1, \rho=8.6$

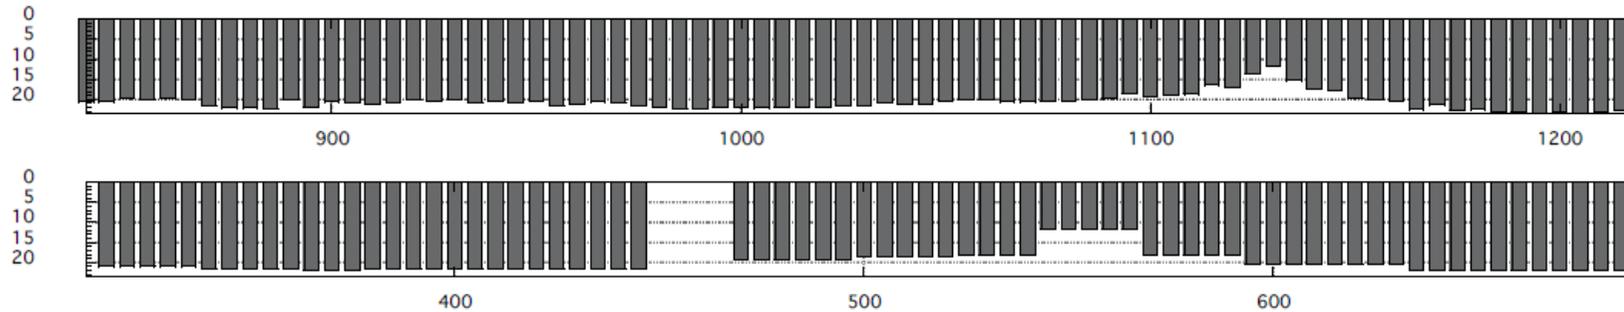
●孔食5 (タンク5 (供用年28年)) $b=11.8, \rho=9.5$

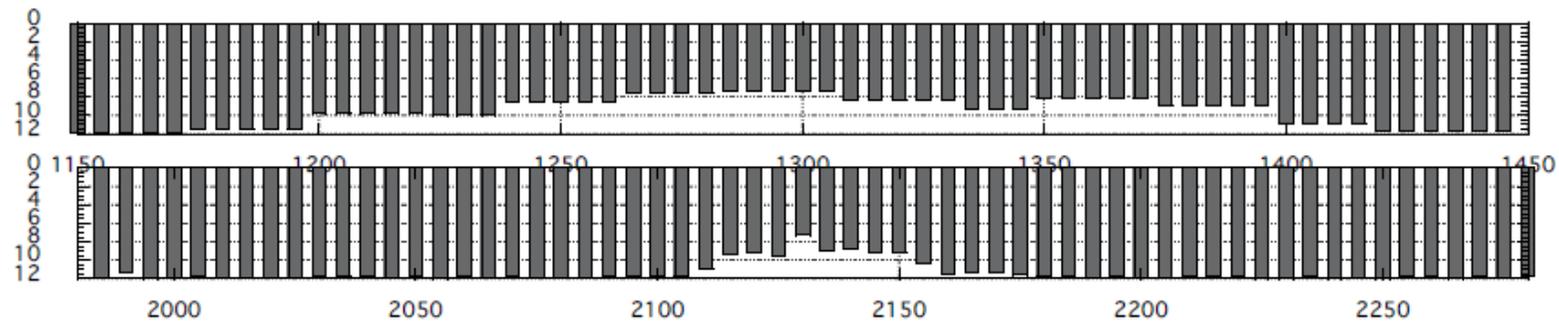
●孔食 6-1 (タンク 6 (供用年 25 年)) $b=7.3$, $\rho=4.5$

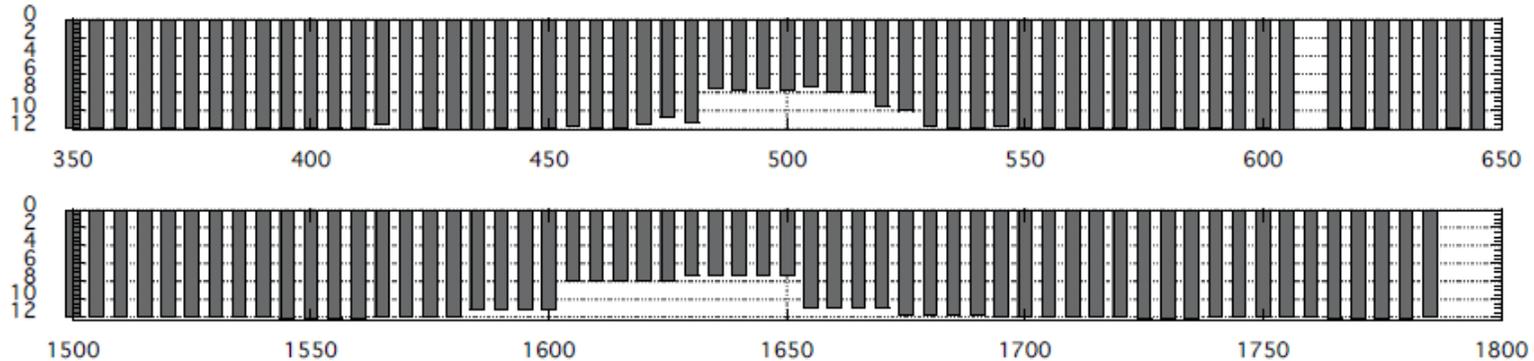
●孔食 6-2 タンク 6 (供用年 25 年) $b=7.3$, $\rho=4.6$

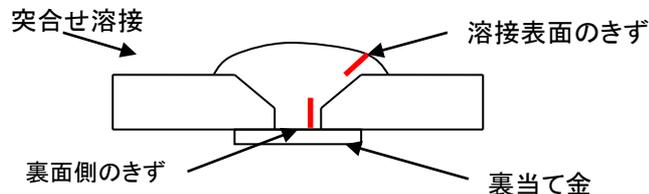
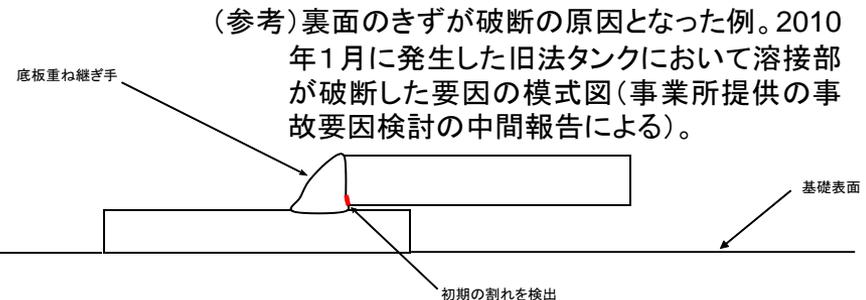
屋外貯蔵タンクの底部溶接部は溶接部表面及び表面近傍のきずの検査を実施している。内在きずや裏面側のきずは検査する機会がない。

- 溶接部の割れは破断の主たる要因だが、それ以外にも破断の要因となり得るものを挙げるとともに、屋外貯蔵タンクの底部の溶接部の特殊性を踏まえ、余寿命評価の可否、溶接部の健全性に対する考え方について整理する。
- 溶接部の破断の要因（過去の事故事例より）
 - ・初期不良（オーバーグラインダ） → 応力集中
 - ・裏面側のきずの存在 → 表面への進展
 - ・基礎の不等沈下や底板の浮き上がり → 高い応力が作用
- 屋外貯蔵タンク底部の溶接部の特殊性
 - ・高圧ガス貯槽などでは、建設時に放射線透過試験により内部及び表面（内面と外面の両面）にきずがないことを確認しているが、屋外貯蔵タンクの底部溶接では（技術上の制約から）そのような確認ができないため、内部または裏面側にきずが存在する。（左下図）
 - ・屋外貯蔵タンク底部の溶接部は腐食を受けるため、内部きずが表面に現れ、応力集中源となることが考えられる。
 - ・高圧ガス貯槽や配管と異なり、屋外貯蔵タンクの底部の溶接部きずは運転中には外部から検査できないため、きずの進展度合を計測することができない。
- 上記の特殊性から屋外貯蔵タンクの底部の溶接部きずは定期的な検査時に必要に応じて補修されており、現在の技術では、溶接部があと何年寿命があるか評価することは困難である。

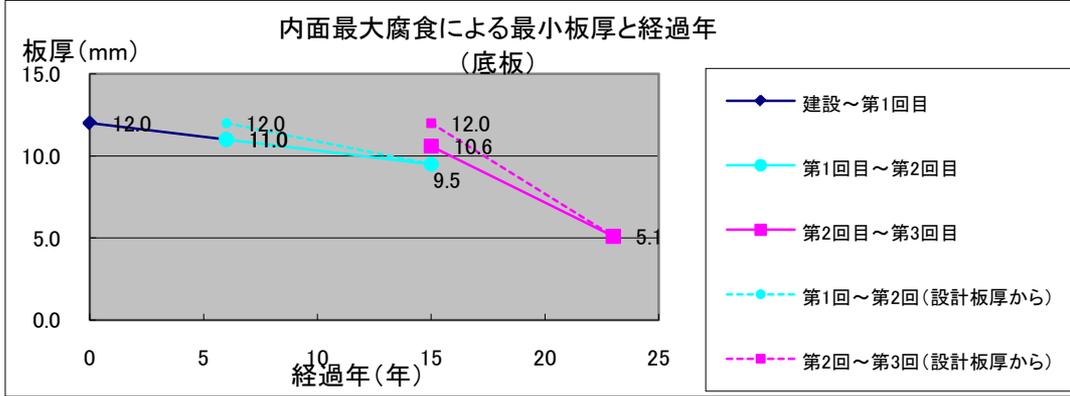
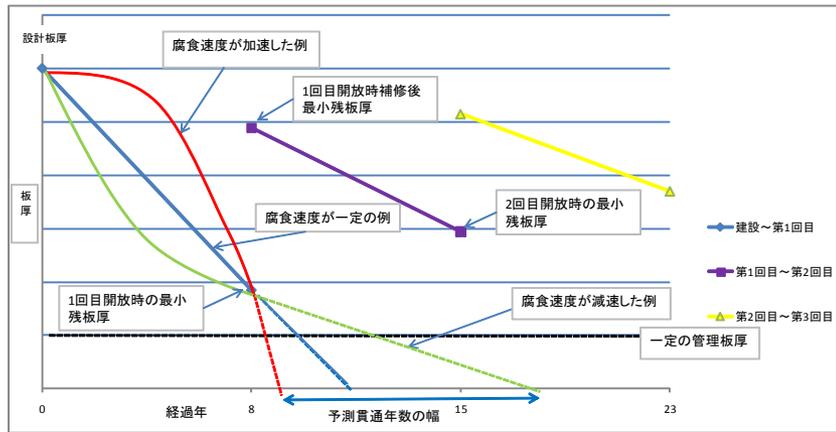
●容量1万ℓ以上の新法タンクについて、内面腐食の履歴データから、板厚が0mmになるまでの年を推定した。(履歴データは危険物保安技術協会が保存している617基の新法タンクのもの。)

- ・前回開放時の補修後には設計板厚であった部分で今回開放の最大内面腐食箇所が生じた(左上図点線): “保守的な仮定”
- ・前回開放時の補修後に最も薄かった部分で今回開放の最大内面腐食箇所が生じた(左上図実線): “非保守的な仮定”

●腐食率は経年的に一定ではなく(左図)、急激に内面腐食が進行し流出事故に至った事例を資料2-3で紹介した。貫通予測に際しては、腐食率の変動を考慮する必要がある。

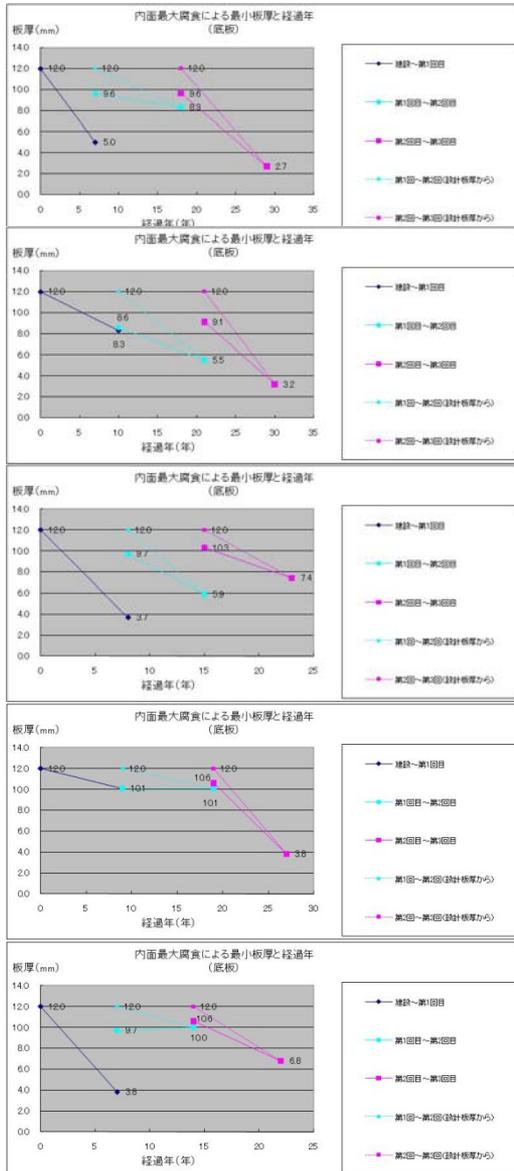
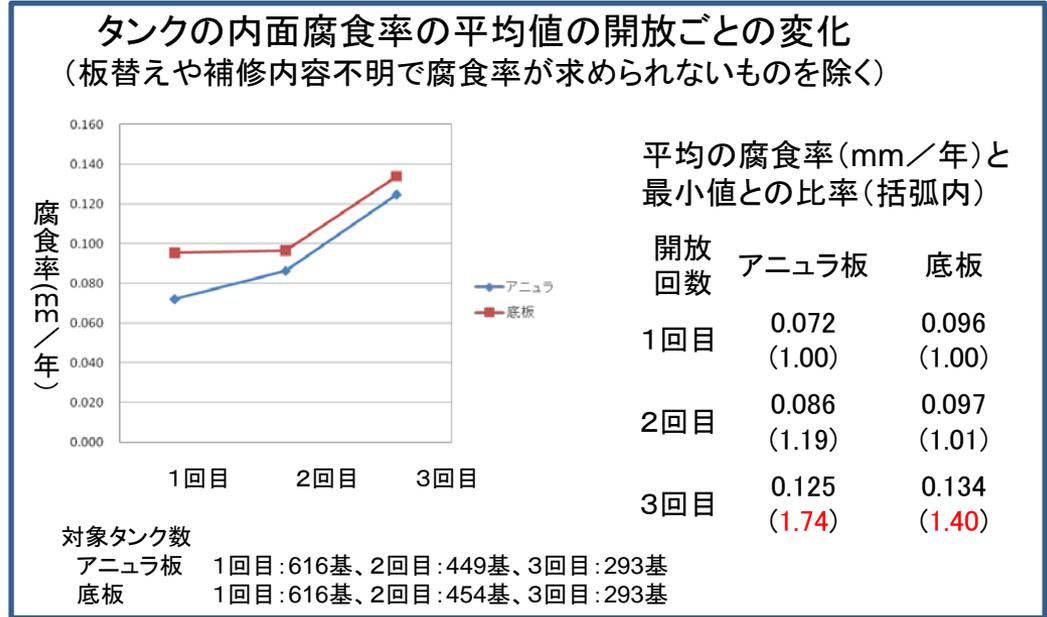
内面腐食の激しい事例

腐食率は各開放ごとに異なり、貫通予測にあたっては腐食率の変動幅を考慮する必要がある。その幅として、各開放ごとに求まるタンクごとの最大腐食率をタンク数に対して平均したもの(上グラフ)の、最小値に対する最大値の率(上表中の赤色の字で示した、底板1.40、アニユラ板1.74)を仮定する。資料1-7で示したとおり、欧州の民間規格EEMUAでは、腐食率に対する変動幅として、2.0(=「信頼性係数0.5」の逆数)という値が示されている。今回の貫通予測はあくまで仮想的な検討であるため、より実態に近いと考えられる上記仮定を用いた。現実の制度上考慮すべき安全率を示したものではないことには注意が必要。なお、結果として算出される腐食率は、最も高い事例(左下)であっても1.5mm/年であり、事故事例の腐食率(1.5~2.1mm/年)以下である。

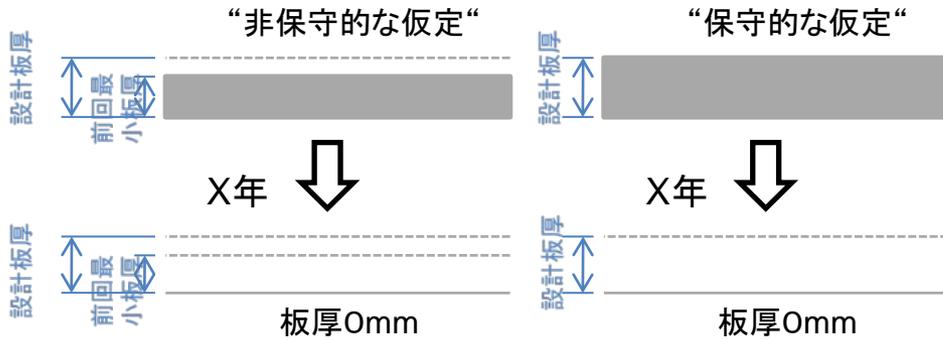
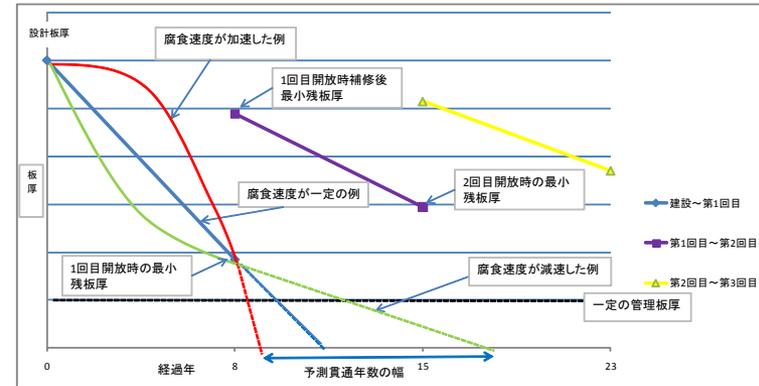
腐食率の経年変動の考慮

- 次の点については**危険側の予測**であることに留意する必要がある。
- ・板厚が0mmとなった年数を算定したこと。
- ・裏面腐食はないものと仮定して算定したこと。
- ・内面腐食率が平均より大きく変化することは考慮していないこと。

本予測は、各タンクの腐食履歴のうち最も腐食率が大きであった期間の腐食率を用いて予測したものである。

腐食率が当該タンクで過去に計測された値から加速することがないと仮定した場合(右上図青線)の内面腐食による貫通の予測年

腐食率が当該タンクで過去に計測された値と比較して一定の加速があり得ると仮定した場合(右上図赤線)の内面腐食による貫通の予測年

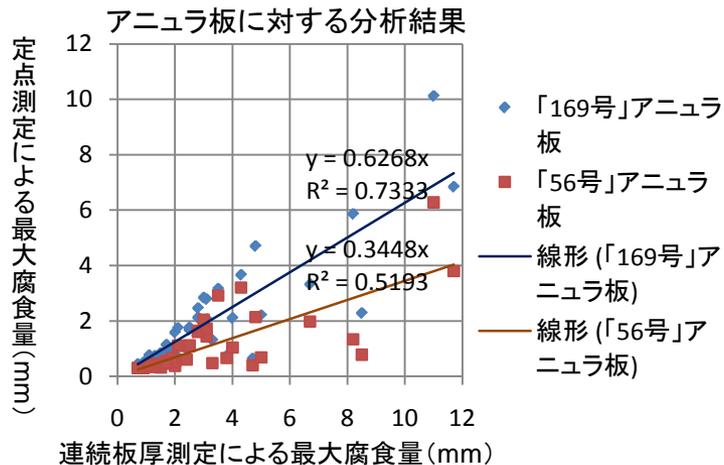
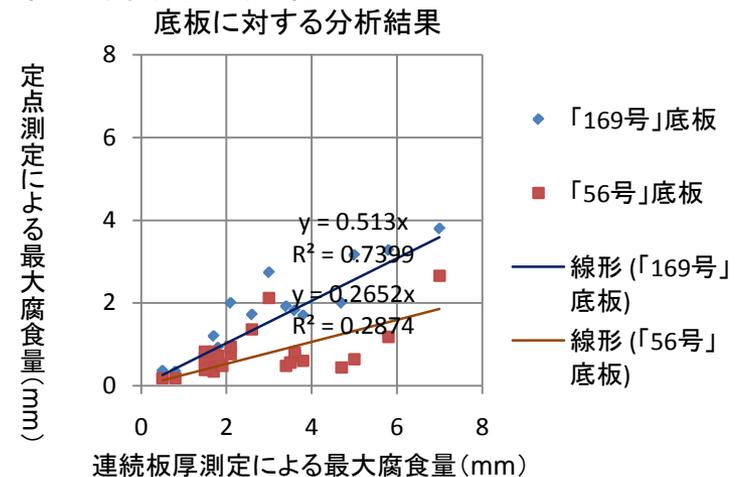
定点測定結果と連続板厚測定結果の相関分析結果

- 裏面腐食は、目視による全面検査ができないため、抜き取り点における定点測定で管理されてきた。裏面腐食による貫通年予測のためには、各タンクの最大腐食量を知る必要があるが、定点測定による腐食量の最大値が実際の最大腐食量である保証は無い。そこで、定点測定による腐食量の最大値と実際の最大腐食量との統計的な相関を調べ、定点測定による腐食量の最大値から想定される実際の最大腐食量を求め、求めた想定最大値を基に貫通年の予測を行うこととした（資料1-9、参考資料1-3）。
- 容量千kℓ以上の新法タンクで連続板厚測定結果が入手できたのは37基（うち12基はアニュラ部のみ）。それぞれの連続板厚測定データから、56号通知及び169号通知で示された箇所の板厚データを抽出した。連続板厚測定データ中の最大腐食量と定点測定箇所の抜き取りデータ中の腐食量の最大値の相関を原点を通過する直線で表した。この回帰直線の傾きにより、定点測定による最大腐食量から、平均的に見て何倍の実最大腐食量が想定されるかを評価した（結果は右下の表。）。
- 初期板厚は、公差により、設計板厚より厚いものや薄いものがあることから、正確な腐食量を算出するために、連続板厚測定データの最頻値を初期板厚と設定した。定点測定の測定位置のずれにより相関が替わることが考えられるため、測定位置を5通りずらして設定し、その平均値で分析を行った（測定位置のずらし方は参考資料2-4）。

平均的に見て、タンク底部の実最大裏面腐食量は、定点測定で発見される最大裏面腐食量に右表の係数(上記回帰曲線の傾きの逆数)を乗じたものと考えられる。
