「屋外タンク貯蔵所の保安検査の周期に係る調査検討会（第2回）」議事概要（案）

1. 開催日時 平成22年6月24日（木）
2. 開催場所 三田共用会議所 第2特別会議室
3. 出席者 大塚委員、岡崎委員、亀井委員、黒瀬委員、次郎丸委員、土田委員、峯委員、宮村委員、森委員、山田委員
4. 配付資料
 - 資料 2-1 屋外タンク貯蔵所の保安検査の周期に係る調査検討会（第1回）議事録（案）
 - 資料 2-2 事故事例からの要因分析
 - 資料 2-2-1 危険物が流出した場合の影響事例（黒瀬委員提出）
 - 資料 2-3 腐食の実態について
 - 資料 2-4 開放検査周期を延長した場合の影響評価（耐震性）
 - 資料 2-4-1 局部腐食部の低サイクル疲労破壊の可能性評価（大塚委員提出）
 - 資料 2-5 開放検査周期を延長した場合の影響評価（溶接部欠陥）
 - 資料 2-6 内面腐食による貫通予測調査結果
 - 資料 2-7 裏面腐食による貫通予測に関する分析
 - 資料 2-8 保安検査周期のあり方
 - 資料 2-9 内面コーティングの耐用年数に関するワーキンググループ経過報告

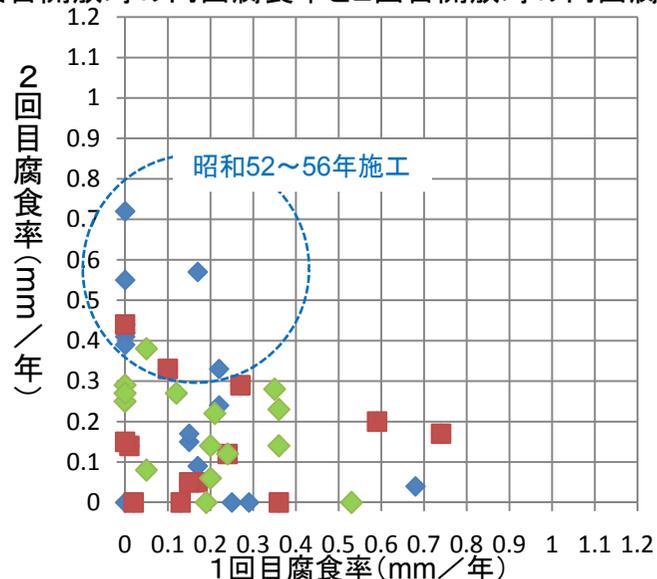
1回目開放時の内面腐食率と2回目開放時の内面腐食率

- 下の図は、昭和52年以降に設置されたタンクのうち、内面腐食量が大きかったことが報告されたもの(参考資料2-3)について、開放ごとの内面腐食率を個々のタンクについてみたもの。
 - ・腐食量が小さかったもの及び腐食量が測られずに板替えされたものは含まれておらず、全てのタンクの傾向を表すものではない。
 - ・開放検査時にコーティングが施工されたことが明らかなものについては、施工前後のデータはプロットしていない。
 - ・打ちきずなど腐食によらない内面減肉も含む。
- 内面腐食率は各回ごとの変動がきわめて大きく、前回開放時の腐食率を次回開放時までの腐食率として参照できるタンクは限定される。次回開放までの内面腐食率を精度良く予測できると考えられるのは、腐食がほとんど進行しないと考えられる次のいずれかの場合と考える。
 - ア. コーティングの内面腐食防止機能が維持されること。…次回内面腐食率は非常に低い。
 - イ. 腐食性の非常に低い内容物を貯蔵するコーティングが施工されていないタンクであって、油温・水分管理など内面腐食環境に影響を与える因子に変化のないこと。…次回内面腐食率は前回から大きく加速しないと考えられる。
- コーティングタンクでは2回目開放時と3回目開放時の腐食率では3回目の方が高いものが多いことから、コーティングの腐食防止効果の劣化が関与していることが考えられ、コーティングの品質管理が重要であることが分かる。なお、腐食防止性能の高いガラスフレークコーティング*が施工してあるにもかかわらず内面腐食率の高いものは、昭和56年よりも前に施工されたものが多い。

- ◆はGFコーティング(指針への適合は不明)
- ◇はGF以外のコーティング
- はコーティングのないもの

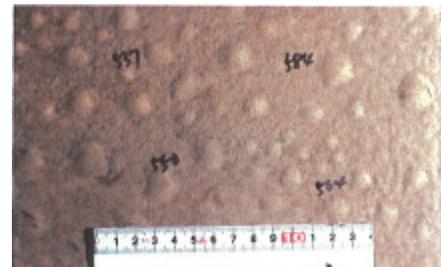
アニュラ部のふくれ集中箇所ふくれの大きさは ϕ 5~20mm、周辺の膜厚は550 μ m程度

- 内容物: 原油、管理温度(70 $^{\circ}$ C)
- コーティング履歴: 平成15年(完成時)(6年使用)
- 設計膜厚: 560 μ m
- 平成21年の開放時に全面にわたって膨れが発生しており一部で剥離が見つかった。膨れのサイズは ϕ 10~100mmのもの ϕ 10mm未満のものに分けられ、前者は素地とプライマー間で、後者は中塗りの層内で発生している。
- 膨れた塗膜下から塩分が検出されており、素地/プライマー間の膨れは鋼板面に残留していた塩分の影響と見られる。電気特性も劣化しており、中塗り層内の膨れは塗膜中のポリスチレンが透過した水分に溶解して膨れに至ったものであり温度によってこれが加速された。(注: コーティング指針では70 $^{\circ}$ Cの油温に適応できる塗料は規定されていない。)
- 塗料の剥離は、開放時の塗膜の急激な冷却によって引き起こされたものと推定されている。
- 塗膜の膨れ部の下の鋼板には黒さびが見られたものの、明瞭な減肉までは至っていない。

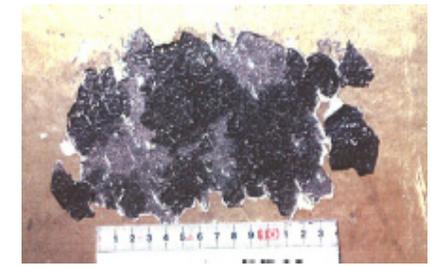
ふくれの下の鋼板には黒さびが発生しているが激しい減肉はない。

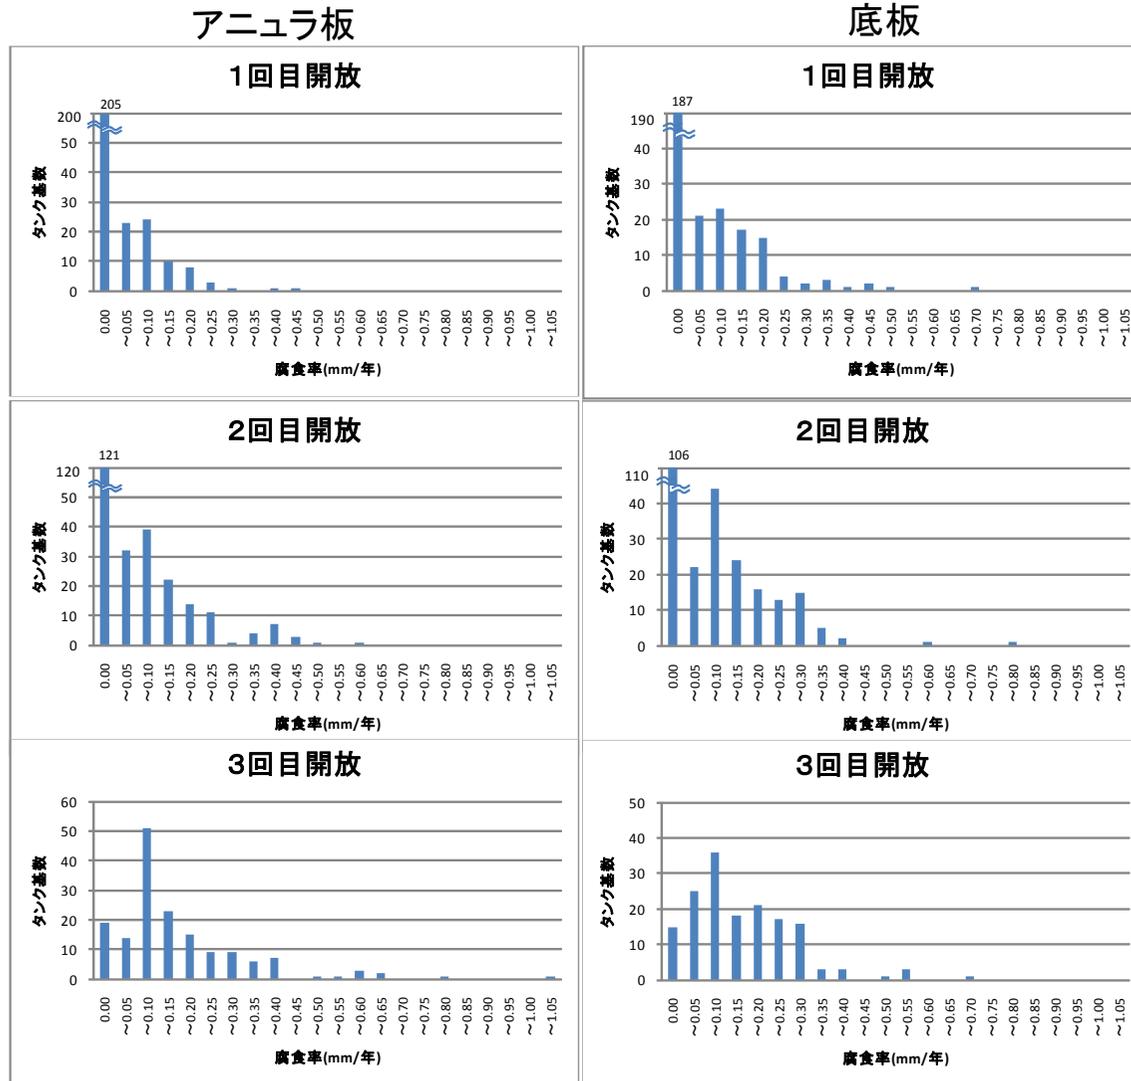
下のグラフは、GFコーティングが施工されているタンクの各開放時に求められたタンクごとの最大内面腐食深さから求めた内面腐食率と基数の関係を示したものである。

開放回数が増えるごとにコーティングの経年劣化により腐食防止効果が低下したタンクが増え、そのようなものの中に、大きな腐食率を示すものが出ているものと考えられる。

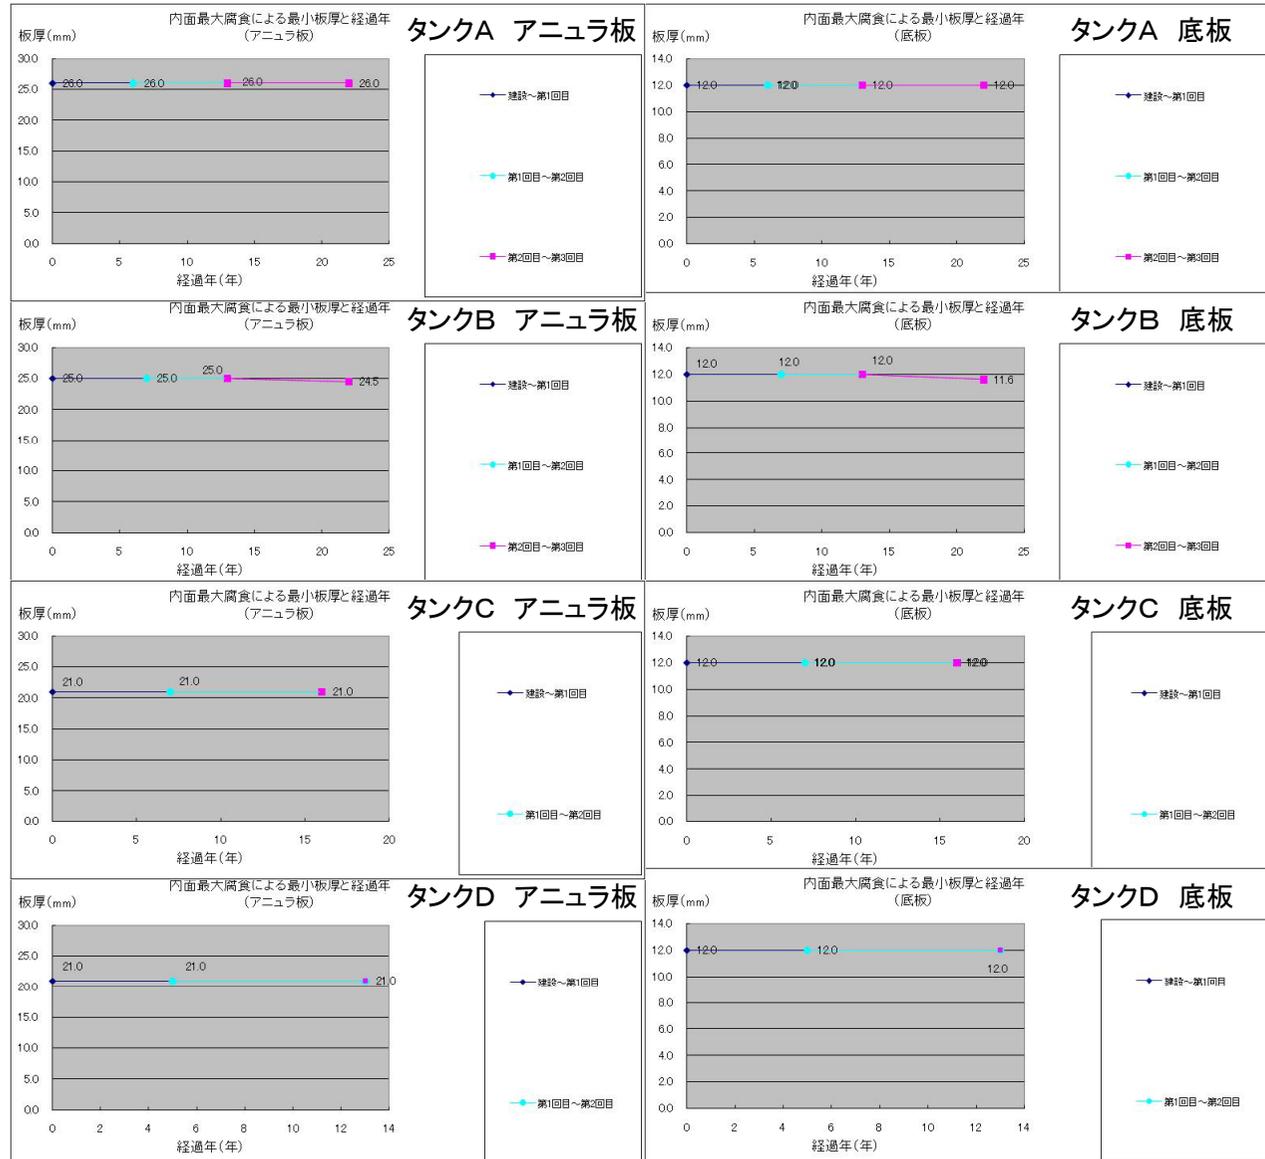
●左のグラフは、建設当初からGFコーティングが施工されたタンク4基分の開放ごとの内面腐食履歴を示したものである。

●GFコーティングが施工されてから20年以上経過したタンクであっても、内面腐食はほとんど発生していない。

●これらのタンクのコーティングはコーティング指針と同等な施工がされており、コーティング指針に則ったGFコーティングは内面腐食を防止する効果が高いことが分かる。

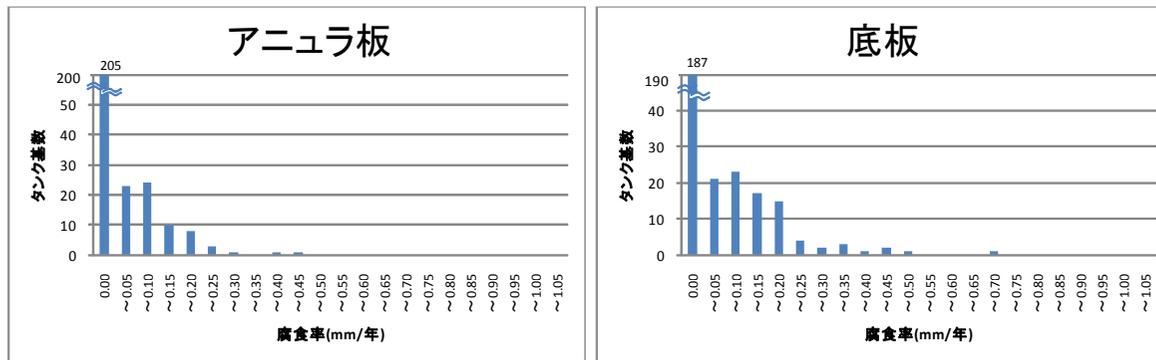
(GFコーティングが施工されているタンク)

下のグラフは、GFコーティングが施工されているタンクの1回目開放時と、コーティング指針によってGFコーティングが施工されたタンクの開放時に求められたタンクごとの最大内面腐食深さから求めた内面腐食率と基数の関係を示したものである。なお、内面腐食率の算出に用いる内面腐食量には打ちきずによる内面減肉も含まれている。

●(上段)1回目の開放時のデータ数は276基。この中には、コーティング指針と同等以上の仕様で施工されたもの、指針に満たない仕様で施工されたもののいずれもが含まれる。1回目開放時のコーティングは施工後5~13年(平均8.4年)使用されている。

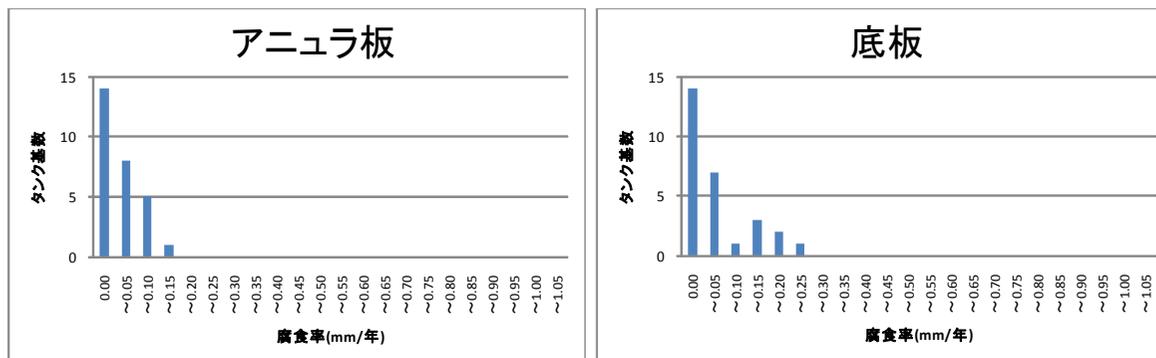
(コーティング指針によりGFコーティングが施工されているタンク)

●(下段)コーティング指針によって施工されたデータ数は、28基。約10年使用されたもの。

●1回目開放時のデータに見られている高い腐食率を示すタンク(例えば0.3mm/年を超えるもの)は、コーティング指針により施工されたタンクには見られないため、コーティング指針により施工されたコーティングは内面腐食に対する防止効果が高いと言える。

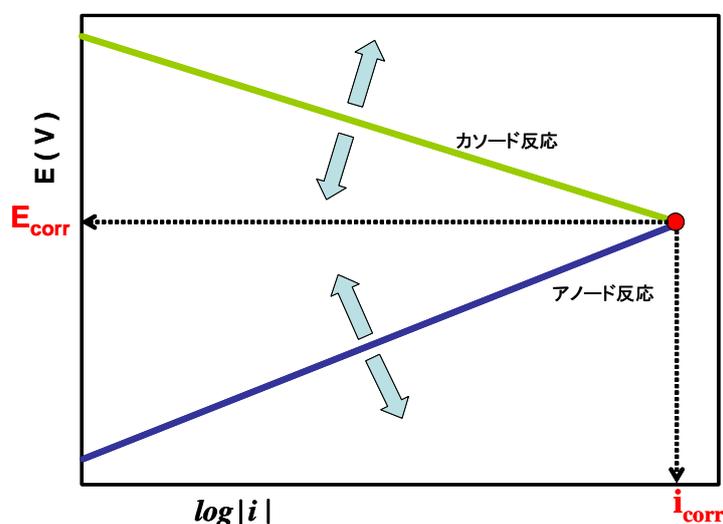
図1 均一腐食反応に対する一般的な考え方

腐食は、金属の溶解反応であるアノード酸化反応と酸化剤のカソード還元反応が対になって生じる。これらの反応は電子伝導体である金属と水溶液などのイオン伝導体の界面での電子授受を伴うため、反応速度は界面を流れる電流として表わされる（図1）。最も単純な反応メカニズムでは、この電流の絶対値の対数と金属の電位に線形関係が成立する（アノード反応とカソード反応の傾きは逆であること、形状は反応形態により様々であり、現実系においてはこの関係が成立する範囲は非常に限られることに留意。）。電気中性の原理からアノード反応にかかわる電流値とカソード反応にかかわる電流値の和はゼロになるという制約から、両者の電流電圧特性の交点が自然状態で腐食反応が進行する際の腐食電位となる。さて、腐食反応速度を決定する電流電圧特性は、一義的に決定できる理論的なものは存在せず、様々な物理化学的環境因子の影響を受ける。アノード反応は鋼の腐食溶解速度に対応するが、電位の他にも温度、圧力、溶液の性質や流動状態、表面皮膜状態等によって大きく変動する。カソード反応の場合は主に溶液側の性質（酸化剤の種類や濃度）に強く依存するが、上記と同様に様々な因子の影響を受ける。

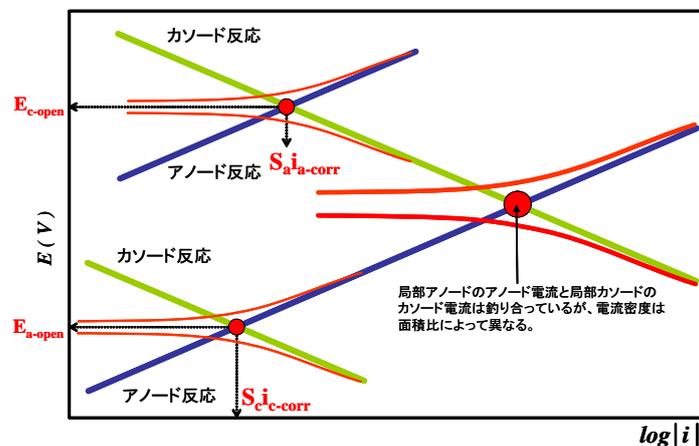
図2 局部腐食に対する一般的な考え方

さて、ある期間後に観察された腐食減肉量は、その期間における時々の腐食速度を積分することで得られるから、タンク供用期間中における全ての影響因子の時間的な変化を完全に把握できれば、基本的には減肉量の予測は可能である。しかし、原油タンクのような広大な鋼構造物では影響因子に空間的な分布も存在するため、これらをきめ細かく把握することは現実的にも不可能である。この空間的な不均一が長時間固定化されると、アノード部が固定化されることによって激しい腐食を引き起こす局部腐食が生じる。この場合、局部アノードと局部カソードの分極状態は異なることになり、腐食速度を厳密に記述するためには、局部アノードのアノードとカソードの電流電圧特性及び局部カソードのアノードとカソードの電流電圧特性の計4つの電流電圧特性を完全に把握しなければならない。従って、腐食速度の予測は単純な腐食系よりはるかに困難なものとなる。さらに、環境因子のみならず表面状態の時間変化等の影響でアノード反応とカソード反応が起こっている面積比や電流電圧特性の形状も時間によって変動するので長時間の腐食挙動を把握することは一層困難を極めることになる。

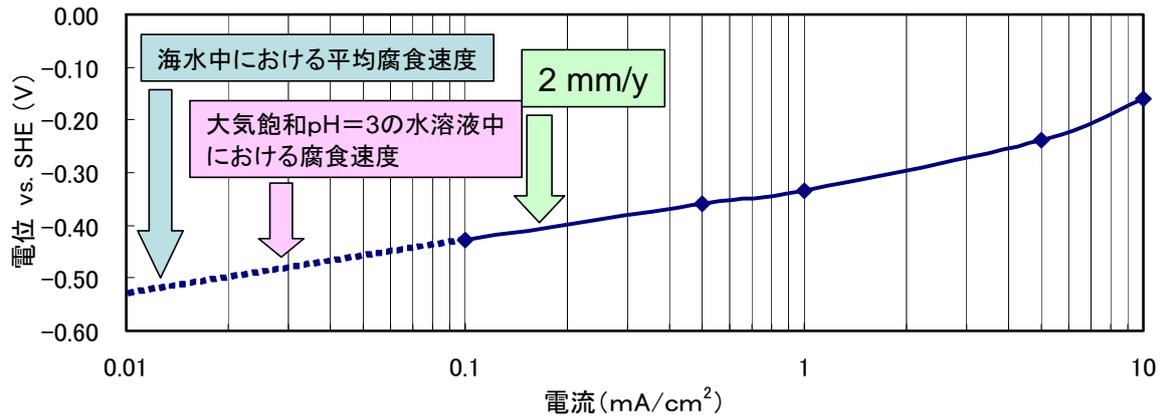
図3 常温（25℃）の中性水溶液中における鋼の電流電圧特性
 （注：ここでは、鋼の内部分極曲線と同等であるとする。）

前項で述べたとおり、タンク供用期間中の電流電圧特性を正確に知ることはできないが、常温（25℃）の中性水溶液中における鋼の電流電圧特性の文献値（図3）を局部アノードの電流電圧特性として仮に引用し、これがタンク供用期間中に変化しないものと仮定して、事例調査結果の評価を行う。タンク底板は海水に類似したドレン水及びスラッジに接触している。一般的に、この環境中での鋼の全面腐食速度は0.15 mm y⁻¹程度といわれている（飛沫帯や干満帯は除く）。また、油種の影響によってドレン水のpHが3程度を示すケースもあったので、大気飽和pH=3の環境における全面腐食速度も調べたが、0.33 mm y⁻¹程度であった。事例調査では、コーティングが存在しない剥離部や欠陥部が局所アノードとなって2 mm y⁻¹を越える腐食速度が生じているものと推定されたが、局部カソードによる腐食促進作用がなければ、このような腐食速度に到達しないことは電流電圧特性の図からも明らかである。促進要因としては、局所アノード上に酸素透過を抑制する錆層が堆積して酸素濃淡電池が形成されたことや剥離部あるいは欠陥部周辺のコーティング劣化部（カソード膨れ）が局部カソードとして作用したことが挙げられる。図3によると局部アノードが約0.1V程度も貴化するような局部電池作用が生じたものと推測される。

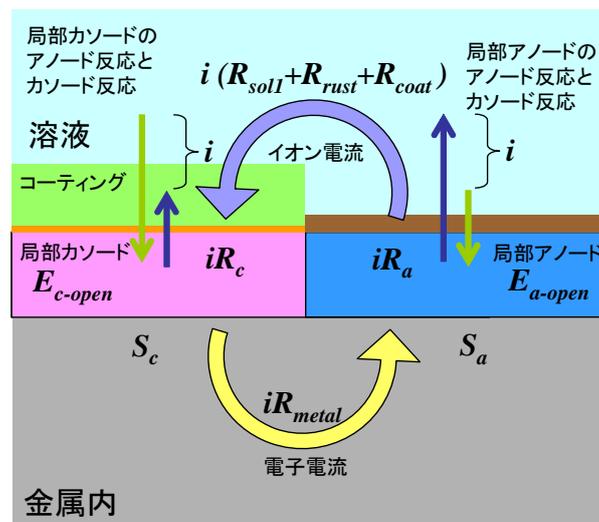
図4 内面コーティングに欠陥及び剥離部が存在する場合の
 局部腐食による侵食促進作用を単純化したモデル

次に、事例調査において施工不良に起因したコーティングの剥離部が局部アノード、剥離は生じていないがふくれ等の劣化が生じている周辺部分が局部カソードとなった局部腐食によって大きな腐食速度を呈している場合が多かったことを考慮し、この場合に対応した単純なモデル（図4）を仮定して評価を行う。

まず、局部電池作用の駆動力になるのは局部アノードとカソードの開回路電位差（ $\Delta E = E_{c-open} - E_{a-open}$ ）である。ここでは、その値を酸-塩基電池としてコンクリートマクロセル腐食等で観測される0.5Vとおく。この駆動力と局部電池回路に含まれる全抵抗により局部アノードと局部カソードに流れる電流が決定され、これが局部腐食による腐食促進分とみなすことができる。なお、この回路に含まれる抵抗成分の中で、局部アノードと局部カソードの界面抵抗（ R_a, R_c ）は電位に依存する非オーミックな抵抗成分であるが、ここではその影響は考慮しないこととする。これらの抵抗成分の内、金属体の抵抗である R_{metal} は非常に小さいので通常無視できる。また、ドレン水が海水に類似していること、鍍層は

多孔質でありイオン透過性はコーティングに比べれば非常に高いこと、局部アノードは活性化しているため界面抵抗は小さいと推定されることを考慮すると、電流値は局部カソードの界面抵抗 R_c とコーティングの抵抗成分 R_{coat} にほぼ支配されるものと考えられる。従って、 $\phi 10$ mm の欠陥部の侵食が、一般的な海水中での腐食速度 0.15 mm y^{-1} から 2 mm y^{-1} に促進される場合について単純計算すると、 $R_c + R_{coat}$ の値はわずか $4 \text{ k}\Omega$ しかないことがわかる。カソード面積が不明のため、これ以上の議論はできないが、全く欠陥のない健全なコーティングの直流抵抗が数百 $\text{M}\Omega$ を優に超えることを考慮すると、この状況では局部カソードとなっている部分のコーティングはほとんど環境遮断性能を発揮していないものと推測される。

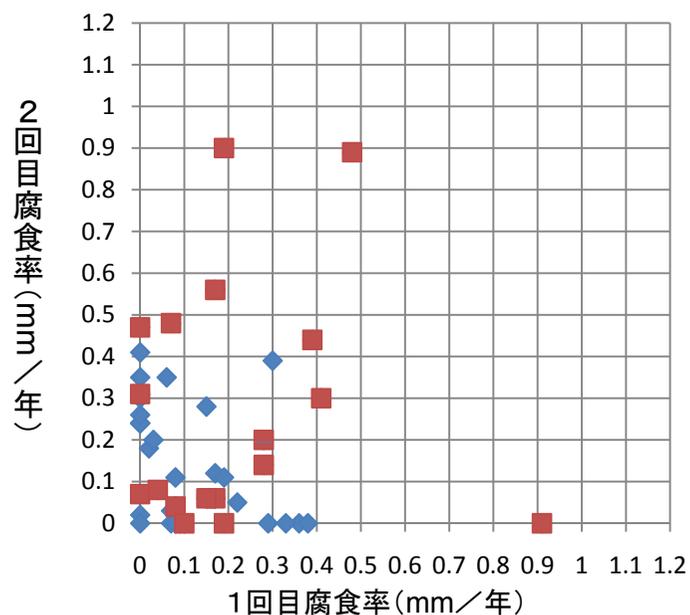
1回目開放時の裏面腐食率と2回目開放時の裏面腐食率

- 下の図は、保安検査周期を延長した場合の裏面腐食による事故件数を予測するのに用いた、昭和52年以降に設置されたタンクのうち、裏面腐食量が大きかったことが報告されたもの(参考資料3-2)について、開放ごとの裏面腐食率を個々のタンクについてみたもの。
 - ・定点測定による腐食量を元に、前回開放との間隔で腐食率とした。そのため不確実性が高いことに注意。
 - ・腐食量が小さかったもの及び腐食量が測られずに板替えされたものは含まれておらず、全てのタンクの傾向を表すものではない。
- 各回ごとに腐食率が変化しており、一定の変動幅にあると認定し、上限の変動率を求めることは困難である。なお、大きく変化しているものについては、定点での測定であることに起因して発生した実際の腐食率の変動を表していないものも含まれるものと考えられる。
 - ・実際に裏面腐食率が変化する要因としては、裏面防食措置の劣化、雨水進入防止措置の劣化、貯蔵温度の変化、基礎と底部板との接触状況の変化などが考えられる。
- 加温タンクでは比較的激しい腐食が生じることがある。母数は少ないが常温タンクではおおよそ0.4mm/年程度以内に収まっている。

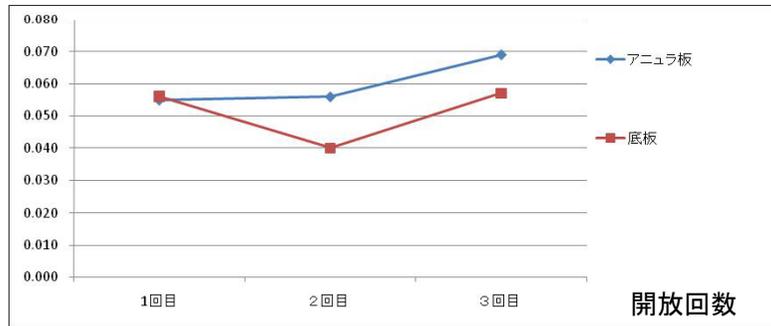
裏面腐食率の平均値(mm/年)

- 左下の図及び表は、過去の各開放時に、各タンクごとに最大裏面腐食深さから求めた最大裏面腐食率を、データの得られたタンク数について平均したもの。右下は腐食率ごとのタンク基数の分布。定点測定に基づく値から得られた腐食率であり、不確実性が高いことに注意が必要。
- 各回ごとに、腐食率は異なる。→過去の実績腐食率から次回開放までの予測腐食率を考慮するうえで、このばらつきを考慮する必要がある。
- 腐食率が変化する要因としては、裏面防食措置の劣化、雨水進入防止措置の劣化、貯蔵温度の変化、基礎と底部板との接触状況の変化などが考えられる。

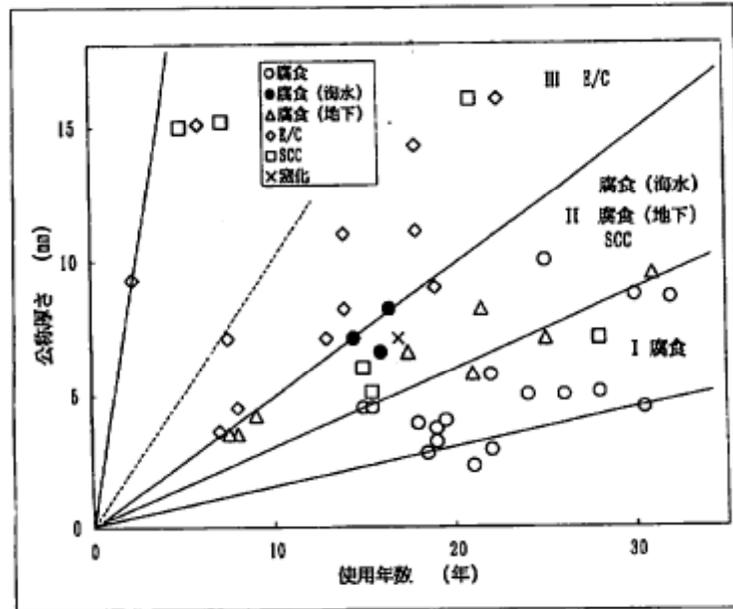
図1 腐食損傷事例の公称厚さ (mm) と
使用年数 (年) の関係 (炭素鋼/合金鋼)

- 左の図は石油精製などの圧力設備において金属材料の腐食損傷事例から求められた腐食率。

腐食メカニズムに応じて腐食率は次の通り区分されている。

I 腐食率0.15~0.3mm/年: 比較的マイルドな一般的な環境での腐食

II 腐食率0.3~0.5mm/年: 地下の腐食、塩素、塩分、 H_2S の影響がある腐食、応力腐食割れ

III 腐食率0.5~4.0mm/年: エロージョン/コロージョン

- 前ページで示したタンクの裏面腐食率の度数分布は定点測定によるものであることから不確実性は大きいですが、連続的な分布をしている部分を見るとおおむね0.45mm/年といえ、多くのタンクで裏面の腐食環境としては、区分IとIIと考えて良いと言える。しかし、一部で腐食率が高いものも見られており、異常な環境となるものもあることが推察される。

- 底部板裏面の腐食としては、考えられる腐食機構及び前ページの腐食率の分布から見て、区分IとIIにあるものが多いものと考えられ、タンク基礎としての一般的な環境での腐食率の上限は0.5mm/年程度と評価できる。ただし、定点測定でそれ以上の腐食率が見られている事例もあり、タンク底部板においてはより激しい腐食が生じる可能性にも留意が必要である。

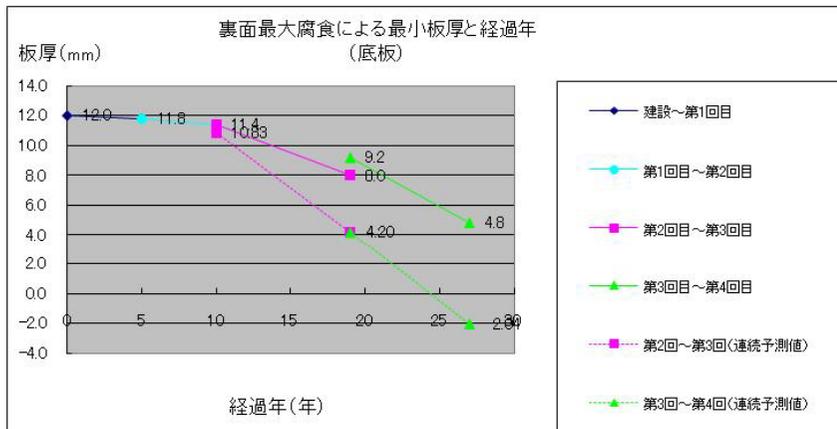
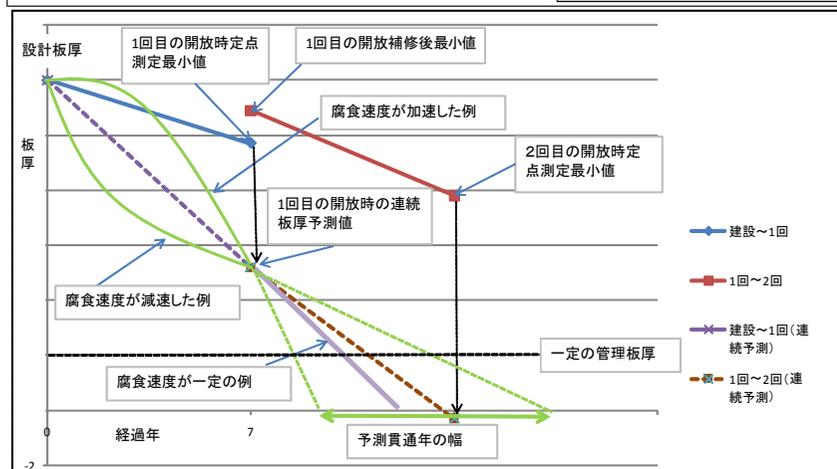
●容量1万kℓ以上の新法タンクについて、裏面腐食の履歴データから、板厚が0mmになるまでの年を推定した(履歴データは危険物保安技術協会が保存している617基の新法タンクのもの。)

●実際のタンクでは液圧、残留応力、基礎からの底板の浮き上がりなどがあり、底部板厚が0mmよりも厚い条件で流出が発生すると考えられるが、何mmで貫通するかについては、基礎の支持状況などの影響を受けるため画一的な値を決めることは困難であった。ここではあくまで仮想的な検討のため、楽観的ではあるが単純な仮定をとり事故の発生条件を板厚0mmとした。

●裏面腐食による貫通年予測のためには、タンクの各開放時の最大裏面腐食量を知る必要がある。しかし裏面腐食は局部的に発生することが多く、定点測定法によっては、実際の裏面最大腐食量が測定できるとは限らない(資料2-7参照)。ここでは、つぎの二つの方法で貫通年を予測した。

- ・定点測定により最大腐食量が計測されていたと想定した場合(左上図実線):“定点測定による貫通予測”
- ・資料2-7で求めた実最大腐食量に対する定点測定結果の最大値の比の平均的な値を定点測定結果の最大腐食量に乗じた値(定点測定値から統計的に期待される実最大腐食量)により予測した場合(左上図点線):“連続板厚測定による貫通予測”

●腐食率は経年的に一定ではなく(資料3-5参照)、底部板の腐食速度は変化することが考えられ、設計(公称)板厚と開放時の連続板厚予測値を直線で結んだ場合より大きくなるおそれがある(左図)。そのため、貫通予測に際しては、腐食率の変動を考慮する必要があるが、定点測定による腐食量は上述のとおり実際の腐食量とは異なることから、実際の腐食率の経年変動の程度を定点測定に基づく腐食率から見積もることは精度の面から困難であるため、この予測では裏面腐食については腐食率の経年変動は考慮せず、腐食率を一定とした。

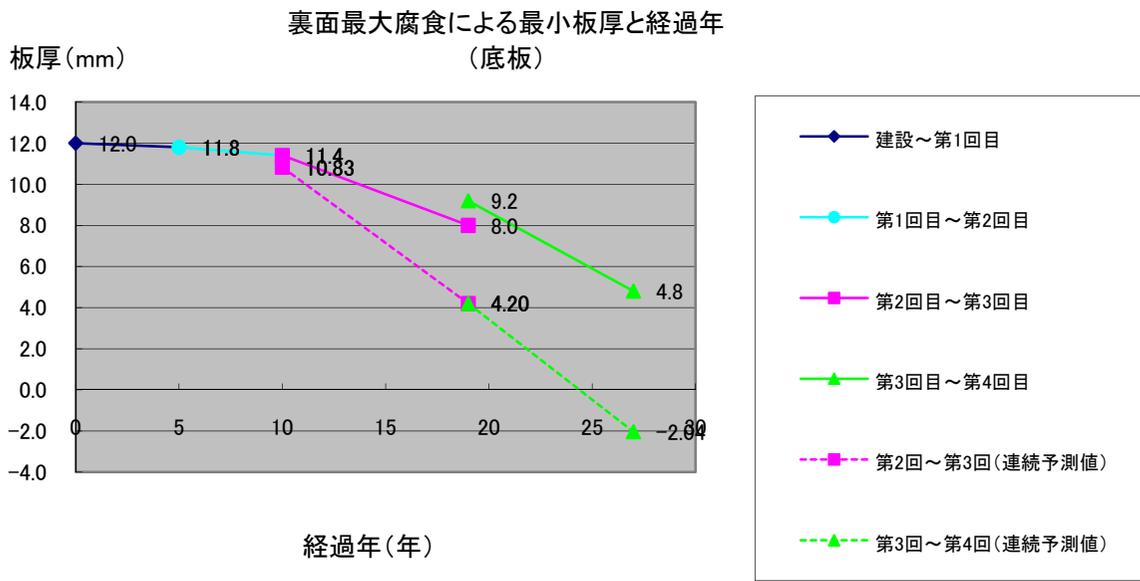
腐食速度が一定と仮定した場合の裏面腐食による貫通の予測年 (基)

- 容量1万kℓ以上の新法タンクについて、裏面腐食の履歴データから、板厚が0mmになるまでの年を推定した。用いたデータは、大きな裏面腐食量が報告されたタンク(アニュラ板20基、底板30基分)のもの。

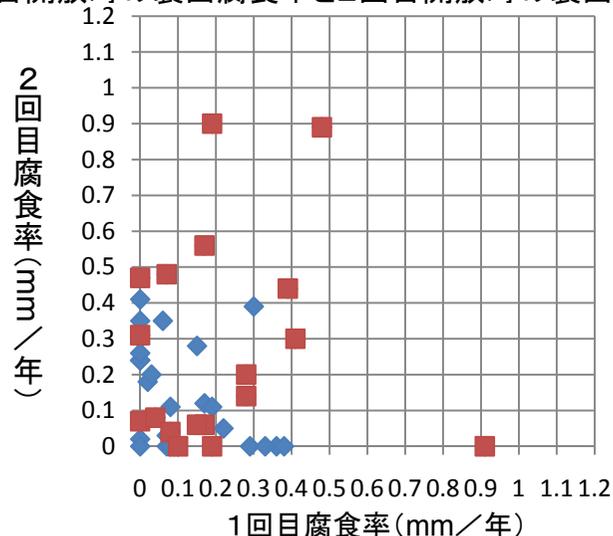
1回目開放時の裏面腐食率と2回目開放時の裏面腐食率

- 下の図は、昭和52年以降に設置されたタンクのうち、裏面腐食量が大きかったことが報告されたものについて、開放ごとの裏面腐食率を個々のタンクについてみたもの(資料3-5のもの)の再掲。
 - ・ 定点測定による腐食量を元に、前回開放との間隔で腐食率とした。そのため不確実性が高いことに注意。
 - ・ 腐食量が小さかったもの及び腐食量が測られずに板替えされたものは含まれておらず、全てのタンクの傾向を表すものではない。
- 各回ごとに腐食率が変化しており、変化割合から安全率を客観的に求めることは困難である(無理に求めると過大な値となるおそれ)。実際に裏面腐食率が変化する要因としては、裏面防食措置の劣化、雨水進入防止措置の劣化、貯蔵温度の変化、基礎と底部板との接触状況の変化などが考えられる。
- 常温タンクにおける定点測定で求めた裏面腐食率は0.4mm/年以下の範囲に収まっている。連続板厚測定で測定した腐食率が変化し、この腐食率が15年間一定で作用したと仮定すると腐食量は6mmとなり、底板の目標管理値の最小値9mmから考えても3mm以上の残存板厚を確保でき、安全性を確保できる。(参考)局部腐食部の低サイクル疲労破壊の可能性評価の試算結果(資料3-8)では、初期板厚の半分程度までの点状の局部腐食に対しては、この試算方法の仮定の範囲では危険ではないが、それ以上の腐食に対しては線的な広がり状況によっては危険と判定された。すなわち、これ以上腐食が進行することは耐震性に影響を与えることが考えられる。但し先に述べたとおりこの方法は一定の仮定に基づいており、その仮定から外れた場合も考えられることから、ここでは参考として記載した。

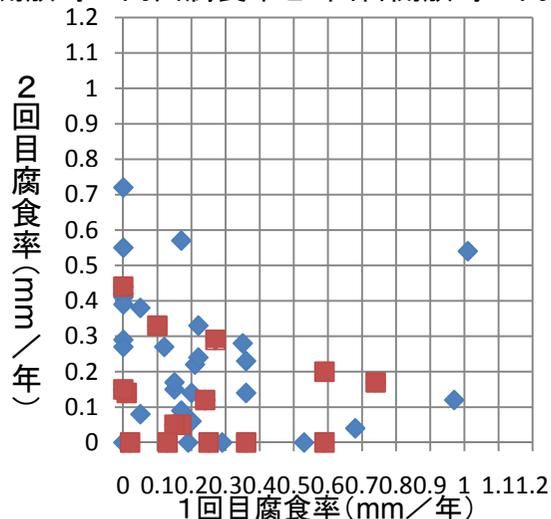
1回目開放時の内面腐食率と2回目開放時の内面腐食率

- 下の図は、昭和52年以降に設置されたタンクのうち、内面腐食量が大きかったことが報告されたものについて、開放ごとの内面腐食率を個々のタンクについてみたもの(資料3-3のもの再掲)。
 - ・腐食量が小さかったもの及び腐食量が測られずに板替えされたものは含まれておらず、全てのタンクの傾向を表すものではない。
 - ・開放検査時にコーティングが施工されたことが明らかなものについては、施工前後のデータはプロットしていない。
 - ・打ちきずなど腐食によらない内面減肉も含む。
- 内面腐食量は各回ごとの変動が激しく、前回開放時の腐食率が次回開放時に適用できるタンクは限定される。次回開放までの内面腐食率を精度良く予測できると考えられるのは、腐食がほとんど進行しないと考えられる次のいずれかの場合と考える。
 - ア. コーティングの内面腐食防止機能が維持されること。…次回内面腐食率は非常に低い。
 - イ. 腐食性の非常に低い内容物を貯蔵するコーティングが施工されていないタンクであって、油温・水分管理など内面腐食環境に影響を与える因子に変化のないこと。…次回内面腐食率は前回から大きく加速しないと考えられる。
- コーティングを施工したタンクでは、コーティングが剥離すると激しい内面腐食を生じることがあるが、コーティング指針によって施工されたコーティングは剥離しにくいことが明らかになっている。ア. の要件としてはコーティング指針によって施行されたこと、もしくはそれと同等以上の性能を有することとすることが適当と考える。イ. の要件としては、コーティングのないタンクであって、過去の2回以上の開放において内面腐食率が0.1mm/年以下であることとするのが適当と考える(次ページ)。
