屋外タンク貯蔵所の保安検査の周期に係る調査検討会報告書について(案)

平成22年12月●日
総務省消防庁

●屋外タンク貯蔵所の保安検査の周期に係る調査検討会

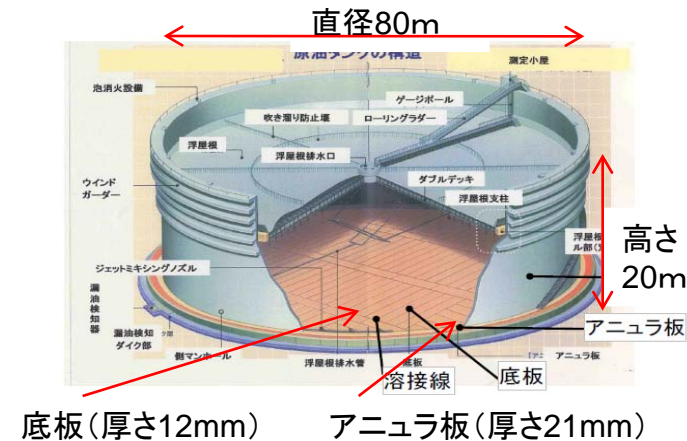
容量10万kℓのタンクの構造イメージ

* 容量1万kℓの場合、アニュラ板は15mm、底板12mm程度である
