## 駐車場火災の検討に係る参考資料

令和5年12月26日  
消防庁予防課

令和5年度第4回消防用設備等の設置・維持のあり方に関する検討部会

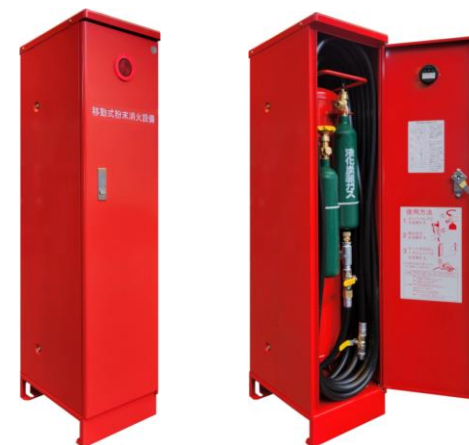
画像：移動式粉末消火設備（提供：モリタ宮田工業(株)）

消火薬剤	ABC粉末33kg程度 (基準は30kg以上) …大型消火器の1.5倍程度
放射時間	60秒程度
放射距離	6-10m程度
ホースの長さ	20m程度 (基準は15m間隔で設置)

- 大型消火器の性能は、規格省令において4 m<sup>2</sup>のオイルパンのガソリン火災を消火できる能力を求めている。
  - 固定式泡消火設備の性能は、特定駐車場用泡消火設備（ルートB基準）では2 m<sup>2</sup>のオイルパンのノルマルヘプタンを消火できる能力を求めている。
- ▼
- 移動式粉末消火設備を有効に使用できれば、地下駐車場に設置されている固定式泡消火設備と同等以上の性能を有すると考えられる。

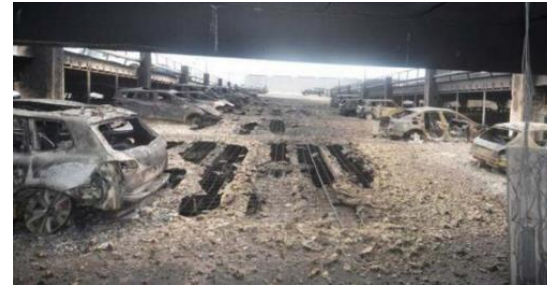
←NFPA報告書より

- 2017年12月発生
- 1,600台収容可能な8階建ての開放性のあるコンクリート造の駐車場で発生したもの。
- 2002年製のランドローバー（改造車）から出火したと見られており、1,400台以上の車両が焼損した。
- 駐車場内の監視カメラの映像から、出火車両からの煙が確認されてから少なくとも13分が経過するまでは消防署に通報されず、また、消防隊が到着したのは煙が確認されてから21分後だったことが判明した。
- 建物構造に影響を与えるほどの火災であり、長時間高温にさらされることによってコンクリートの剥離が生じ、貫通部が生じて縦方向への火災の延焼につながった。
- 駐車場内にスプリンクラーの設置はなかった。
- 地元の消防署長によると、油火災に有効な泡消火薬剤が利用できなかったとのこと。
- 活動にあたった消防隊員によると、火災の最盛期には30秒ごとに次々と車両が炎に飲まれていったとのこと。

- 火災は駐車場の3階で発生した。
- 当初、火災は駐車場内中央の傾斜路を介して延焼したと考えられていたが、さらなる調査により、排水溝、排水管等の排水システムが縦方向への延焼の原因である可能性が高い（着火した燃料が排水管等を通して延焼が拡大した）と考えられている。
- 当該火災の報告書において、スプリンクラーがあれば火災の発生を遅らせ、消防救助隊が到着する前に複数の車両への延焼を防ぐことができると設置を推奨している。
- 当該火災の報告書において、火災の延焼を防止するためには、早期の消火活動または自動消火が不可欠であるとの所見が述べられている。

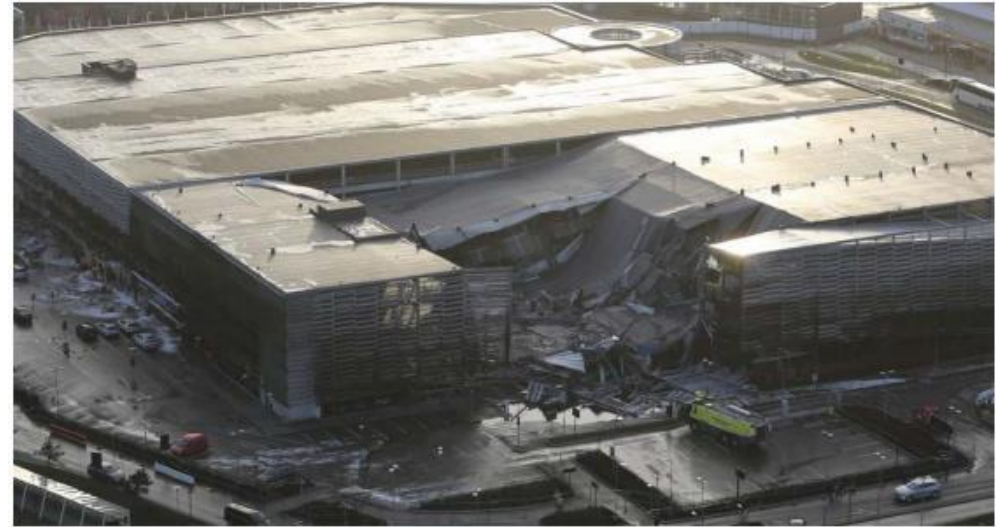
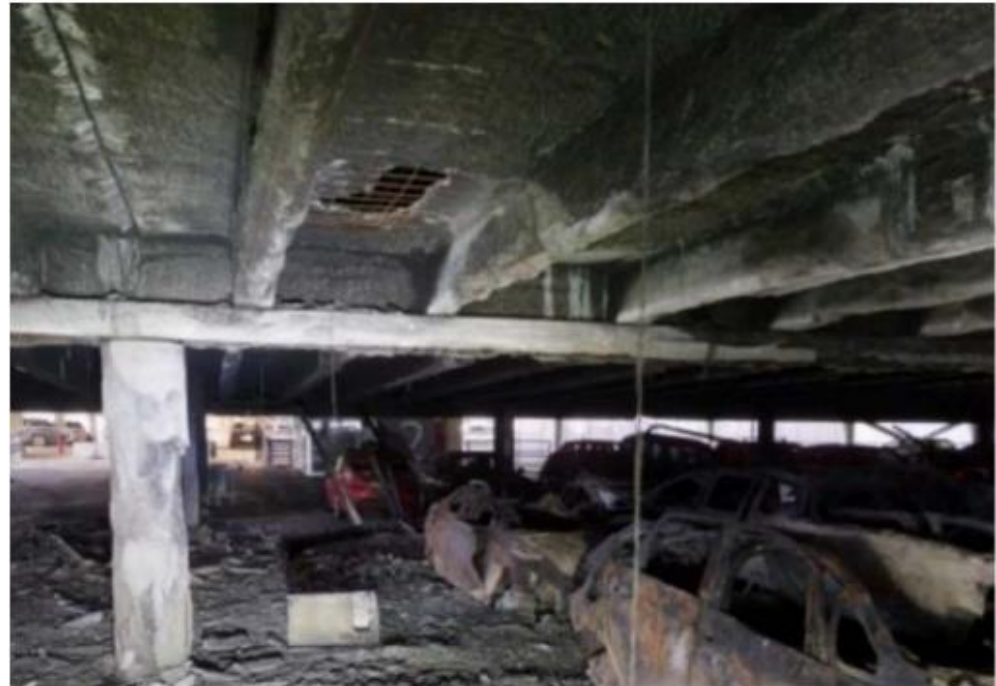
NFPA報告書より

- 2020年1月8日発生
- 建物内の200～300台が焼損し、その他1,300台の車両が熱と煙にさらされ、5階建ての建物の一部が倒壊。
- 2006年製のディーゼル車（オペル・ザフィーラ）から出火したと見られている。
- 空港の営業中であったため、空港の消防士は航空機以外の火災には対応できず、初動対応に13分要した。
- リバプールの火災と同様、建物構造に影響を与えるほどの火災であり、長時間高温にさらされることによってコンクリートの剥離が生じ、貫通部が生じて縦方向への火災の延焼につながった。
- 火災から約2時間後に建物が倒壊し始めたと一部のメディアが報じた。
- 駐車場の柱と梁はむき出しの鉄骨で、床は（プレキャスト）コンクリート製であった。
- 地元の条例では15分の耐火性能が要求されていたところ、10分の耐火性能に緩和されていた。

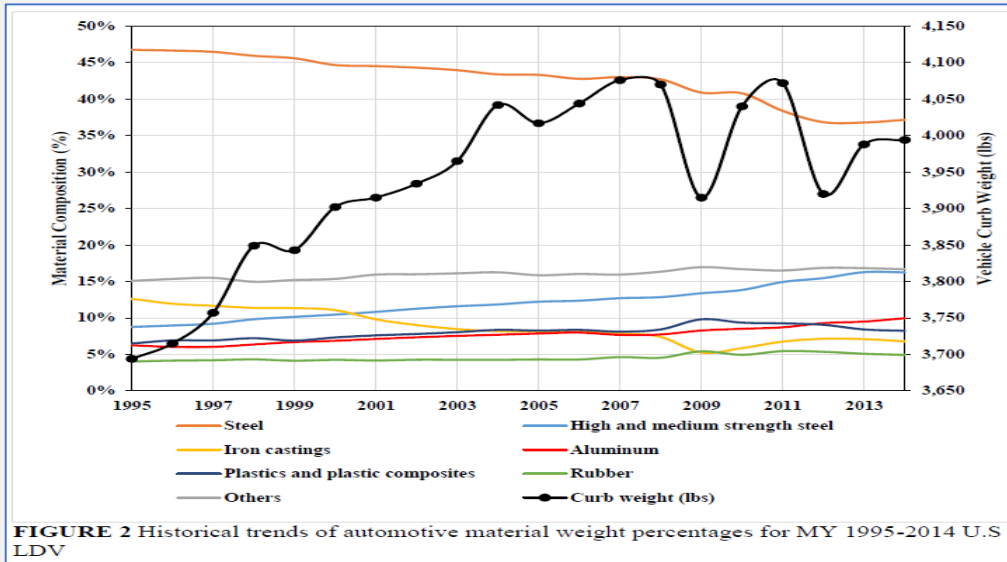
## 米国の車両（Light-duty Vehicles）の材料構成 Vehicle Materials: Material Composition of U.S. Light-duty Vehicles 2016

- より軽量な材料で車を製造する自動車業界の過去数十年にわたる取組みによって、構造部品の鋼は高張力鋼またはアルミニウムに、非構造部品の鋼は高張力鋼、アルミニウムまたはプラスチックに置き換えられてきた。
- これまで鋳鉄で作られていたエンジンブロック、シリンダーヘッド、ギアボックスハウジングなどの部品は、現在では鋳造アルミニウムで作られている。
- 先進高張力鋼、アルミニウム、炭素繊維強化プラスチック及びマグネシウムは、車両重量の大幅な軽量化をもたらし、2025年までに量産される可能性がある軽量材料として認識されている。
