第3章 事故事例及び事故事例を踏まえた事故防止のポイント

3.1 設計面における事故事例及び事故事例を踏まえた事故防止のポイント

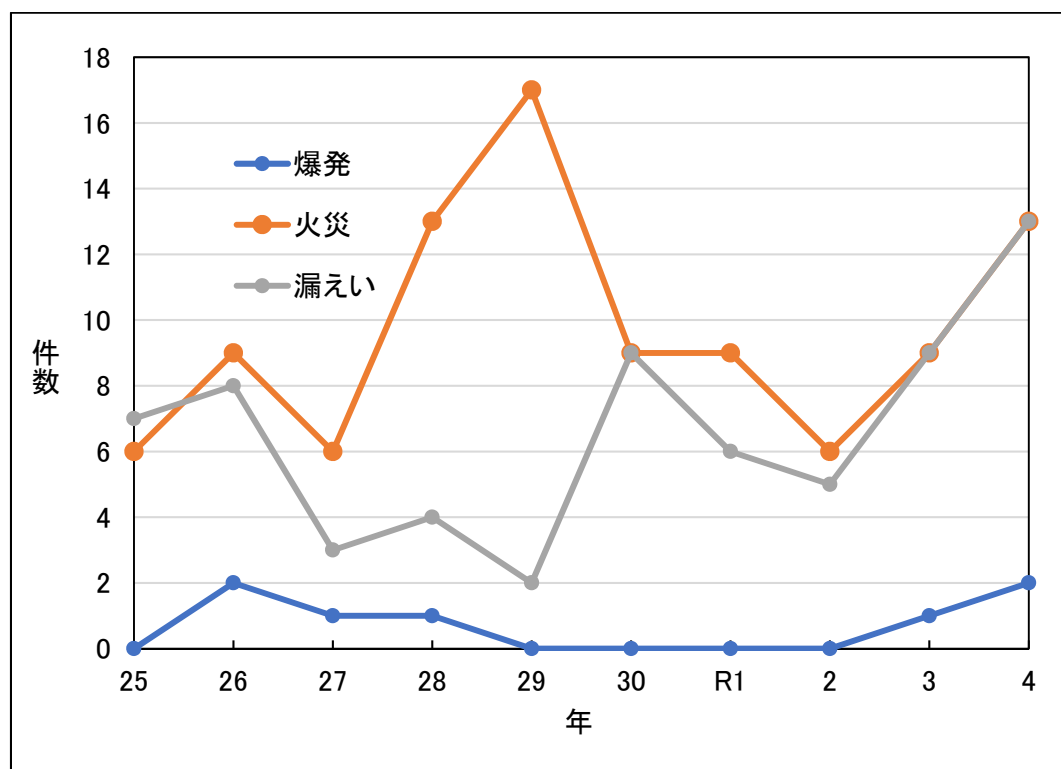
【図 3.1.1 設計不良による事故件数の推移】

設計不良による事故は、令和4年に合計 28 件(爆発 2 件、火災 13 件、漏えい 13 件)を記録し、過去 10 年で最も多くなっている。また、近年、漏えいによる事故が増加傾向にあるといえる。

設計面における事故防止対策を考察するにあたり、事故の状況を詳細に分析した。設計不良による事故件数の推移を図 3.1.1 に示す。

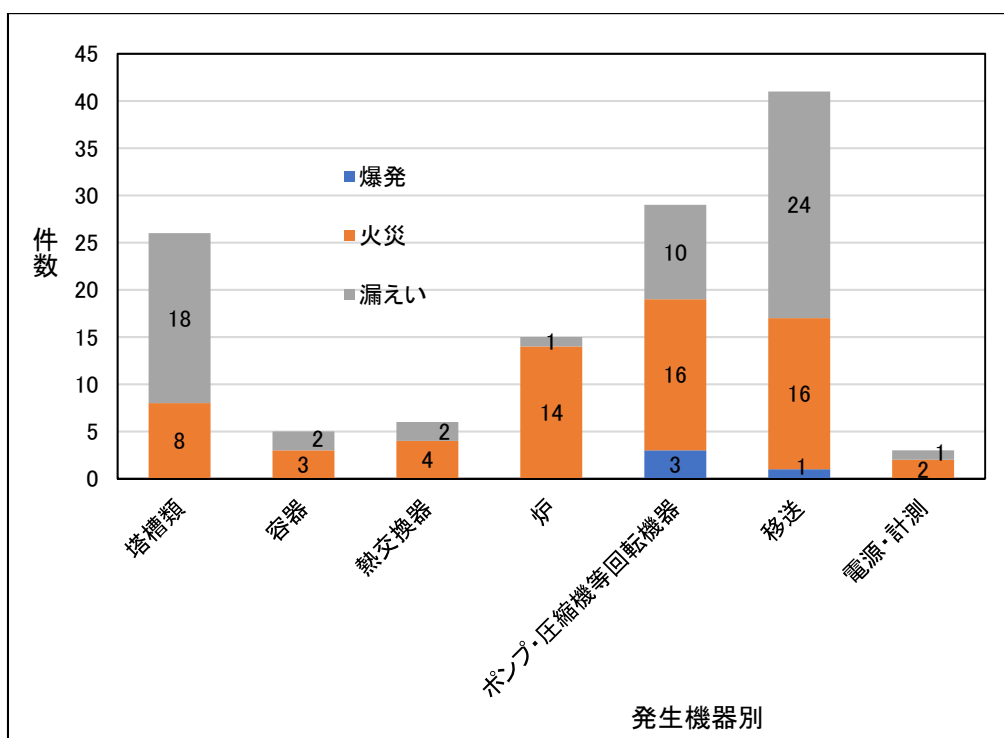
【図 3.1.2 設計不良における発生機器別の事故発生件数】
(平成 25 年から令和4年までの合計値)

設計不良による事故は、移送、ポンプ・圧縮機等回転機器、塔槽類において多く発生していることが分かる。また、爆発事故は、ポンプ・圧縮機等回転機器で多く発生している。

次に、設計不良における発生機器別の事故発生件数を図 3.1.2 に示す。

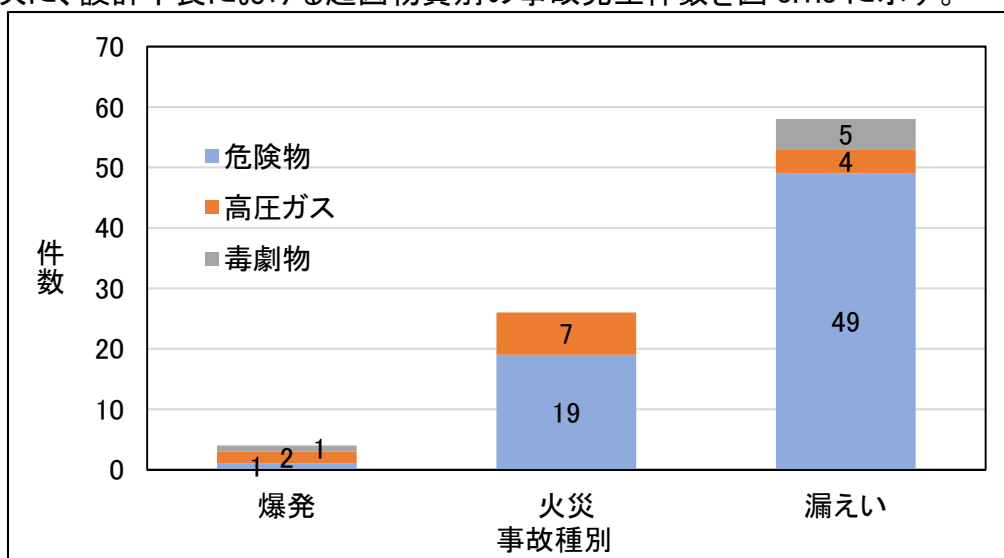
【図 3.1.3 設計不良における起因物質別の事故発生件数】
(平成 25 年から令和4年までの合計値)

起因物質別では、施設数が分からず一概には比較できないが、危険物による漏えい事故が多く発生している。

次に、設計不良における起因物質別の事故発生件数を図 3.1.3 に示す。

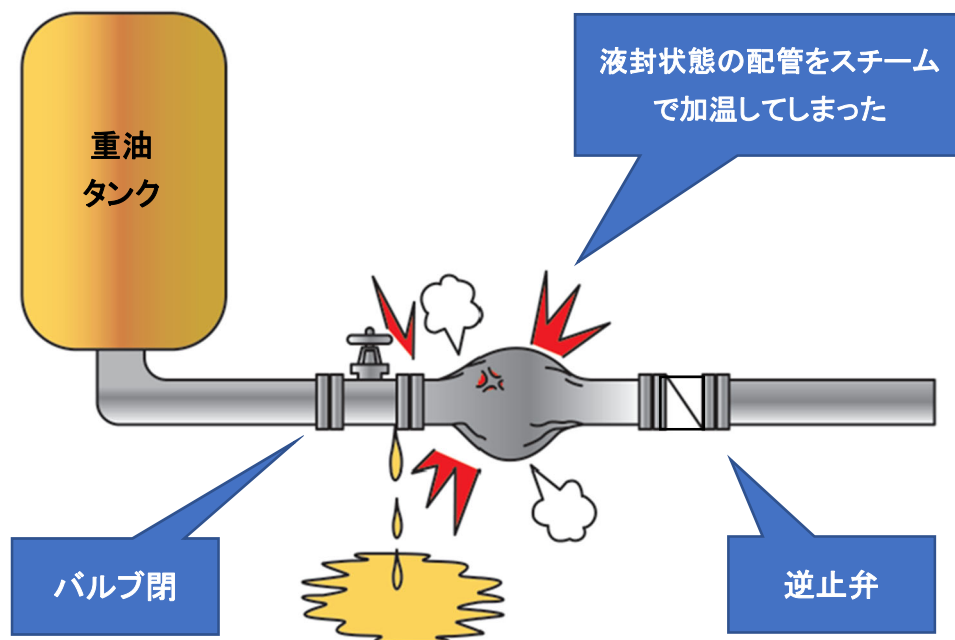
想定を超えた圧力の発生による内部流体の漏えい。
内圧上昇の要因は、異物による閉塞、液封、異常反応による内部流体の粘性上昇、温度低下による凝固・凍結、ウォーターハンマー現象など。

漏えいが生じているのは、配管のフランジ継手、閉止フランジ、ポンプのメカニカルシール、混合槽のブリーザーバルブである。

ただし、内圧上昇の要因は、漏えい部位(フランジ継手など)とは、直接の関係はない。

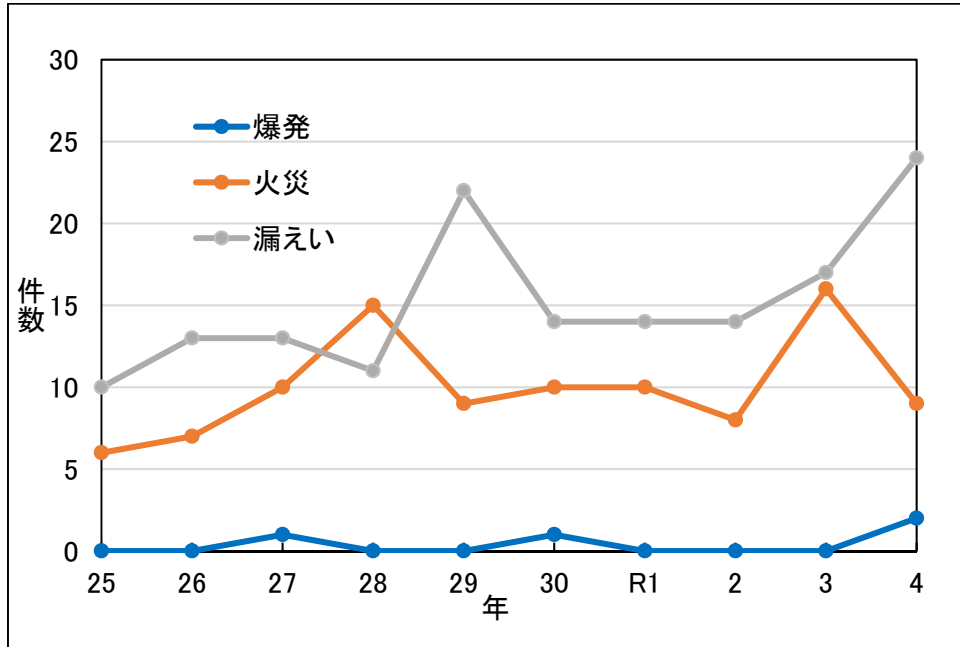
【図 3.2.1 施工不良による事故件数の推移】

施工不良による事故のうち漏えい事故は、近年増加傾向にあることがわかる。次に、施工不良における発生機器別の事故発生件数を図 3.2.2 に示す。

施工面における事故防止対策を考察するにあたり、事故の状況を詳細に分析した。施工不良による事故件数の推移を図 3.2.1 に示す。

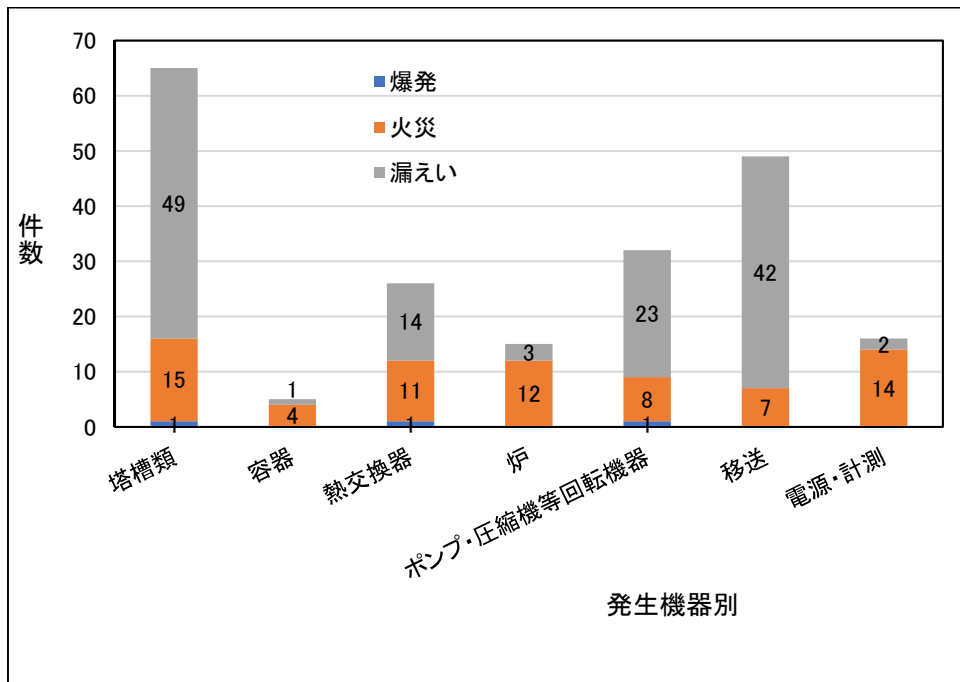
【図 3.2.2 施工不良における発生機器別の事故発生件数】
(平成 25 年から令和 4 年までの合計値)

施工不良による事故は、塔槽類や移送において多く発生していることが分かる。

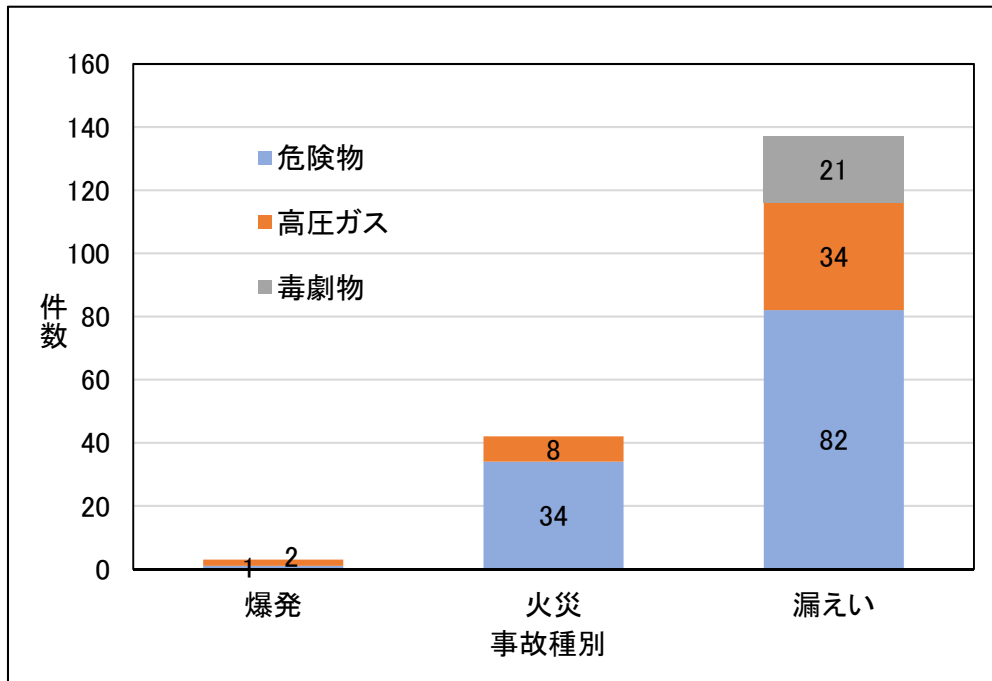
【図 3.2.3 施工不良における起因物質別の事故発生件数】
(平成 25 年から令和 4 年までの合計値)

起因物質別では、危険物による漏えい事故が多くなっている。

次に、施工不良における起因物質別の事故発生件数を図 3.2.3 に示す。

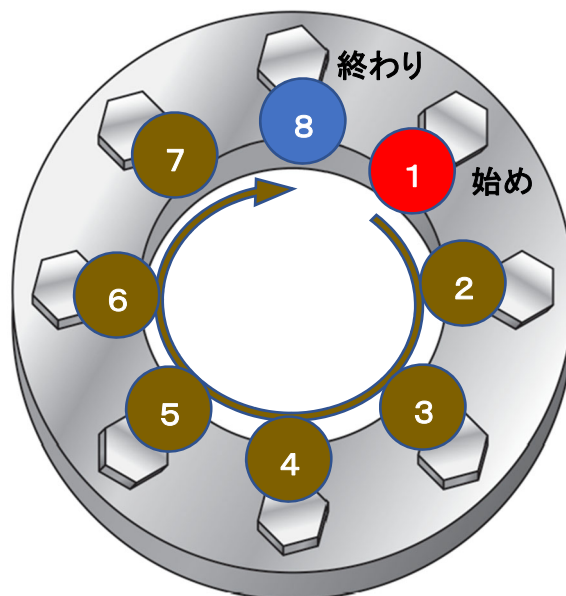
- フランジ組立前に、フランジ面に有害な傷、異物等がないことを確認する。
- ボルト・ナットは点検してから、潤滑剤を塗布しておく。締付け管理には、トルクレンチを用いることが推奨される。
- 新規のガスケットを使用する。短時間の使用であっても再使用しないこと。
- フランジ同士のアライメントに注意し、及びガスケットを偏心させないように組み立てる。
- ボルト締付け後の最終確認として、ボルトの周回締付けを繰り返し、全てのナットが動かないことを確認する。
- 組立後に、フランジ面間距離が一様であることを確認する。

「ボルトの周回締付け」の確認手順

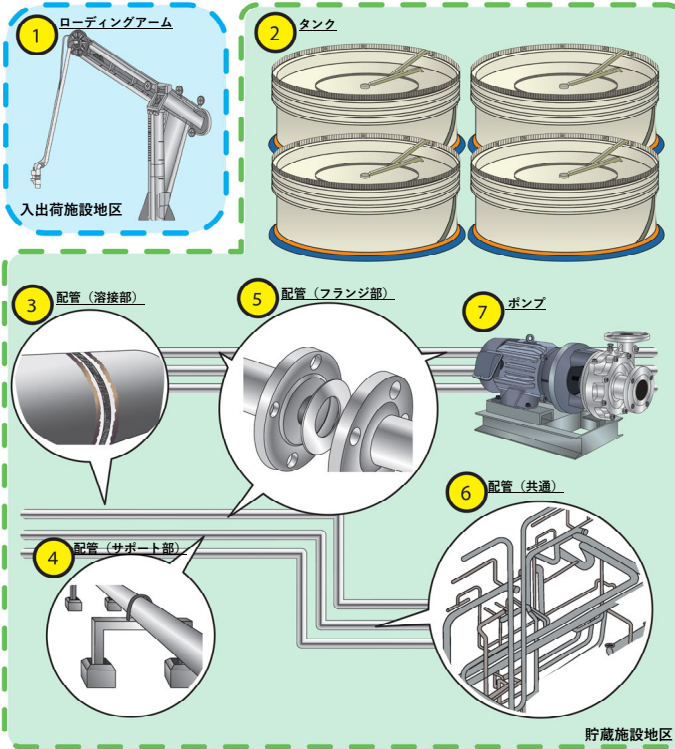
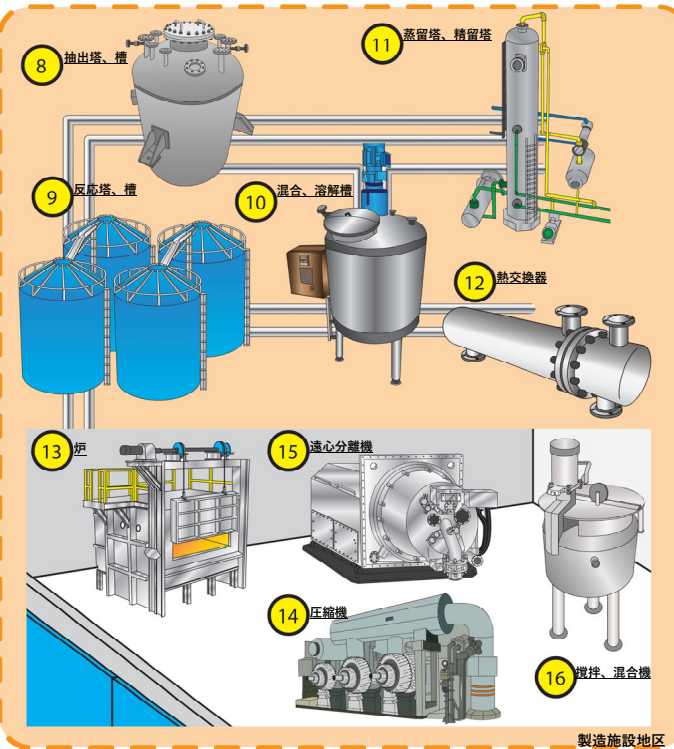
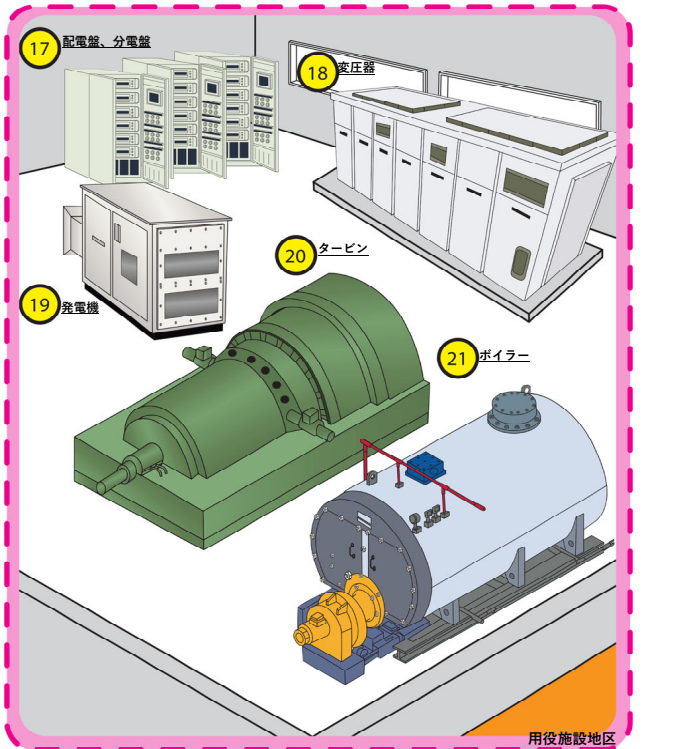
事故事例からみた施工面における配慮ポイント

No	機器等名称	発生要因	配慮ポイント	No	機器等名称	発生要因	配慮ポイント
1	ローディングアーム	ボルトの締付けの問題	ボルトの締付け不足はないか（油圧ホースネジ継手など、狭隙部でトルクレンチが使用できない場合は、加圧試験を実施するなど適切な締結の確認を行っているか）	10	混合、溶解槽	取付け不良	送液チューブは確実に取り付けられているか（コーキングが脱落しないよう確認しているか）
2	タンク	ボルトの締付けの問題	ボルトの締付け不足、過度の締付けはないか（ホットボルトリングなど、ボルトの締結確認は確実に実施されているか）	11	蒸留、精留塔	施工内容の間違い	フランジ等の材質は適切か（取り扱う危険物への耐食性等は有しているか）
		配管工事の線切りは、適切な仕切り板を使用しているか（ジョイントシートなどを使用していないか）	不要な場所に断熱材が取り付けられていないか				
3	配管（溶接部）	工事時の措置不良	火気作業時は、溜油の可能性がある場所（溶接部や屋根板の裏側など）の油分が確実に除去されているか	12	熱交換器	ボルトの締付けの問題	ボルトの締付け不足はないか（不均一な締付けはないか、ホットボルトリングは行ったか）
		溶接不良	溶接時はスラッグの巻き込み等の溶接不良に注意し、溶接後に外観検査を確実に実施しているか			膨張係数の違うチューブシートとチャンネルフランジを使用していないか（熱ひずみによるシール圧低下の恐れはないか）	
4	配管（サポート部）	溶接不良	突き合わせ溶接時の溶け込み不良はないか（放射線検査や気密試験により確認しているか）	13	炉	施工内容の間違い	ガスケットの材質は適切か
		工事時の措置不良	サポートは配管の熱膨張等による影響が考慮されているか（過大な応力がかからない形状等であるか）			ガスケットはずれが生じないよう取り付けられているか	
5	配管（フランジ部）	取付け不良	応力腐食割れが予想される配管では、溶接によるサポートからウレタンブロックに変更するなど、残留応力を生じさせない施工となっているか	14	圧縮機	取付け不良	ガスケットはずれが生じないよう取り付けられているか（隙間から雨水が侵入しないようシール加工等により措置されているか）

施工内容の間違い	サポートは適切なものを選択しているか（可とう継手のサポートはスライドシューにせず、固定サポートとしているか）			ボルトの締付けの問題	ガスケット部の締付け不足はないか
6	配管（共通）	ボルトの締付けの問題	ボルトに過度の締付けはないか	15	遠心分離機	ボルトの締付けの問題	ガスケットの位置は適切か（ガスケットスペーシングを活用して当り面の調整をしているか）
		設置位置の問題	スイングペントのフランジ部の接続時は、適切な手順により締付けを行っているか。気密テストを実施しているか			工事における保温材の厚みは適切か	
7	ポンプ	取付け不良	シートパッキンとボルト穴は一致しているか（締付け時にパッキンが巻き込まれていないか）	16	攪拌、混合機	工事時の措置不良	コーキング材の材質は適切か（耐熱温度は十分か）
		ボルトの締付けの問題	油圧シリンダー等のホース締結部は、適切なシール材を使用しているか			ボルトの締付けの問題	ボルトの締付け不足はないか（圧力計の圧力開放プラグなどは緩んでいないか）
8	抽出塔、槽	取付け不良	ユニオン部の締付け不足はないか	17	配電盤、分電盤	取付け不良	ケーシング部のシリコン系液状ガスケットの塗布量は十分か
		設置位置の問題	オイルパン設置時は、位置及び形状は適切か			接続する発電機は規定容量を満たしているか	
9	反応塔、槽	取付け不良	電気ヒーターの設置範囲は適切か（過密に設置されていないか）	18	変圧器	取付け不良	導圧管等の芯ずれ及び引張応力が発生しないよう施工されているか（不適切な長さの配管が使用されていないか）
		設置位置の問題	ボルトの締付け不足、過度の締付けはないか（圧力計サポート部等のトルク管理は適切か、ガスケットが破損するような締付けはないか）			ボルトの締付けの問題	ボルトの締付け不足はないか（ローター、Vプーリーなど）
10	抽出塔、槽	工事時の措置不良	メカニカルシール部の締付け不足はないか	19	発電機	取付け不良	空気抜き配管は確実に取り付けられているか（復旧時などの取り付け忘れはないか）

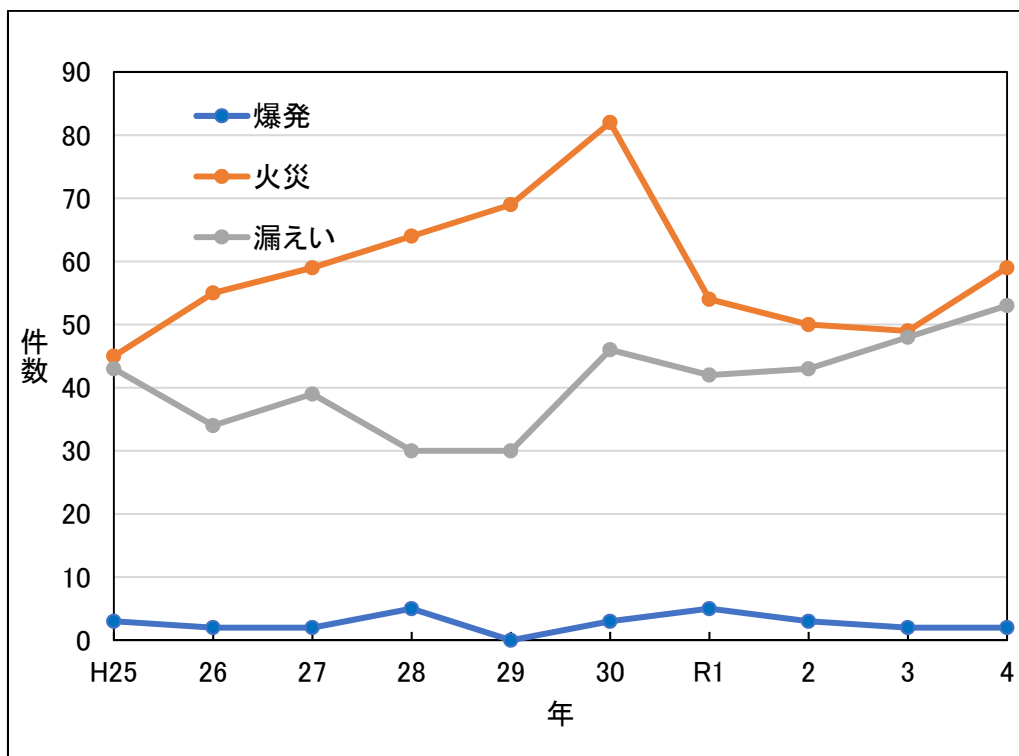
【図 3.3.1 人的な維持管理面による事故件数の推移】

平成 29 年頃は、火災事故件数が漏えい事故件数の約2倍程度で推移していたが、近年はその差が縮まってきていることが分かる。

人的な維持管理面による事故件数の推移を図 3.3.1 に示す。

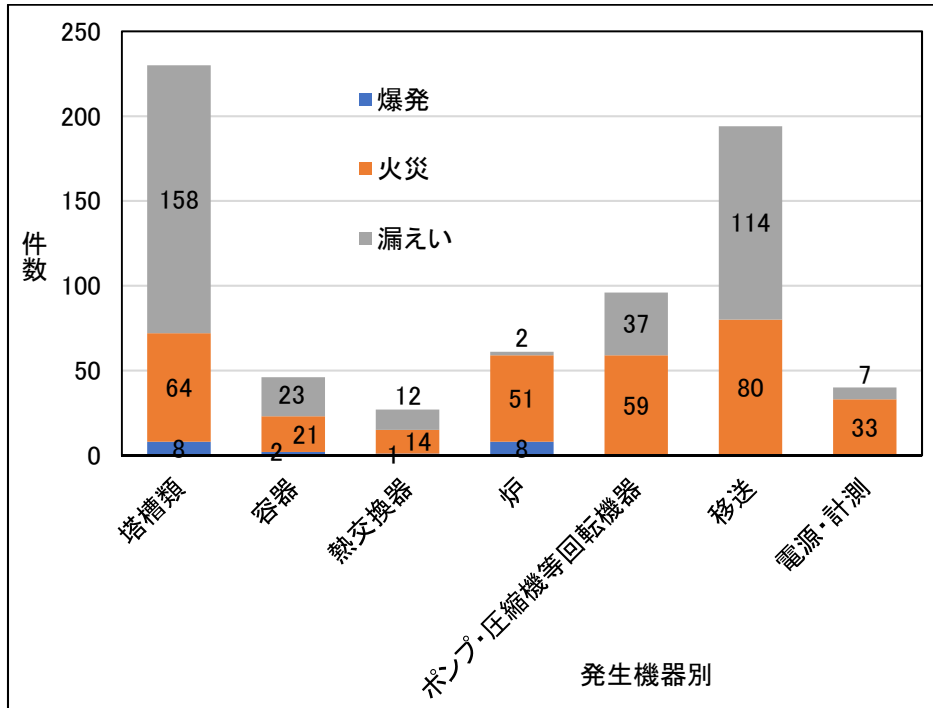
【図 3.3.2 人的な維持管理面における部位別の事故発生件数】
(平成 25 年から令和4年までの合計値)

人的な維持管理面における事故は、塔槽類及び移送において多く発生していることが分かる。

次に、人的な維持管理面における発生機器別の事故発生件数を図 3.3.2 に示す。

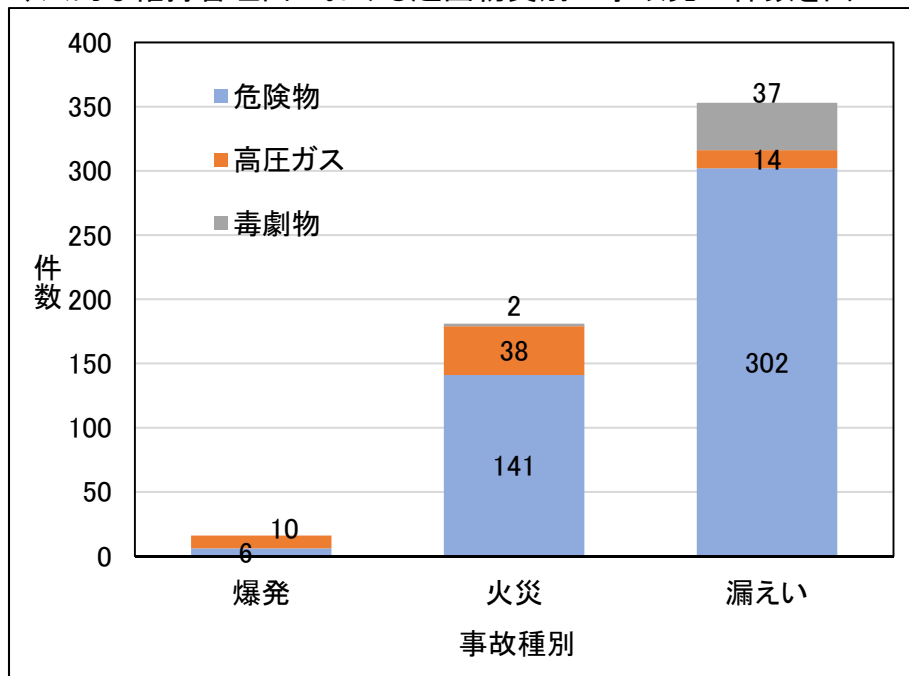
【図 3.3.3 人的な維持管理面における起因物質別の事故発生件数】
(平成 25 年から令和4年までの合計値)

起因物質別では、施設数がわからず一概には比較できないものの、危険物による漏えい事故が他と比較して顕著に多くなっている。

次に、人的な維持管理面における起因物質別の事故発生件数を図 3.3.3 に示す。

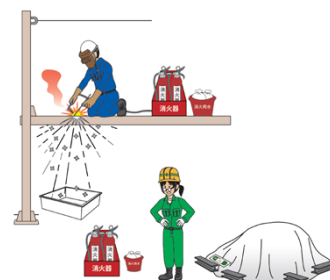
【溶接のノロ受け】

溶接のノロについては、不燃シートを貫通する可能性があります。このため、ノロ受けについては、金属製のものなどを使っていくことが重要です。

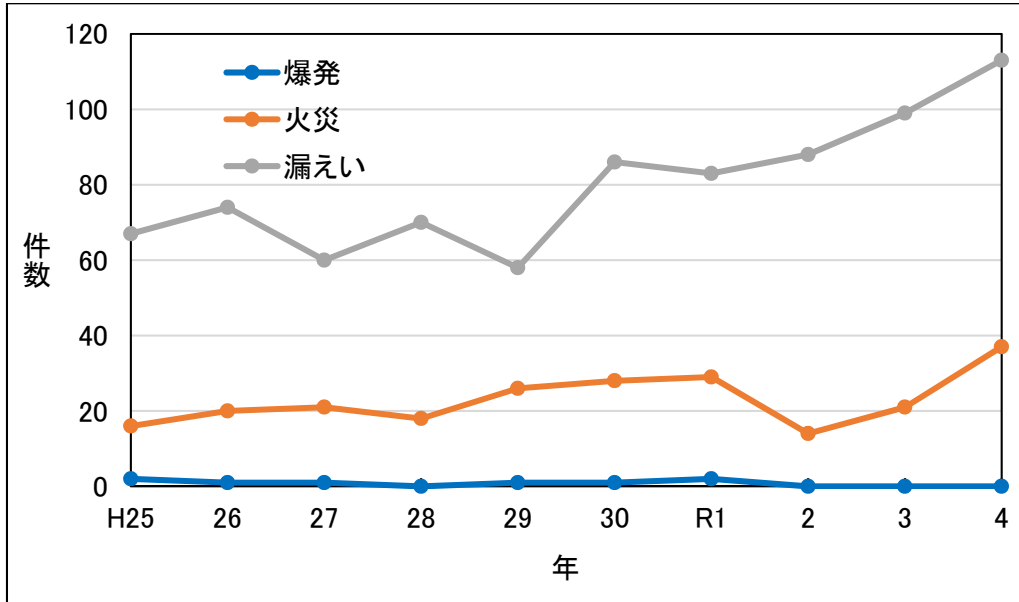
【図 3.4.1 物的な維持管理面による事故件数の推移】

漏えい事故の発生件数が他と比較して増加している。

物的な維持管理面による事故件数の推移を図 3.4.1 に示す。

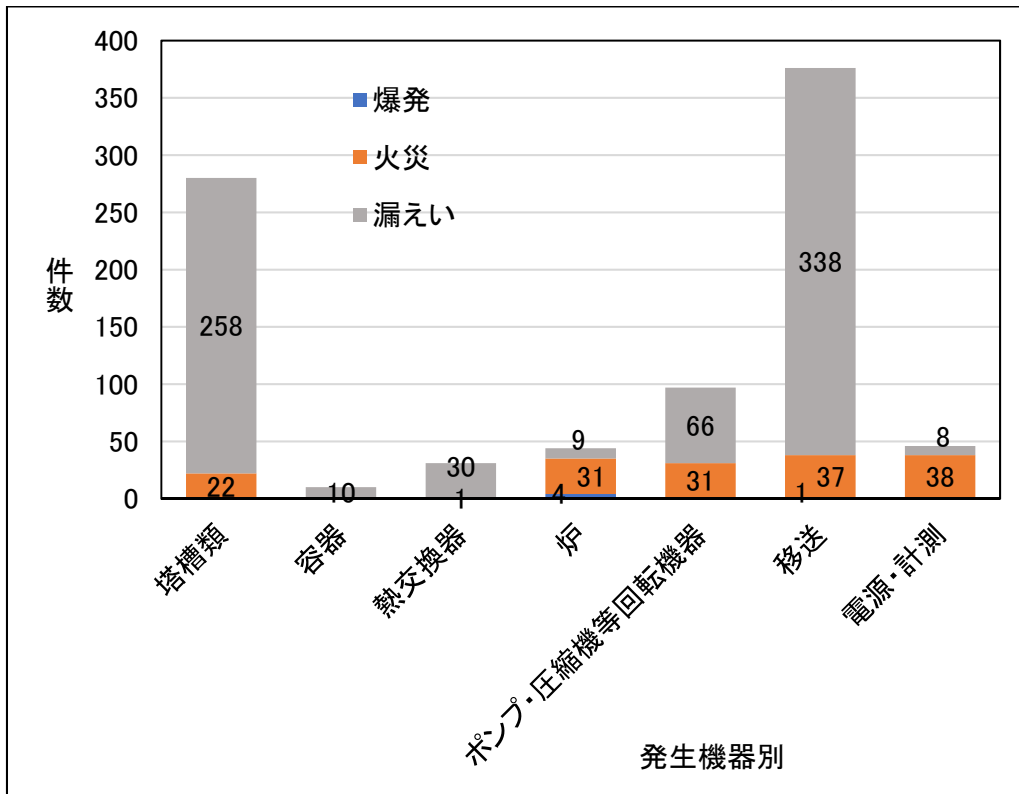
【図 3.4.2 物的な維持管理面における発生機器別の事故発生件数 (平成 25 年から令和 4 年までの合計値)】

物的な維持管理面における事故は、移送及び塔槽類において多く発生している。次に、物的な維持管理面における起因物質別の事故発生件数を図 3.4.3 に示す。

次に、物的な維持管理面における発生機器別の事故発生件数を図 3.4.2 に示す。

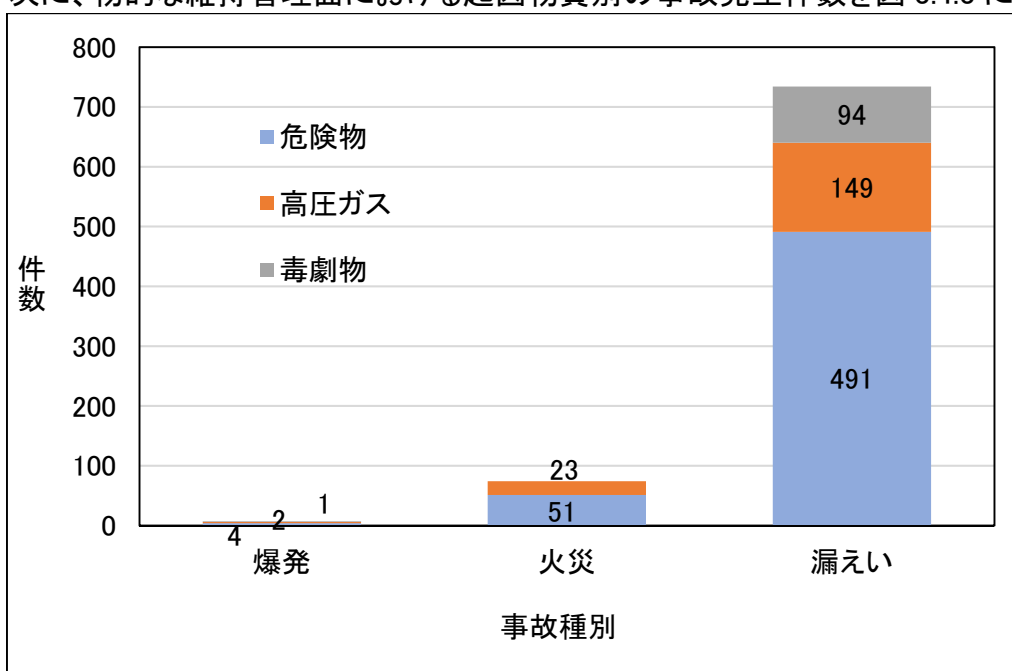
【図 3.4.3 物的な維持管理面における起因物質別の事故発生件数】
(平成 25 年から令和 4 年までの合計値)

起因物質別では、施設数が分からず一概には比較できないものの、危険物による漏えい事故が多くなっている。

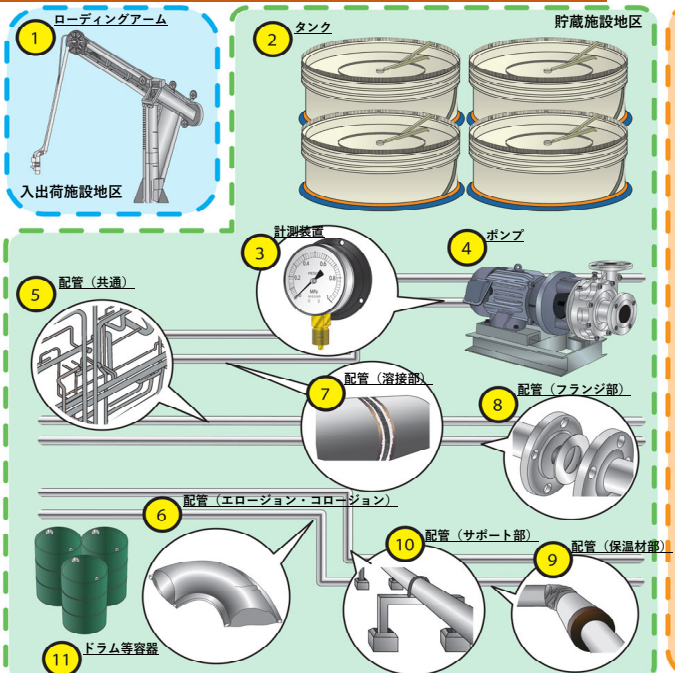
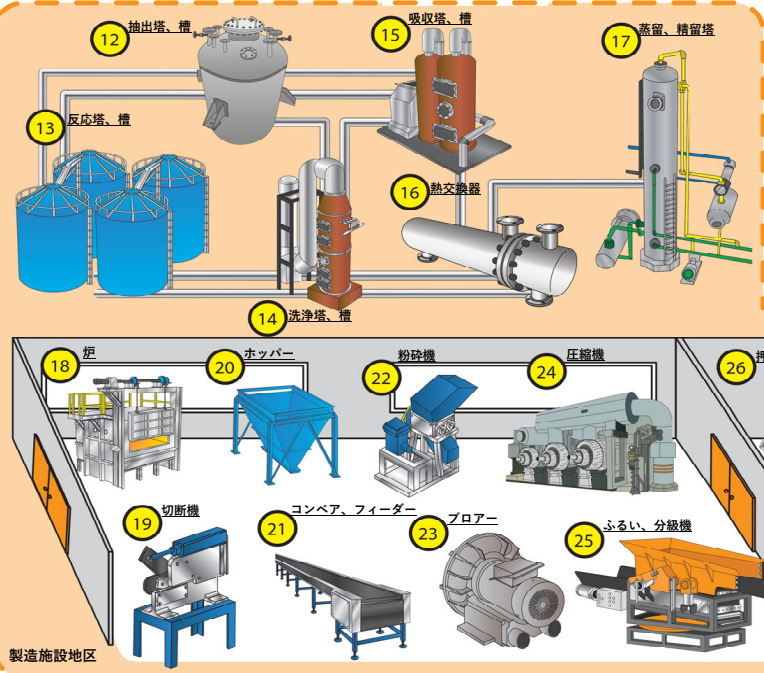
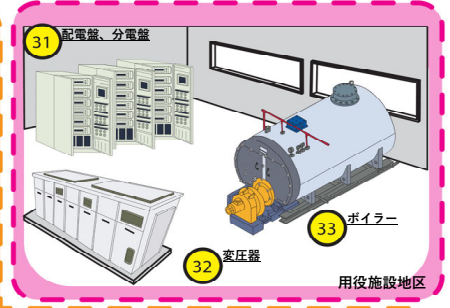
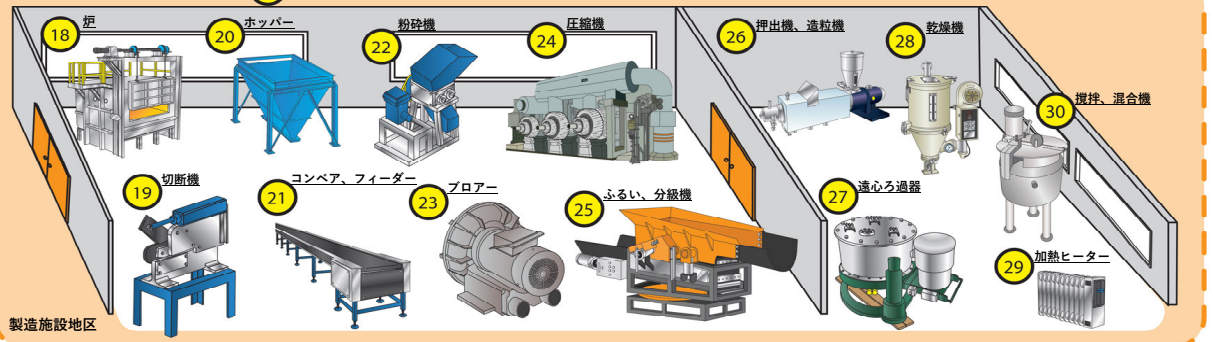
事故事例からみた物的な維持管理面における主な配慮ポイント

No	機器等名称	発生要因	配慮ポイント	No	機器等名称	発生要因	配慮ポイント	No	機器等名称	発生要因	配慮ポイント
1	ローディングアーム	機器の異常動作 場分の影響 工程の中で腐食環境の生成	室内ページ後は、ガス抜きを実施しているか（コリオリ式流量計にガスが残存していないか） 海水使用機は場分による腐食が進行していないか 付属配管部に腐食成分が濃縮する環境となっていないか 水分等が凝縮する環境の配管は、定期的な肉厚測定や配管の交換を行っているか 腐食性液体による弁本体に錆、減肉はないか	11	ドラム等容器	場分の影響 工程の中で腐食環境の生成 物質の落下・ぶつかりによる破損	腐食ドラム缶は、有機溶媒成分と水溶液成分を分離し保管しているか（塩化ナトリウムを含む水系溶液による腐食の影響を受けていないか） 容器と配管等の接続部パッキンに変化はないか ドラム缶キャリア等で運搬する際、車輪が引っかかる恐れのある段差はないか 保温材内部に雨水などが浸入していないか シール材は劣化、剥離していないか	20	ホッパー	長期使用による素材等の劣化 機器の異常動作 機器の機能の停止	ボルト、ガスケットの劣化はしないか（気密性が必要な機器の場合、気密性の低下はないか） 搬送ベルトのスリップ防止用軸受け架台に変形等はないか スクリーン検出器の異常（電源不良等）はないか
2	タンク	多湿環境 長期使用による素材等の劣化	保温カバー紐ぎ目のシール材は劣化していないか。雨水が保温板金内部に浸入していないか ゴムライニング部は経年劣化により損傷、剥離していないか	12	抽出塔、槽	高温多湿環境 長期使用による素材等の劣化	ゲートバルブの内部ディスクに摩耗はないか 緊急停止後の措置は適切か（逆流やドレンスルへの腐食成分の滞留等はないか）	21	コンベア、フィーダー	長期使用による素材等の劣化	ローラー部、軸受部に劣化、損傷はないか 定期的なグリスアップされているか（グリスの劣化によりベアリングが摩耗していないか）
3	計測装置	防食措置が悪いために腐食発生 常に振動する環境下で疲労	吐出配管の内液の吹き払いは十分か ガスケットは経年疲労していないか 電気防食は機能しているか（断線による機能不良はないか） 焼油処理等で仮設ポンプを使用する際は、圧力計等の根元配管が振動の影響を受けないよう措置されているか	13	反応塔、槽	多湿環境 長期使用による素材等の劣化	槽洗浄時にポンプを使用する際は、振動によりフレキシブルホース等が破損しないよう措置されているか 反応器底部のボス部に腐食はないか バルブ等のシートリングに摩耗はないか	22	粉砕機	長期使用による素材等の劣化	定期的なグリスアップされているか（グリスの劣化によりベアリングが摩耗していないか）

4	ポンプ	異常圧力上昇等 工程の中で腐食環境の生成 周囲からの異物の作用による機器の動作不良 長期使用による素材等の劣化	定期的なグリスアップされているか 配管内の残渣が固化していないか 内面ライニングは劣化していないか（酸などによりポリスターが発生していないか） ベアリング保持器等に異物の混入はないか メカニカルシールに摩耗はないか	14	洗浄塔、槽	想定内の応力下で疲労	焼結等の処理がされていない配管にアミン系水溶液などの腐食性物質が同伴されていないか	23	プロアー	長期使用による素材等の劣化 多湿環境	スクリー等の清掃は実施されているか（スクリーに原料等が固着していないか）
5	配管（共通）	異常圧力上昇等 場分の影響 機器の機能の停止 工程の中で腐食環境の生成 高温多湿環境 多湿環境 濃淡電池腐食 防食塗装・被覆剥離	定期的なグリスアップされているか 配管内の残渣が固化していないか 内面ライニングは劣化していないか（酸などによりポリスターが発生していないか） ベアリング保持器等に異物の混入はないか メカニカルシールに摩耗はないか 抜き取り等で仮設ホースを使用する際、ホースにねじれはないか 洗浄時の残油が液封状態で加温等されていないか 海水の飛沫を受ける環境に敷設されている配管は外面腐食していないか 逆流防止弁等は作動不良を起こす恐れがあるため定期的な点検しているか バルブ等は定期的な交換されているか（内面ライニングは経年劣化していないか） 送液停止時など、トレースにより必要以上に高温状態になっていないか 高圧ガス低圧配管等、結露が発生しやすい配管は外面腐食していないか 残油しやすい配管は、確実に油抜きがされているか（遊休配管やバルブ閉鎖部は腐食性物質、残渣が堆積していないか） 防食テープや外面塗装に劣化、剥離はないか 固体を含む配管など、摩耗しやすい配管の点検頻度は適切か エロージョンの恐れのある配管エルボ部は定期的な肉厚測定等を実施しているか	15	吸収塔、槽	長期使用による素材等の劣化	バルブのグランドパッキンに劣化はないか	24	圧縮機	長期使用による素材等の劣化 多湿環境	点検時の処置の不備 周囲からの異物の作用による機器の動作不良 常に振動する環境下で疲労

6	配管（エロージョン・コロージョン）	エロージョン・コロージョン	想定内の応力下で疲労（応力腐食割れ） 熱応力が増加する箇所などは、非破壊検査により定期的な点検しているか	16	熱交換器	場分の影響 エロージョン・コロージョン	チューブに腐食はないか 塩化物イオンを含む冷却水の場合、耐孔食性の高い材質のチューブを使用しているか ユニオン部に締付け不良はないか（ネジ山の潰れ等による維持管理の不備） 遊休配管等に腐食性物質が堆積していないか 中和剤（アルカリ）投入による溶接部の残留応力への作用（アルカリ応力腐食割れ）を受ける箇所は、定期的な非破壊検査等を実施しているか 保温材は劣化、脱落していないか。雨水が保温板金内部に浸入していないか	25	ふるい、分級機	長期使用による素材等の劣化	スクリー等の清掃は実施されているか（スクリーに原料等が固着していないか） メカニカルシールに異物の噛み込みはないか
7	配管（溶接部）	想定内の応力下で疲労（応力腐食割れ）	熱応力が増加する箇所などは、非破壊検査により定期的な点検しているか	17	蒸留、精留塔	多湿環境 エロージョン・コロージョン	バルブ等のシートリングに摩耗はないか 配管水平部など滞留しやすい箇所にスケール等が堆積していないか	26	押出機、造粒機	エロージョン・コロージョン	スクリー等の清掃は実施されているか（スクリーに原料等が固着していないか） メカニカルシールに異物の噛み込みはないか
8	配管（フランジ部）	長期使用による素材等の劣化	フランジ部のOリングは経年劣化（硬化）していないか	18	炉	長期使用による素材等の劣化	フランジ部のパッキンに劣化、損傷はないか 遮断弁等は定期的な点検しているか 配管に膨れ等の劣化はないか	27	遠心ろ過器	エロージョン・コロージョン	スクリー等の清掃は実施されているか（スクリーに原料等が固着していないか） メカニカルシールに異物の噛み込みはないか
9	配管（保温材部）	多湿環境	保温材内部に雨水などが浸入していないか	19	切断機	長期使用による素材等の劣化	物質の落下・ぶつかりによる破損 炉内の付着物を定期的除去するなど、管理は適切か	28	乾燥機	機器の機能の停止 周囲からの異物の作用による機器の動作不良 長期使用による素材等の劣化 その他	スクリー等の清掃は実施されているか（スクリーに原料等が固着していないか） メカニカルシールに異物の噛み込みはないか 軸受部のメカニカルシールに摩耗はないか 電気コードに挟まり等はないか 工程の中で腐食環境の生成 銅材は腐食していないか
