# 自衛防災組織等の防災活動の手引き

平成26年2月

消防庁特殊災害室

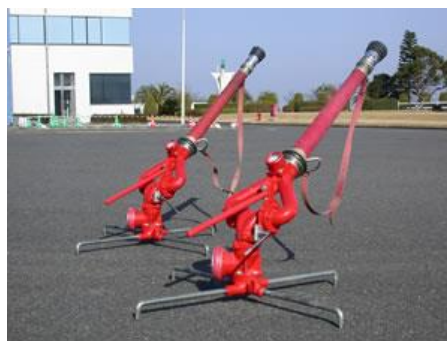
写真 1-4 可搬式放水銃

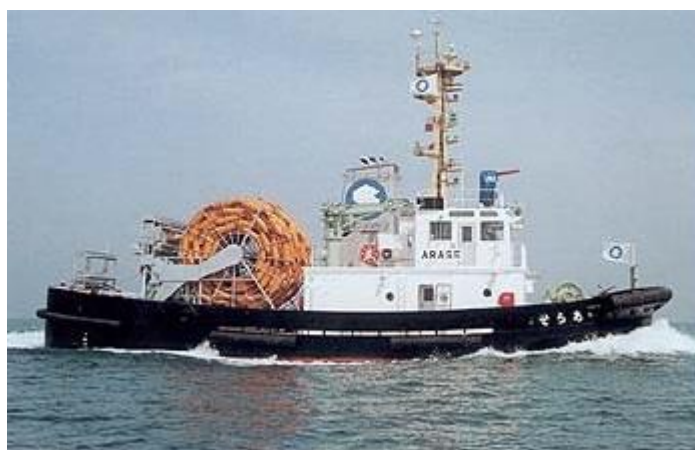
写真 1-5 オイルフェンス展張船

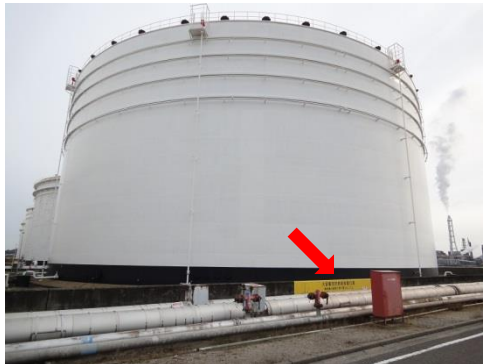
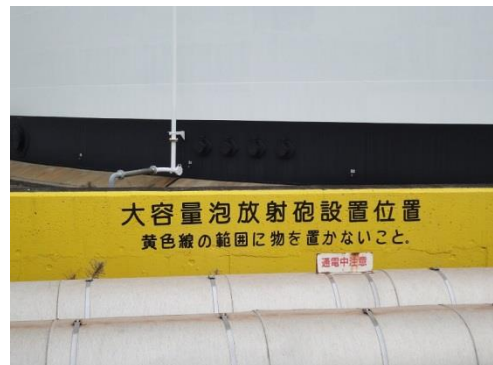
システム対象タンクごとに、発災時の風向等を考慮して、複数箇所の放水砲の設置位置を想定し、その場所にマーキングすることで、放水砲の設置位置であることを分かりやすく示している例。

写真 2-7、2-8 放水砲の設置位置を示すマーキング

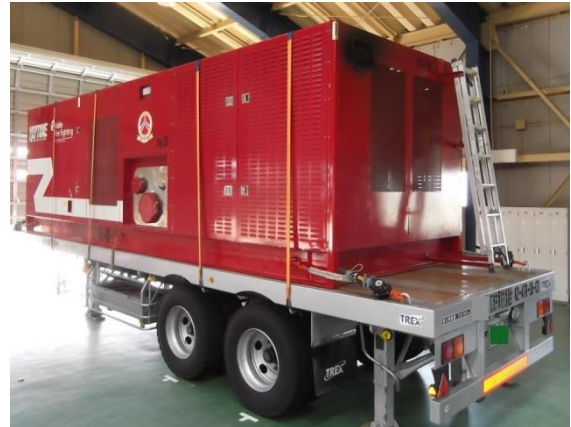
写真 2-12 一体型消防ポンプの保管状況

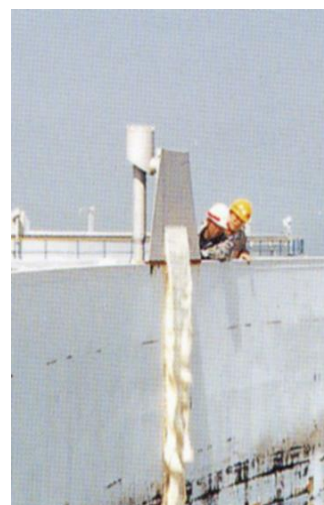
浮き屋根式屋外貯蔵タンクに設置されている泡消火設備には、写真 2-1 に示すような「特型泡放出口」が設置され、側板とフォームダムの間（以下「環状部分」という。）に泡を放出することによって、環状部分に発生した火災を消火する仕組みとなっている。図 2-3 に特型泡放出口からの泡放射のイメージを、写真 2-2 に特型泡放出口からの泡放射の状況を、それぞれ示す。

図 2-3 特型泡放出口からの泡放射イメージ 写真 2-2 特型泡放出口からの泡放射状況
