石油コンビナート等防災体制検討会  
(石油コンビナートにおける事故に関する検討) 報告書 別冊 1

# 石油コンビナートにおける事故分析 を踏まえた事故防止の手引き (案)

令和 6 年●月  
消防庁特殊災害室

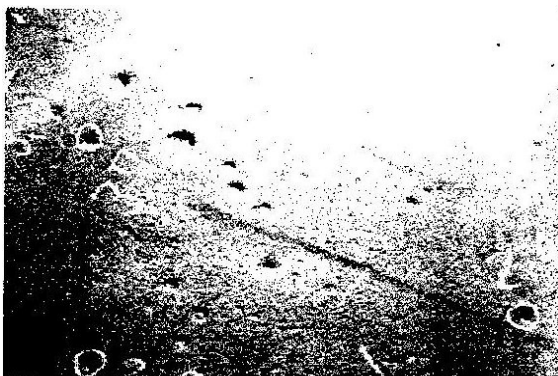
孔食は、金属表面の不動態被膜の破壊によって生じる局部腐食である。塩化物を含む水環境において不動態化した金属表面に、凹み状の溶解箇所（腐食ピット）が拡大していく腐食形態です。孔食が肉厚貫通すれば、漏えいとなります。

屋外貯蔵タンク底板（内面）の孔食例

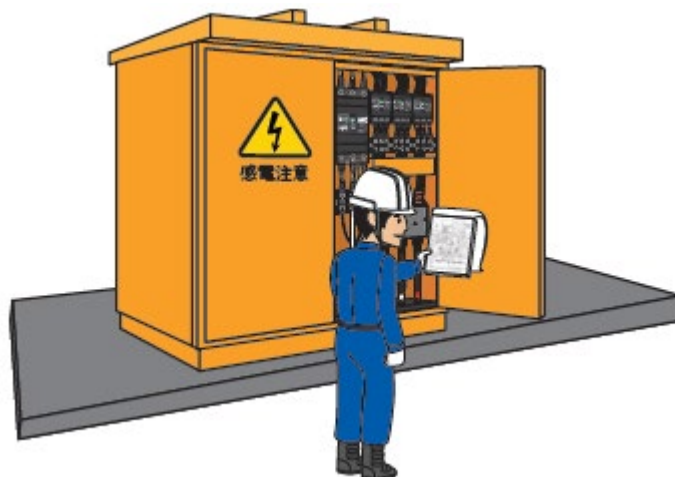
### 【配電盤】

誤配線を防止するために、工事施工計画等を作成し、現場施工時に確認する。

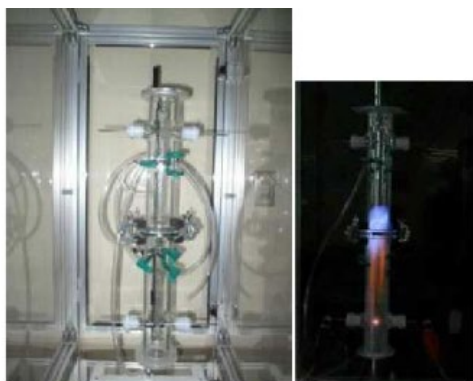
① 火災伝播実験器具

プロピレンガスを使用し火炎の伝播を配管内などで抑制する手段として、フレイムアレスターを設置した場合の状態を体験する装置

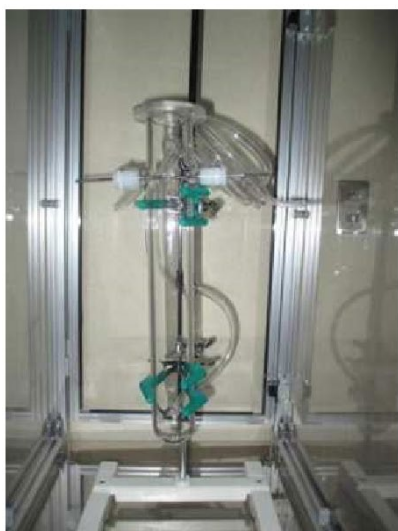
③ 人体帯電実験器具

人体に蓄積される静電気（帯電）が、どのような作用を及ぼすのか。

人体帯電による静電気にてスパークさせ着火させる。

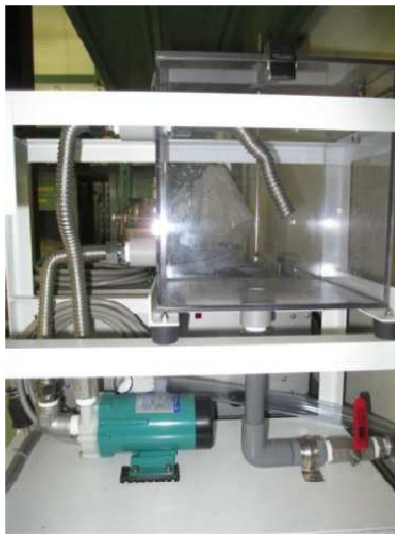
#### ④ 流動帯電爆発実験器具

灯油を使用して配管内を流れる時に生じる静電気が、爆発混合気中で放電すると爆発が起こる現象を体験させる。

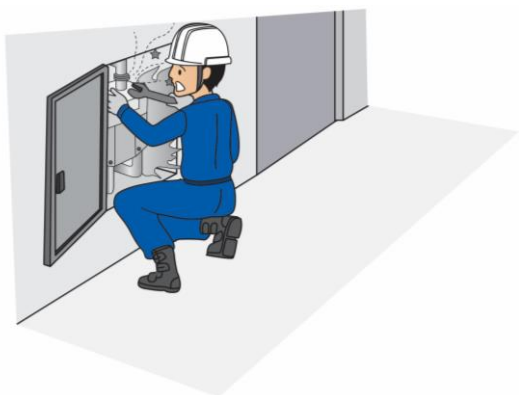
## 【静電気の発生防止】

静電気による着火を防ぐため、静電気が発生しにくい材質又は加工された器具の使用や、接地導線を設置することが重要です。

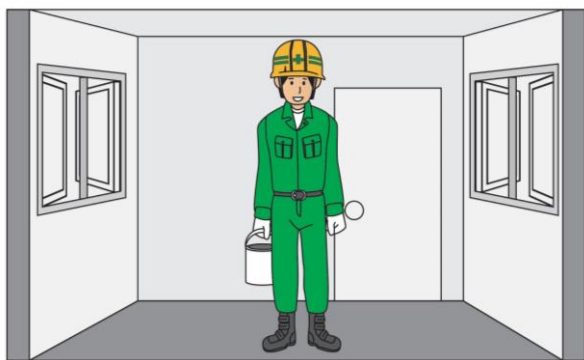
## 【可燃性蒸気の滞留防止】

可燃性蒸気の滞留による着火の危険性をなくすため、換気の徹底や排風機を使用することが重要です。

また、容器内などは不活性ガスを充填するなど、可燃性蒸気への引火を防ぎましょう。
