## 駐車場等における火災リスクについて

令和6年7月9日  
消防庁予防課

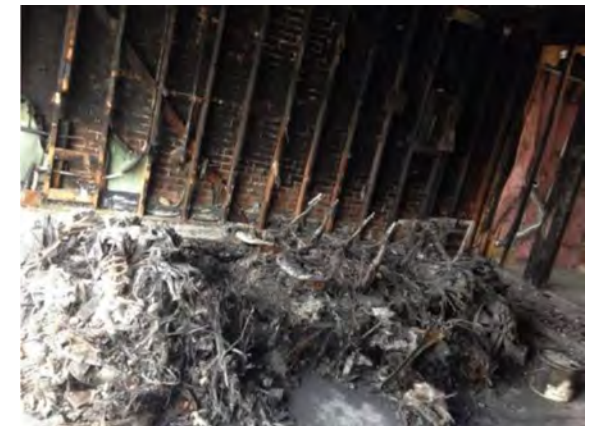
CFRPをボディにした車両の焼損状況 (参考資料3-7-17)

- 電気自動車や燃料電池自動車であることが原因による大きな火災はこれまでに報告されていない。(参考資料3-7-16、3-7-17)
- 電気自動車を含めた近年の自動車は軽量化を図るため、アルミ合金や炭素繊維強化プラスチック(CFRP)などが採用される傾向にあり、ドアやルーフなどのボディパネルにはアルミ合金、窓にはポリカーボネート樹脂、強度部材にはCFRPが使用されている。火災時には、エンジンルーム、車室、トランクルーム、荷台などの区画が熱によって、従来の自動車よりも早く開口部が生じ、延焼速度が増大する。また、CFRPやアルミは、火災後に車両の形状が維持されない場合がある。(参考資料3-7-17)
