「屋外貯蔵タンクの浮き屋根の安全対策に関するワーキンググループ」

本日の検討事項

- 1、定期点検
- 2、タンク開放時の点検・補修
- 3、応急措置後の継続使用の要件

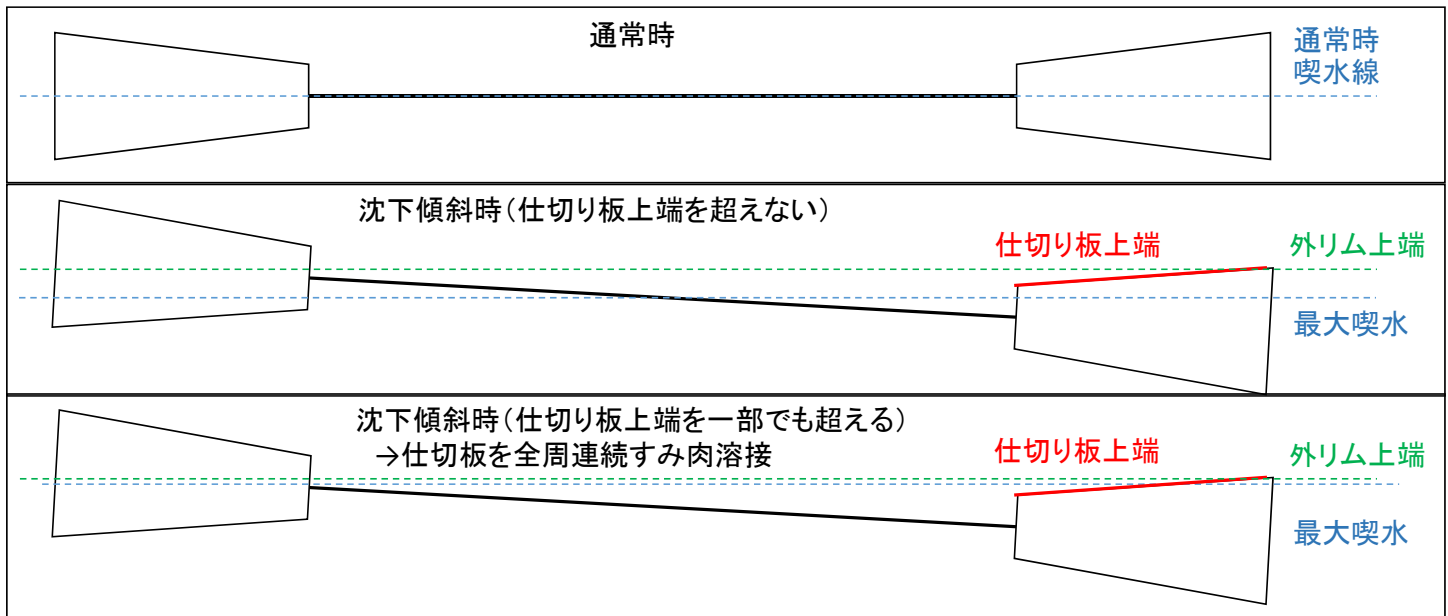
ポンツーンが破損し傾斜した際に喫水線が仕切り板上端を超えるおそれがないもの(案)
(ダブルデッキの浮き屋根も同様とする)

- ①浮き屋根の重量は過去に行われた補修等を考慮した現時点における重量を用いる。
- ②浮き室が破損した場合の浮き屋根の浮力と傾斜角の確認を行い、傾斜が生じることで、雨水が通常の排水設備から有効に排水されずに浮き屋根上に滞留することが想定される場合(平成25年7月31日付け消防危第141号の2)には、その滞水重量を上記①に加え計算すること。

- ・開放検査時における適切な点検(資料WG2-2)
- ・浮力計算→現時点(補修を行う場合は補修後)における浮力計算の実施
- ・正確な現重量→補修の有無に関わらず、現状の図面と実物が一致しているか
- ・浮き室の気密性→仕切り板は全周連続隅肉溶接であること
ポンツーンが破損し傾斜した際に喫水線が仕切り板上端を超えるおそれがないものを除く
(詳細は次ページ)

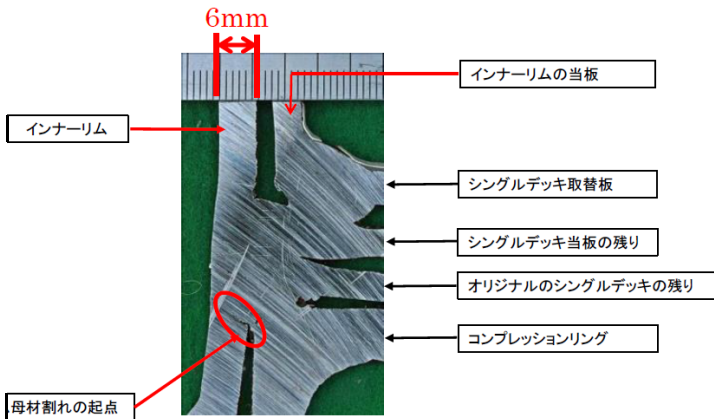
リムに3枚以上の板が1か所に溶接されている

前回資料WG1-3「浮き屋根式タンクのポンツーン内部漏洩の推定原因と対策について」で紹介された事例と同様の設備又は構造の有無について確認すること。

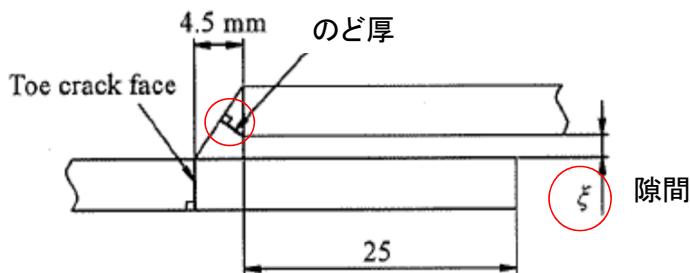
過去の研究結果(資料WG2-6「中間まとめ(案)」1. 4)からも、板の肌合わせ及びのど厚の確保は非常に重要。

- ・板の取替えを実施した場合には、施工時に板の肌合わせ及びのど厚に十分注意する。
- ・開放点検時には目視検査の際に、脚長(のど厚)不足がないかを検査する。
- ・適切な溶接施工管理を実施する→浮き屋根に関する溶接施工要領書を作成して、事業所と施工会社の間で取り交わす。
- ・補修工事等により喫水線の上昇や、著しいひずみが発生した際には、エマージェンシードレンやルーフサポートから内容物の逆流のおそれがないことを確認する→(資料WG2-3)
- ・補修工事を実施する際には、JIS B 8501-2013の5. 9. 8 a) 3)に準じた施工を実施する。
