## 自走式駐車場に設置される消火設備の検討

# 検討の進め方

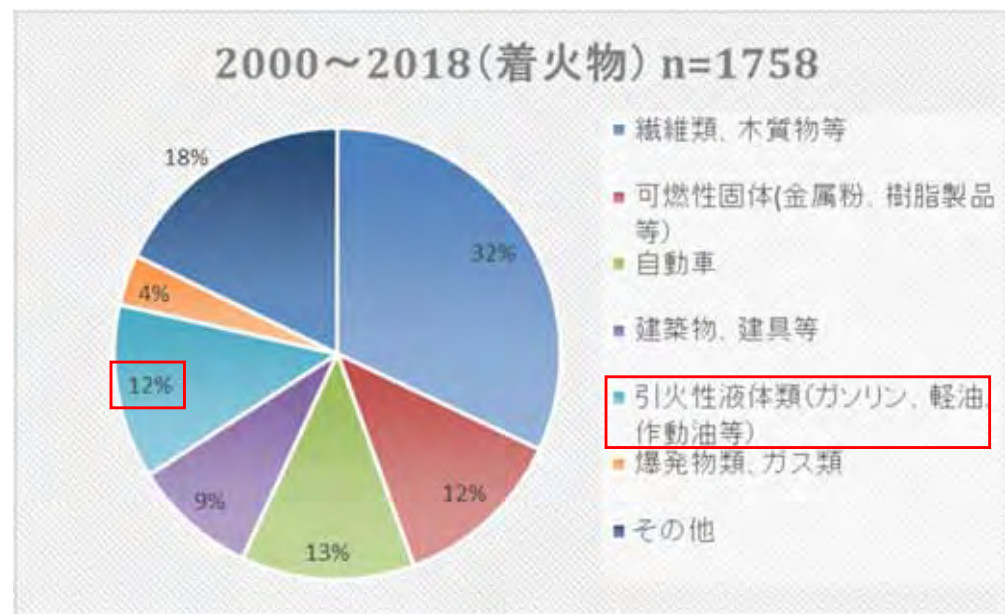
- 駐車場火災(12196件)の傾向が1999年を境に変化していることから、年代による出火原因の統計分析を行った
- 出火原因の着火物については以下のとおり

火災例「自動車のエンジンルーム内に置き忘れた布きれが排気管に接触して出火した」の場合、着火物の分類としては「繊維類、木質物等」となる。

放火を除いたもの

- 1999年前後の火災における着火物を確認(放火によるものを除く。)したところ、引火性液体類(ガソリン、軽油、作動油等)は減少している。
- 車両の安全性能の向上により、引火性液体類に着火するような火災が減少した可能性があると推測される。

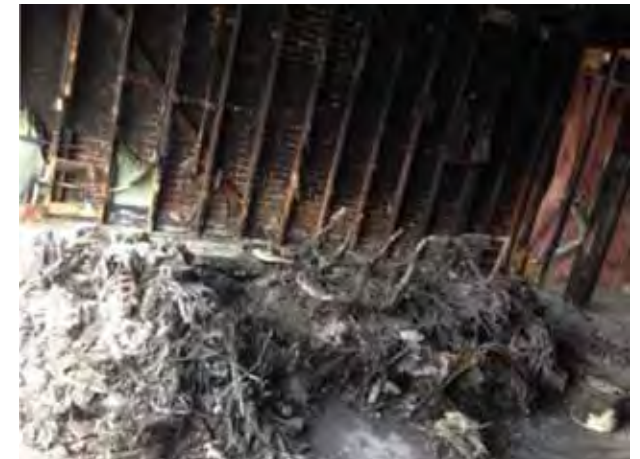
CFRPをボディにした車両の焼損状況 (参考資料3 - 7 - 17)

- 電気自動車や燃料電池自動車であることが原因による大きな火災はこれまでに報告されていない。(参考資料3 - 7 - 16、3 - 7 - 17)
- 電気自動車を含めた近年の自動車は軽量化を図るため、アルミ合金や炭素繊維強化プラスチック(CFRP)などが採用される傾向にあり、ドアやルーフなどのボディパネルにはアルミ合金、窓にはポリカーボネート樹脂、強度部材にはCFRPが使用されている。火災時には、エンジンルーム、車室、トランクルーム、荷台などの区画が熱によって、従来の自動車よりも早く開口部が生じ、延焼速度が増大する。また、CFRPやアルミは、火災後に車両の形状が維持されない場合がある。(参考資料3 - 7 - 17)
