飲食店等に設ける厨房用自動消火装置の実証実験に係る請負業務

飲食店等に設ける厨房用自動消火装置の実証実験報告書

令和2年3月

一般財団法人日本消防設備安全センター

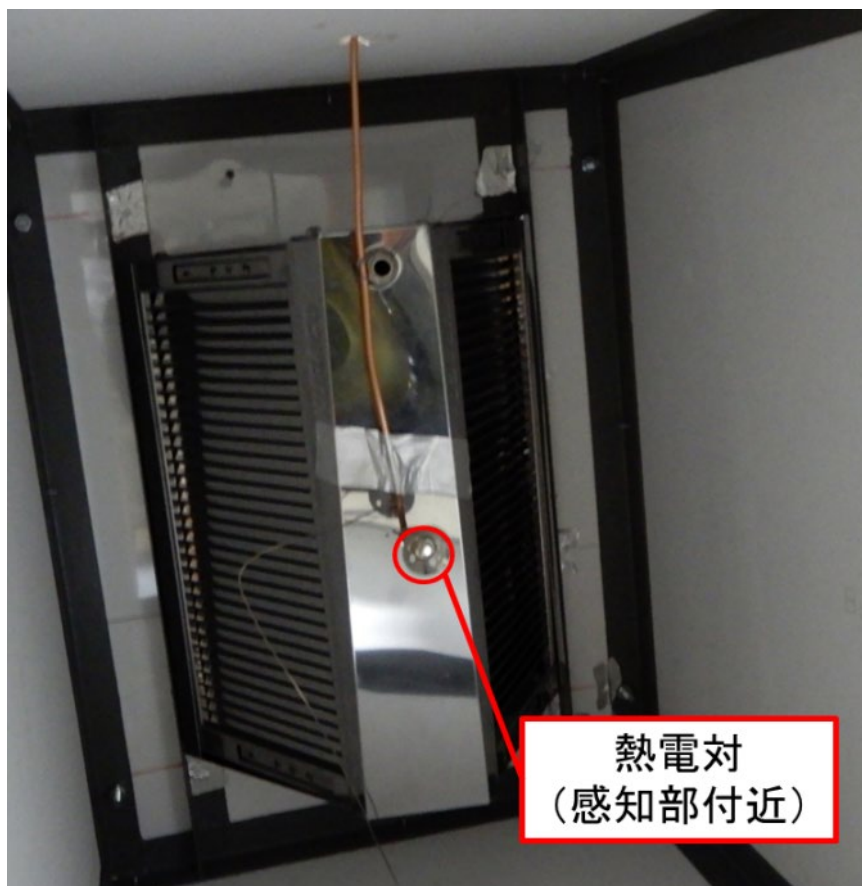
写真 1 フード部分（レンジ火災用）の熱電対設置位置

このほか、感知部付近の温度についても測定・記録した。(写真1及び3)

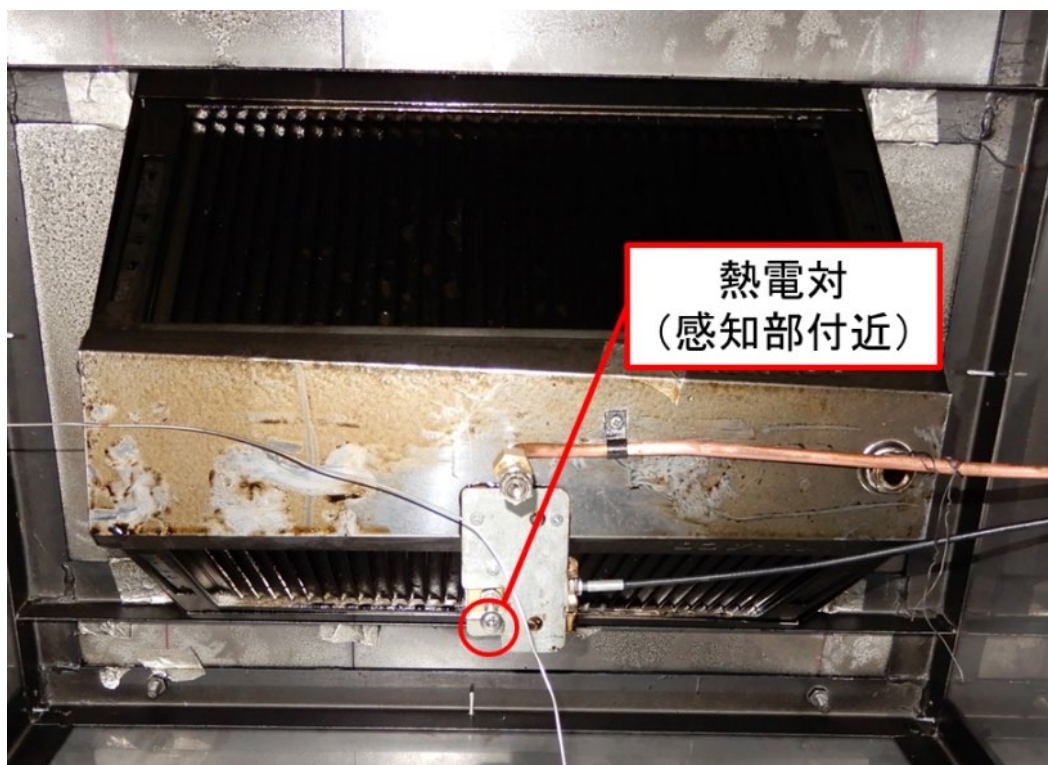
熱電対  
(感知部付近)

写真 3 フード部分（フライヤー火災用）の熱電対設置位置
