旧法屋外タンク貯蔵所の保安検査のあり方に係る調査検討

報告書

平成26年3月

総務省消防庁危険物保安室

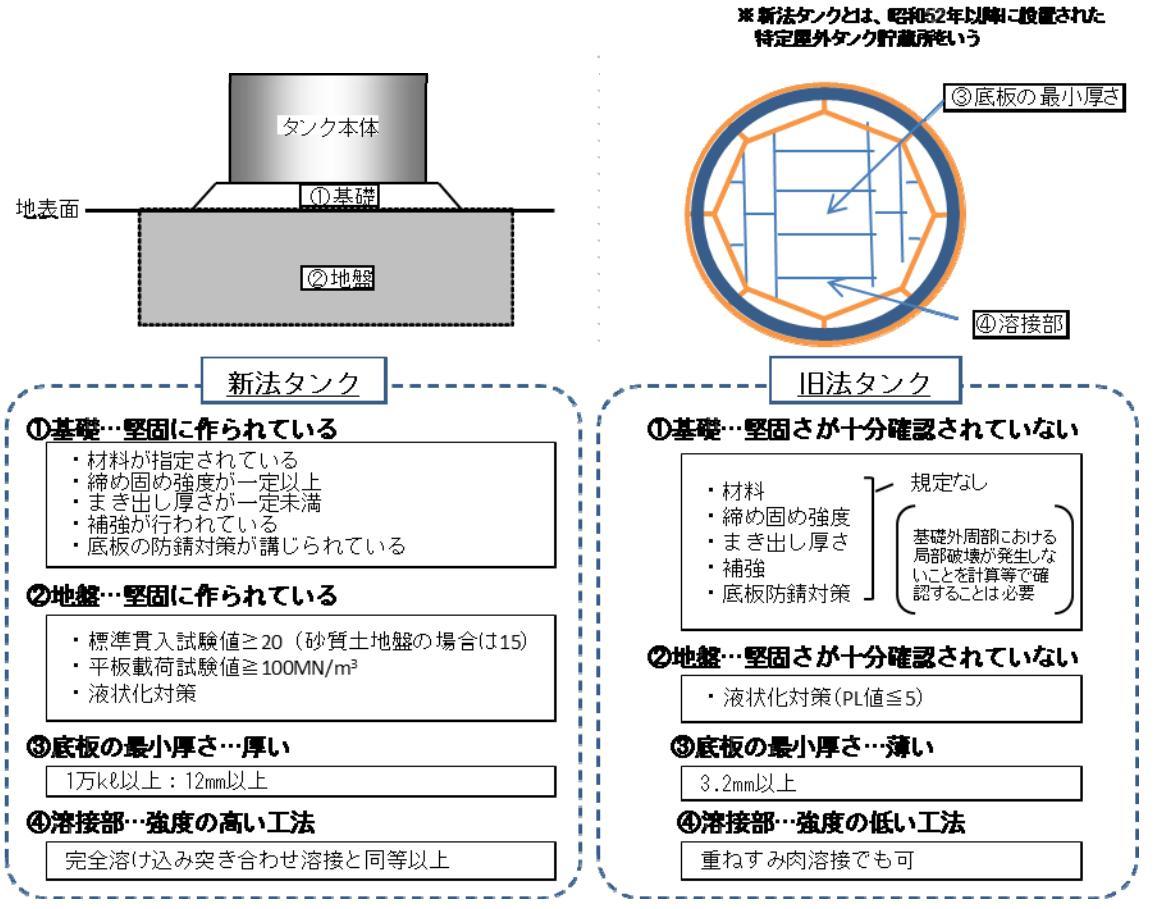
旧法タンクと新法タンクの基礎・地盤及び底板部(側板部等を除く)に係る技術基準の相違の概要 を、図 2.1.1 に示す。

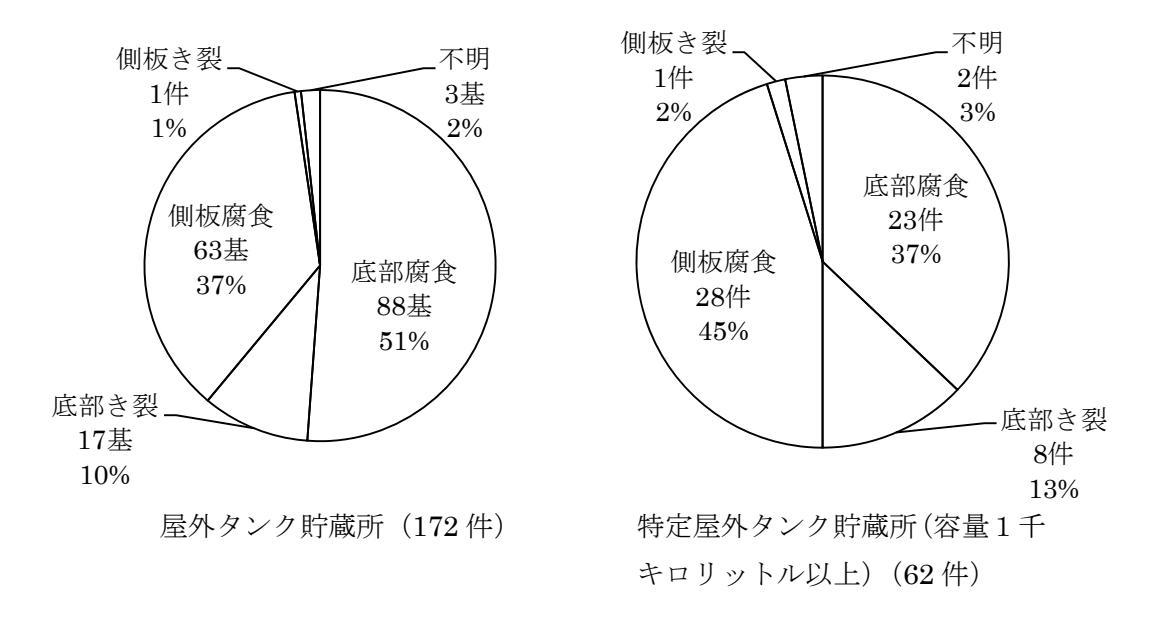
図 2.4.7 危険物流出事故の発生部位

通常運転時の屋外タンク底部及び側板からの危険物流出事故(対象:172件)について分析した結 果を図 2.4.7 に示す。対象とした全ての屋外タンク貯蔵所において、底部からの危険物流出事故に着 目して整理すると、底部の腐食によるものが 51%、底部のき裂によるものが 10%を占める結果とな った。内部開放検査や保安検査において底部の板厚及び溶接部の検査が義務付けられている特定屋外 貯蔵タンクに限定すると(対象:62件)、底部の腐食によるものが37%、底部のき裂によるものが 13%を占めている。底部の腐食による危険物流出事故の割合はき裂による割合よりも大きいものの、 特定屋外貯蔵タンクでは開放時の板厚確認が一定の効果を果たしているものと考えることができる。 一方、底部のき裂による危険物流出事故は特定屋外貯蔵タンクにおいてもその割合が減少していない ことから、き裂に対する安全性については慎重に検討する必要がある。

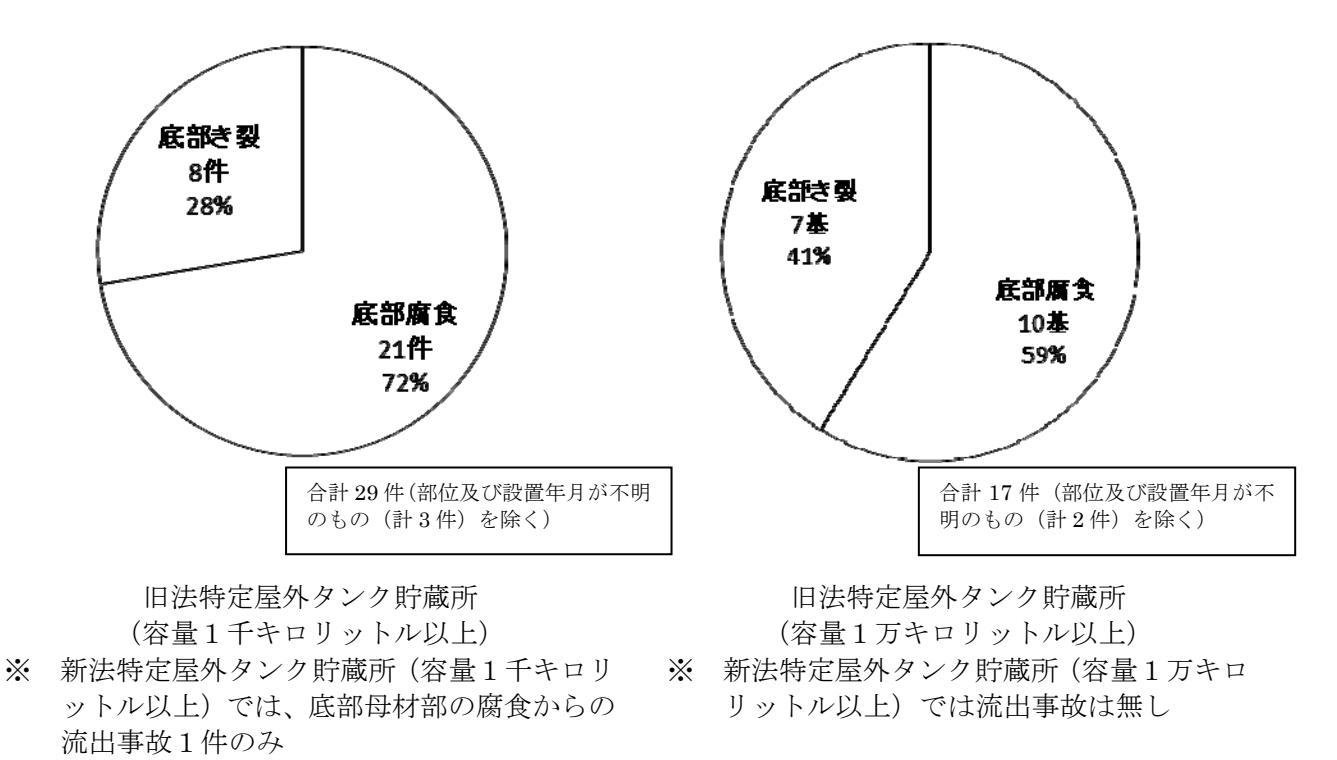
図 2.4.8 旧法タンクの発生部位及び要因別のタンク底部からの流出件数

特定屋外タンク貯蔵所の底部からの危険物流出事故のうち、旧法タンクについて、部位及び要因別 に着目すると、底部母材部の腐食からが 72%、底部溶接部のき裂からが 28%の割合(図 2.4.8)とな り、容量1万キロリットル以上で限定すると、底部母材部の腐食からが 59%、底部溶接部のき裂か らが 41%となっている。新法タンクについて同様にみると、特定屋外貯蔵タンクで底部母材部の腐 食からの流出の1件であるが、容量1万キロリットル以上では流出事故は起きていない。

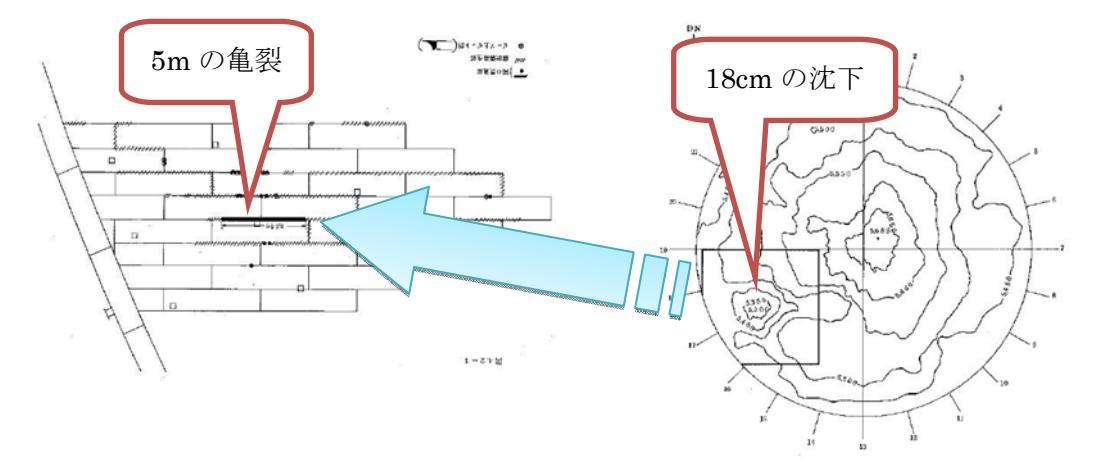
図 2.4.9 底部板溶接部の破断部概略

基礎の局部沈下、溶着金属の腐食及び溶接部内部の欠陥の相乗効果によって底板相互溶接部の重 ね継手が破断したもの。(図 2.4.9 参照)

横浜市内の製油所のタンクで底板相互の重ね継手溶接部が破断し、原油が排水溝に 50 キロリットル流出した。

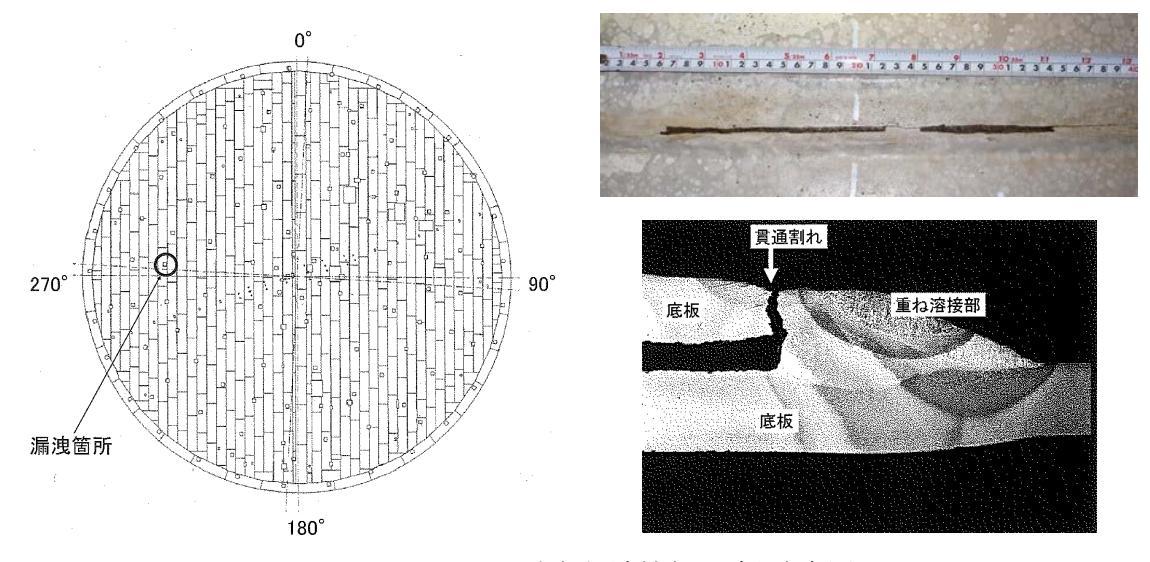
図 2.4.10 底部板溶接部の破断部概略

タンクを開放して危険物流出箇所を特定したところ、ルーフサポート用当板近傍のタンク底板の 重ね溶接の溶接線に長さ約350mmのコーティング及び底板の割れが発見された。低サイクル疲労に よる割れと事業所では推定している。(図2.4.10参照)

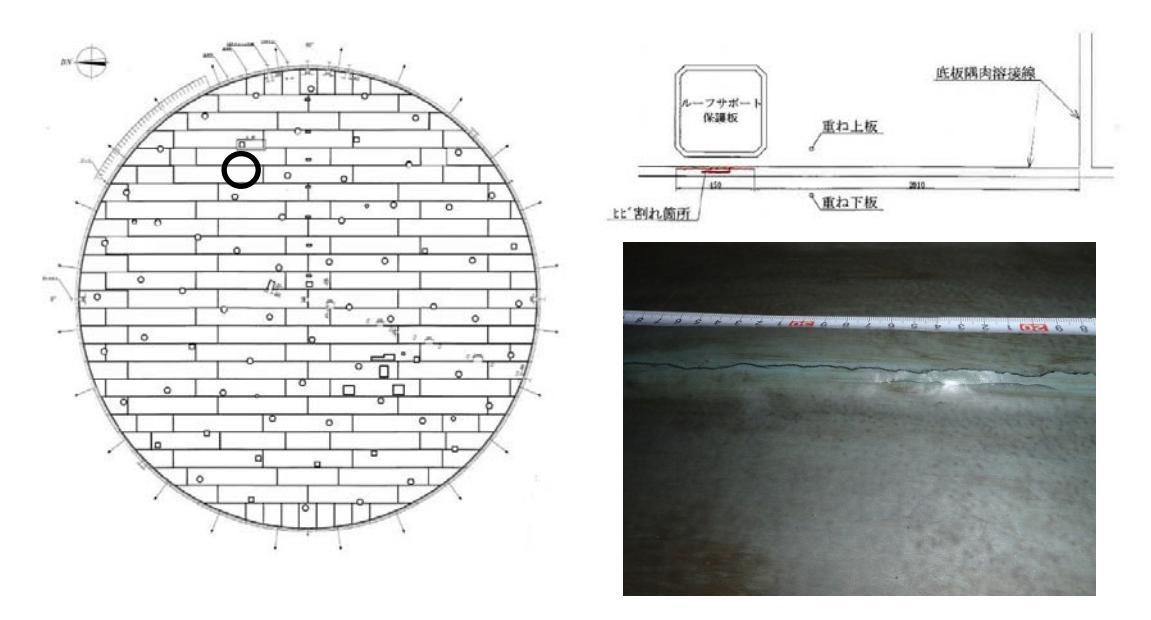
図 2.4.11 底部板溶接部の破断部概略

タンクを開放して危険物流出箇所を特定したところ、ルーフサポート用当板近傍のタンク底板の
重ね溶接の溶接線に長さ約450mmのコーティング及び底部溶接部の割れが発見された。溶接部内部 に欠陥があり、液面変動による繰り返し荷重による底部板溶接部の割れと事業所では推定している。 (図 2.4.11 参照)

横浜市内の製油所の旧法新基準適合タンクで底板相互の重ね継手溶接部が破断し、ガソリンが流 出した。

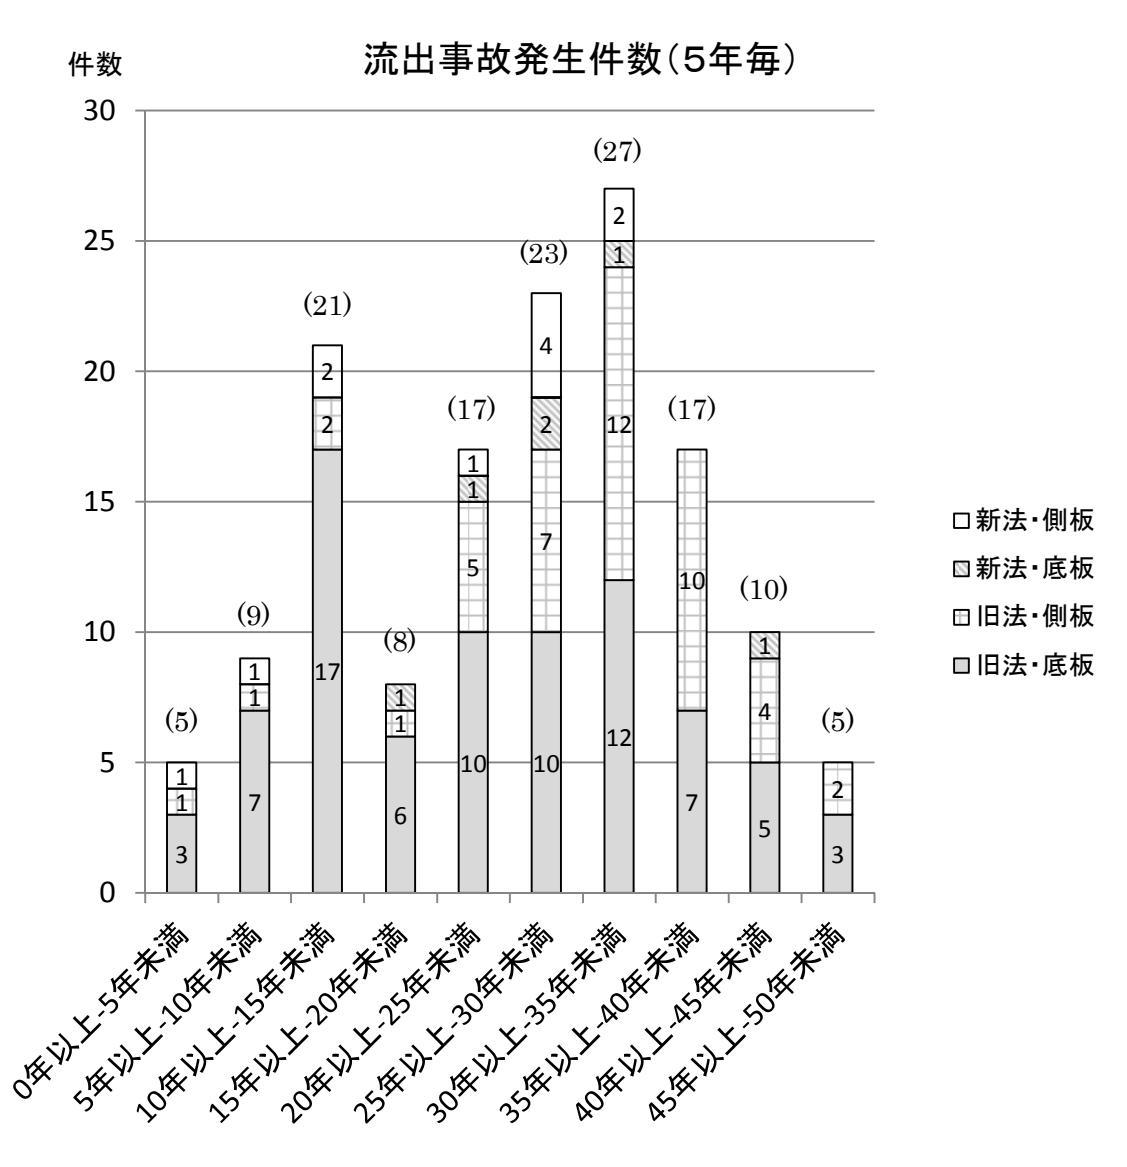
図 2.4.12 屋外タンク貯蔵所の設置経過年別危険物流出事故件数

旧法タンクでは、全般的に危険物流出事故が多く、新法タンクと比較して使用される板厚や溶接施 工方法が異なることが主な要因と考えられる。また、設置経過年が短い期間では、底部からの危険物 流出事故が多く、設置経過年が長くなると、側部からの危険物流出事故が多いことが分かる。

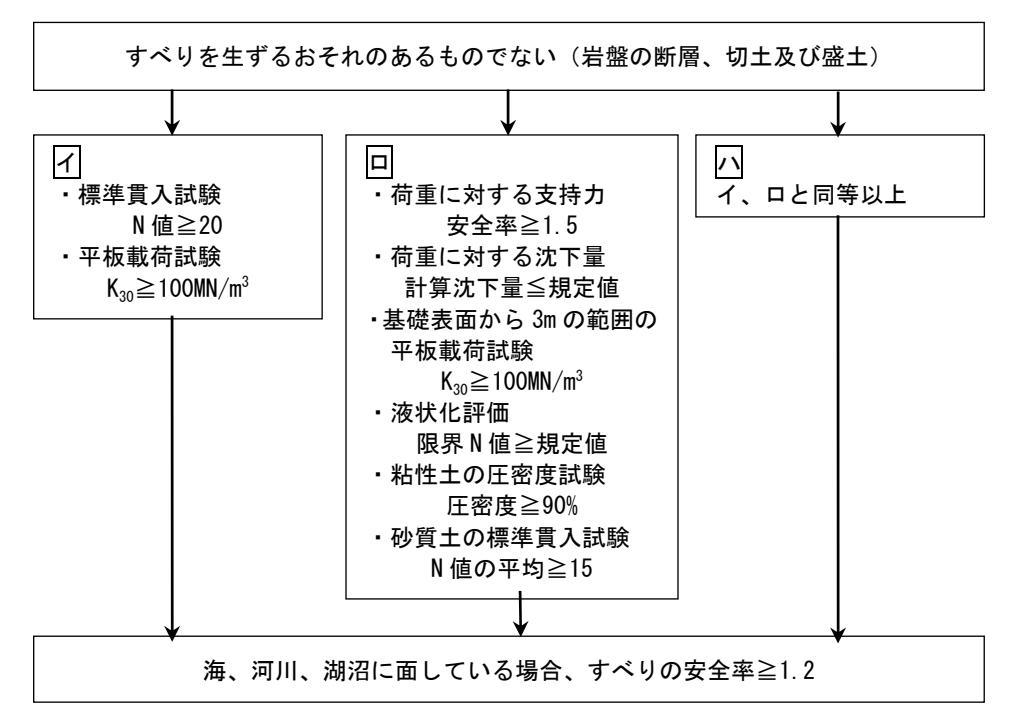
図 3.1.1 新法タンクの地盤に係る技術基準

屋外タンク貯蔵所の基礎・地盤の技術基準のうち、新法タンクの地盤についてまとめた ものを図 3.1.1 に示す。地盤はタンク荷重によって生じる応力に対して安全なものとする ほか、標準貫入試験、平板載荷試験、圧密度試験等によって得られた地盤の工学的指標に より堅固さを確認していることがわかる。

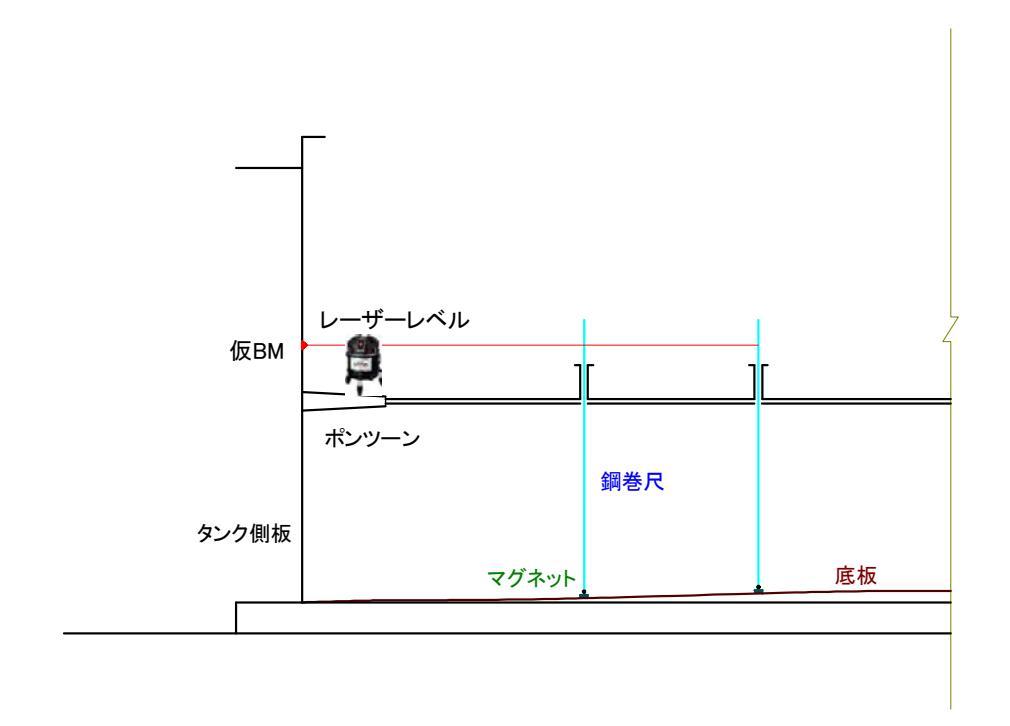
図 3.1.5 レーザーレベルを用いたタンク内底板の標高測定

レーザーレベル装置では、レベル測量時に設定した2点の仮 B.M の標高に差がないこ と、自動水準器によるレーザー水平ライン上の測定結果がレベル測量と相違ないことを 確認した。

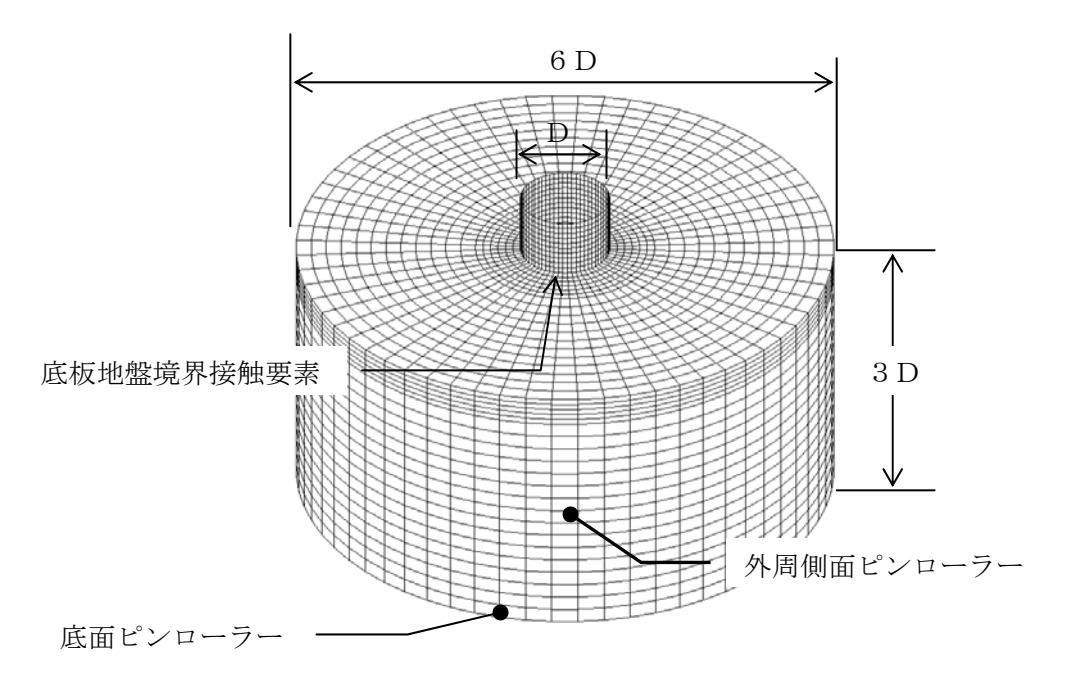
図 3.1.8 構造モデルのイメージ

構造モデルのイメージを図 3.1.8 に示す。解析範囲は石油タンクの径をDとすると、平 面方向には6D、深さ方向には3Dをとる。地盤の境界条件は、底面および外周面はピン ローラーとし、底板と地盤の境界は接触要素で表現する。

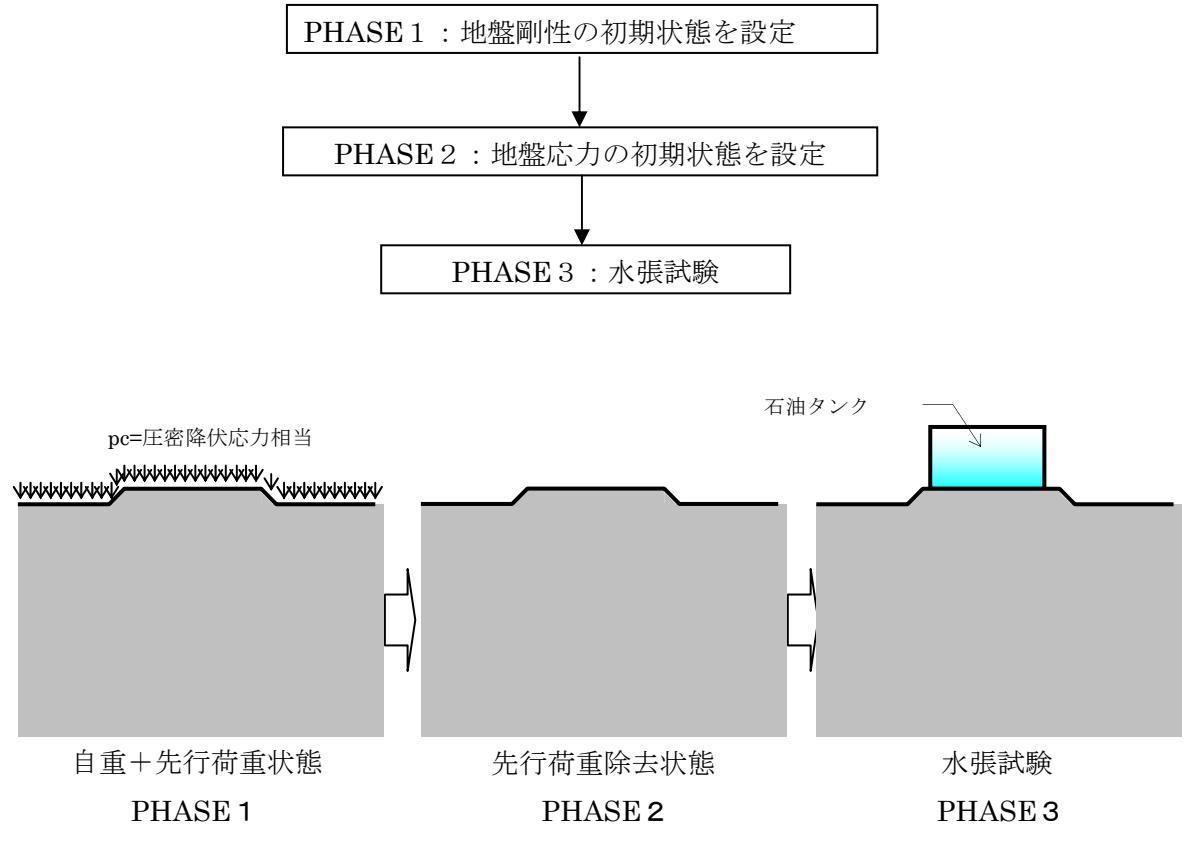
図 3.1.9 有限要素法を用いた解析の流れ

有限要素法を用いた解析は3つの PHASE で実施した。その流れを図3.1.9 に示す。

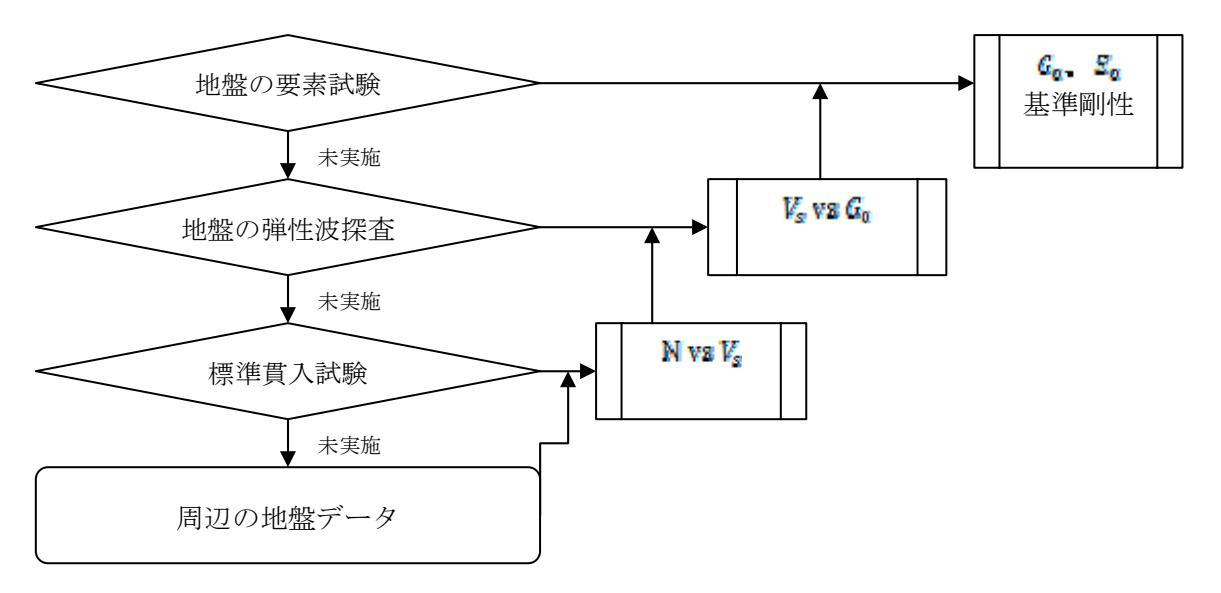
図 3.1.10 地盤の基準剛性の定め方

地盤の基準剛性の定め方のフローを図 3.1.10 に示す。基準剛性とそれに対応する拘束 圧は、当該地盤から採取された試料に対する要素試験から得られるものを用いるのが望 ましい。当該地盤の要素試験結果がないタンクについては、N値とVsとの関係より推定し た剛性Eoを基準剛性とし、N値とVsとの関係より推定した基準剛性に対応する拘束圧は pe=180kN/m²とすることとした。

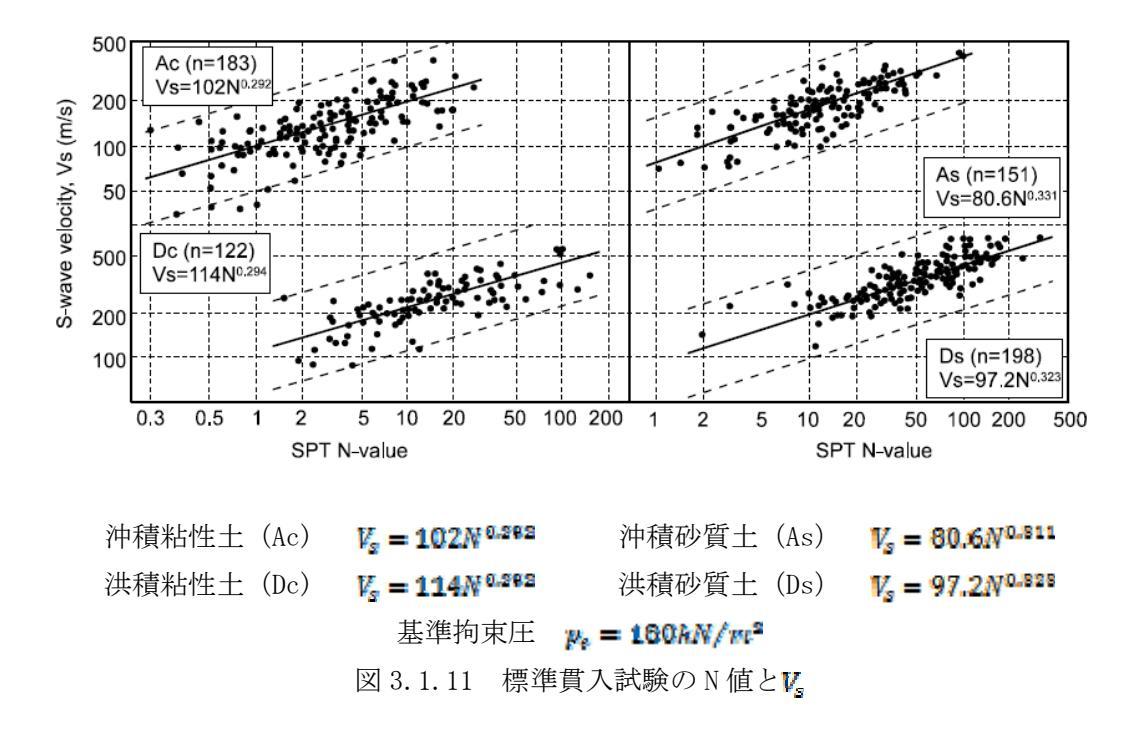
地盤の要素試験結果がないタンクにおいて、標準貫入試験の N 値より地盤の弾性剛性の基準値を推定する場合は図 3.1.11 で求める。

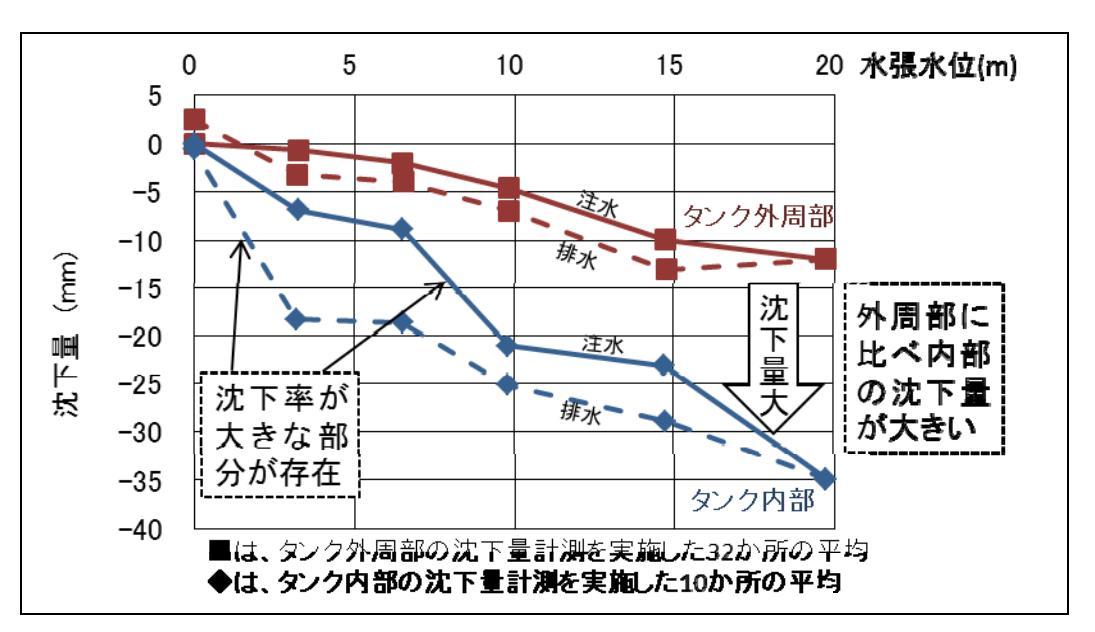
図 3.2.1 水張試験による旧法タンクの沈下量計測結果

- ・水張水位と沈下量の関係は、注水時と排水時において非線形であることが確認された。
- ・同一の水張水位における沈下量は、タンク外周部に比べタンク内部のものが大きいこ とが確認された。
- ・タンク内部においては、沈下率(水位 1m あたりの沈下量)が大きくなる部分があるこ とが確認された。タンク底板と基礎表面との局部的な隙間(空隙)が沈下率に影響し ていることが考えられる(図 3.2.2 参照)。

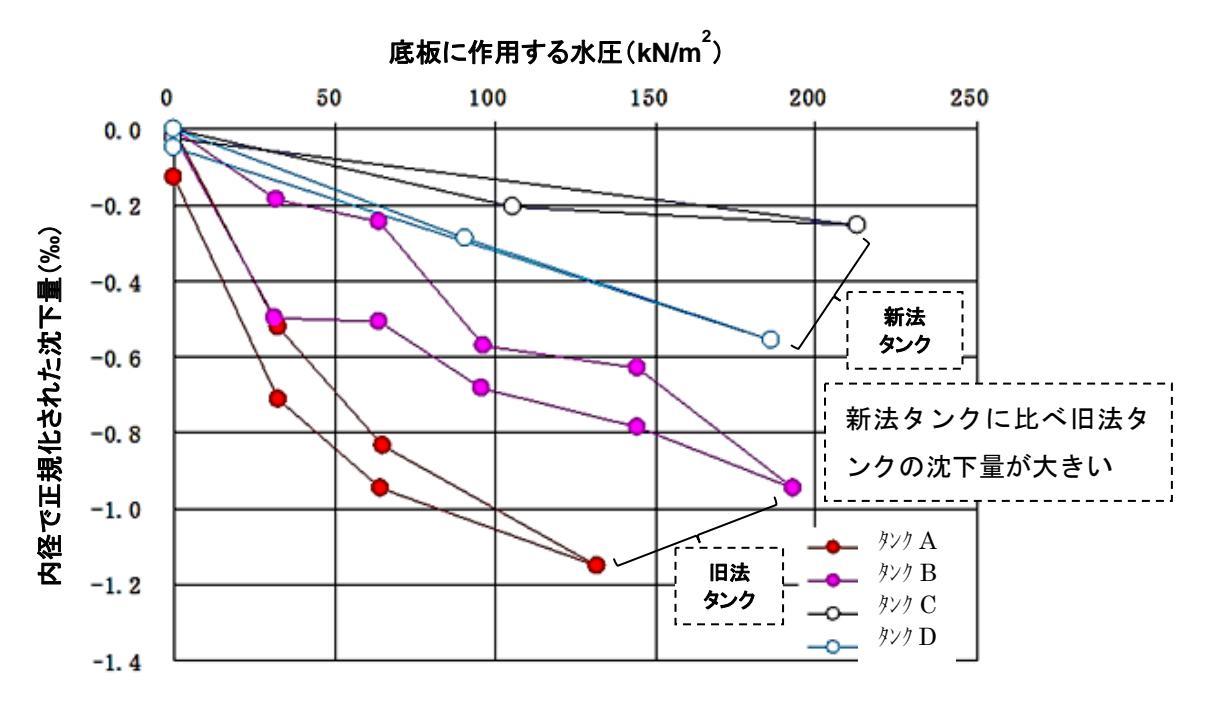
図 3.2.3 タンク内径で正規化された沈下量の比較(タンク内部底板平均)

また、旧法タンクの地盤(タンク A 及びタンク B) は新法タンク(タンク C 及びタンク D) に比べ沈下量が大きくなる状況が伺える。特に、旧法タンクのタンク内部の底板に係る沈 下量は、新法タンク C の約3~6倍、タンク D の約1.5~3倍となっていることに留意する 必要がある(図3.2.3参照)。

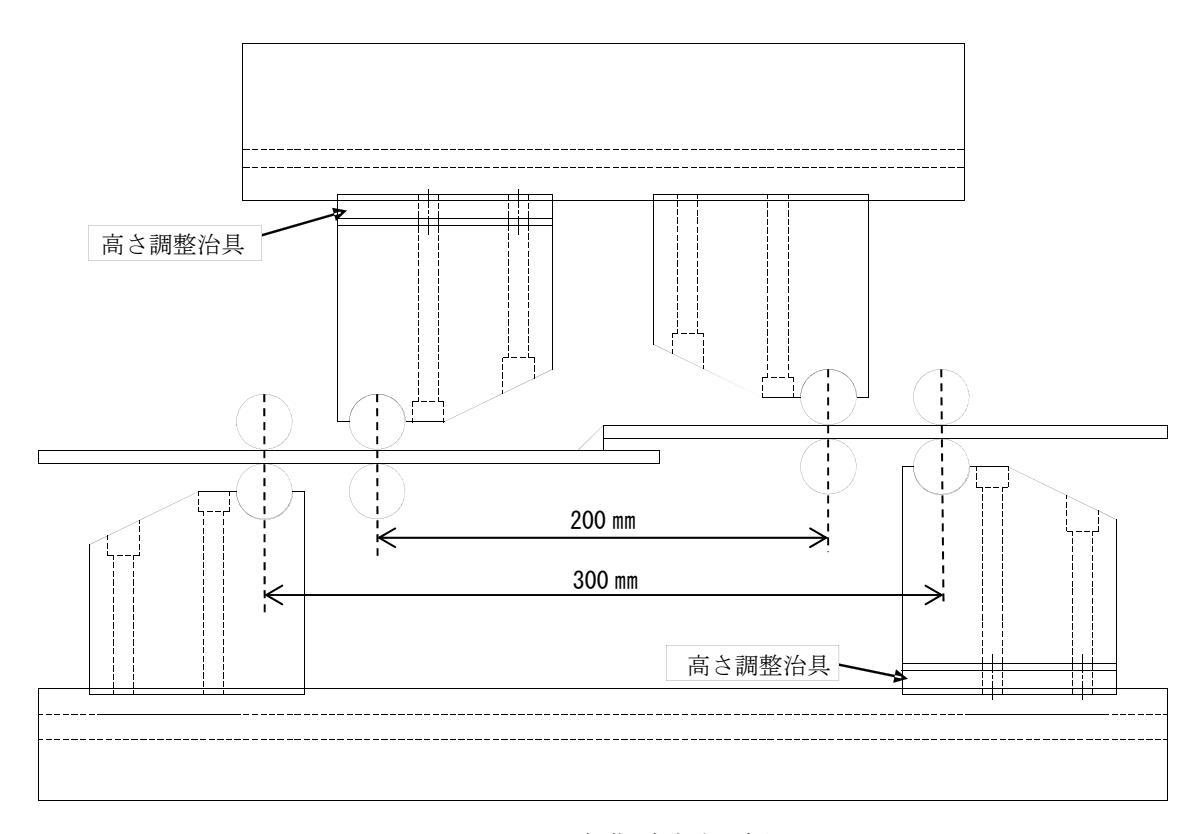
図 4.1.1 4 点曲げ試験の概要

図 4.1.1 に示すように、重ねすみ肉溶接部に係る 4 点曲げ試験(負荷は上スパン 200 mm、 下スパン 300 mm)を実施した。重ねすみ肉により発生する段差は治具で高さを調整した。設 定した変位に対して繰り返し荷重を負荷させる変位制御試験を実施し、設定した変位に到達 した初回負荷の 25%になった時点までの繰り返し回数を計測した。

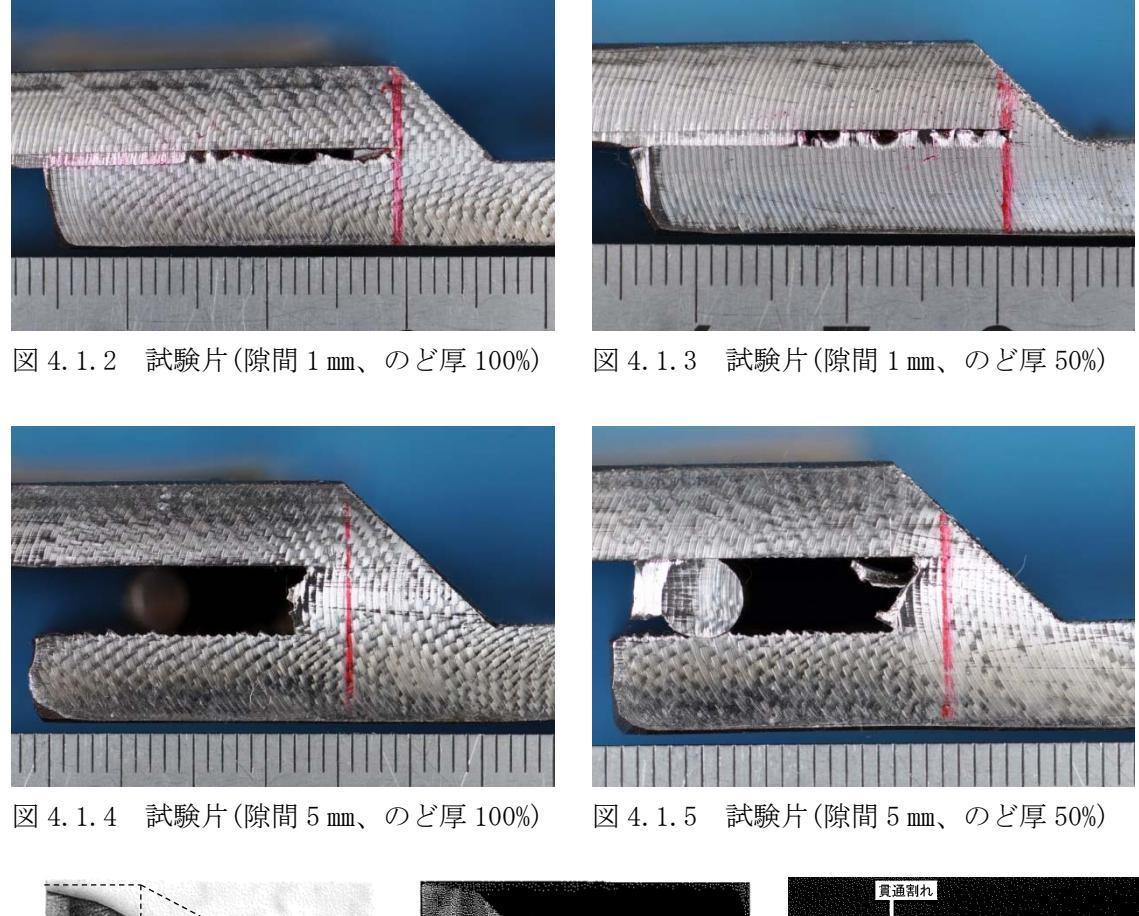
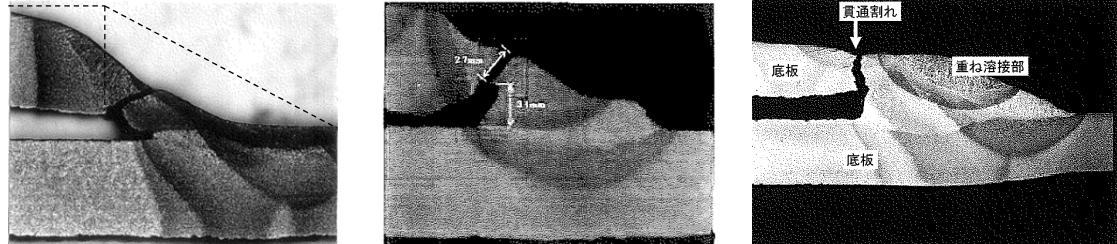
図 4.1.6 過去に発生した重ねすみ肉溶接の疲労破壊事例の写真

作成した試験片の断面写真について図 4.1.2~図 4.1.5 に示す。また、参考まで過去に発 生した重ねすみ肉溶接の疲労破壊事例の写真を図 4.1.6 に示す。

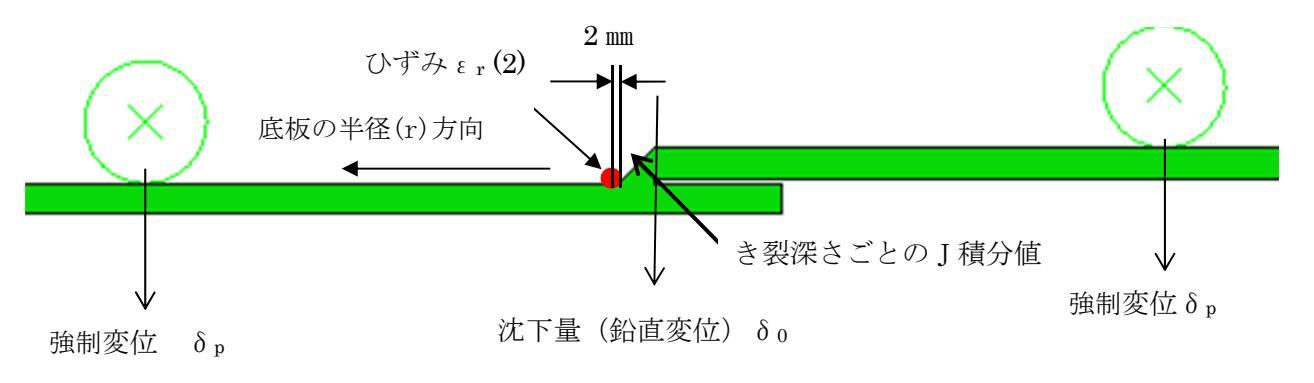
図 4.1.10 き裂進展解析時のパラメータ出力位置図

解析パラメータとする重ね継手の沈下量(ルート部の鉛直変位)及びひずみの出力位置は 図 4.1.10 に示すとおりである。

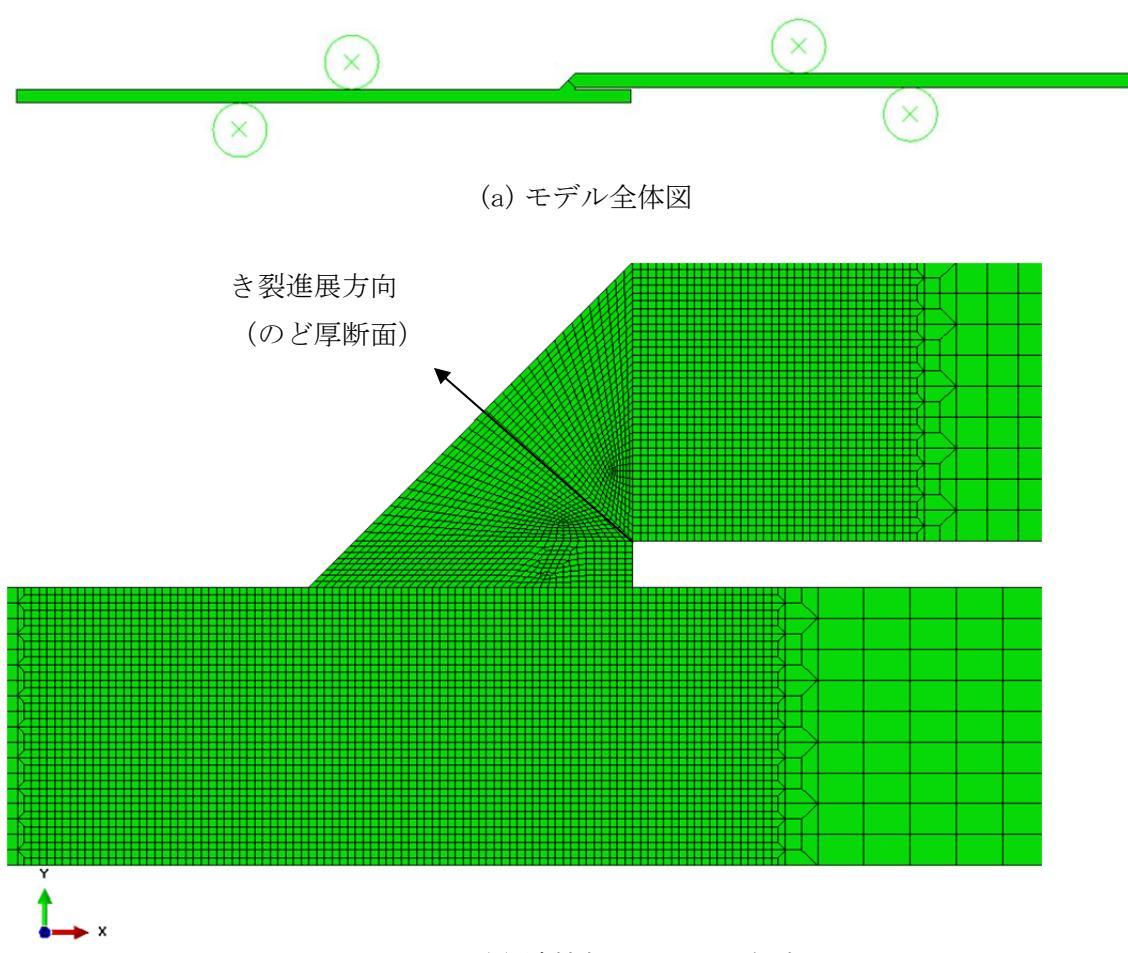
(b) 溶接部のメッシュ拡大図

のど厚 100%のモデルの全体図及び溶接部の拡大図は図 4.1.11(a)及び(b)(板厚 6 mm、 隙間 1 mm)に、 この解析モデルによる解析ケースは表 4.1.4 に示すとおりである。

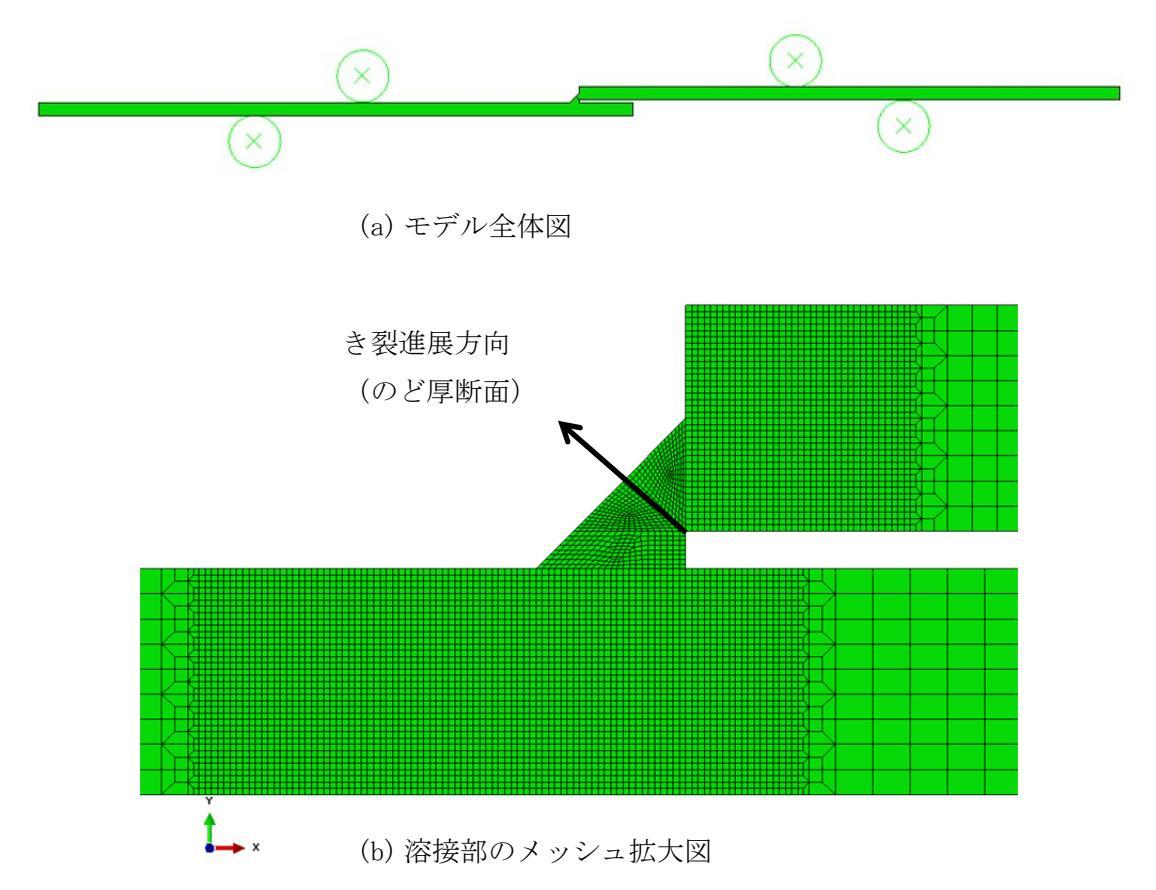
図4.1.12 き裂進展解析モデル (のど厚50%モデル)

のど厚 50%のモデルの全体図及び溶接部の拡大図は図 4.1.12(a)と(b)(板厚 6 mm、隙間 1 mm)に、この解析モデルによる解析ケースは表 4.1.5 に示すとおりである。

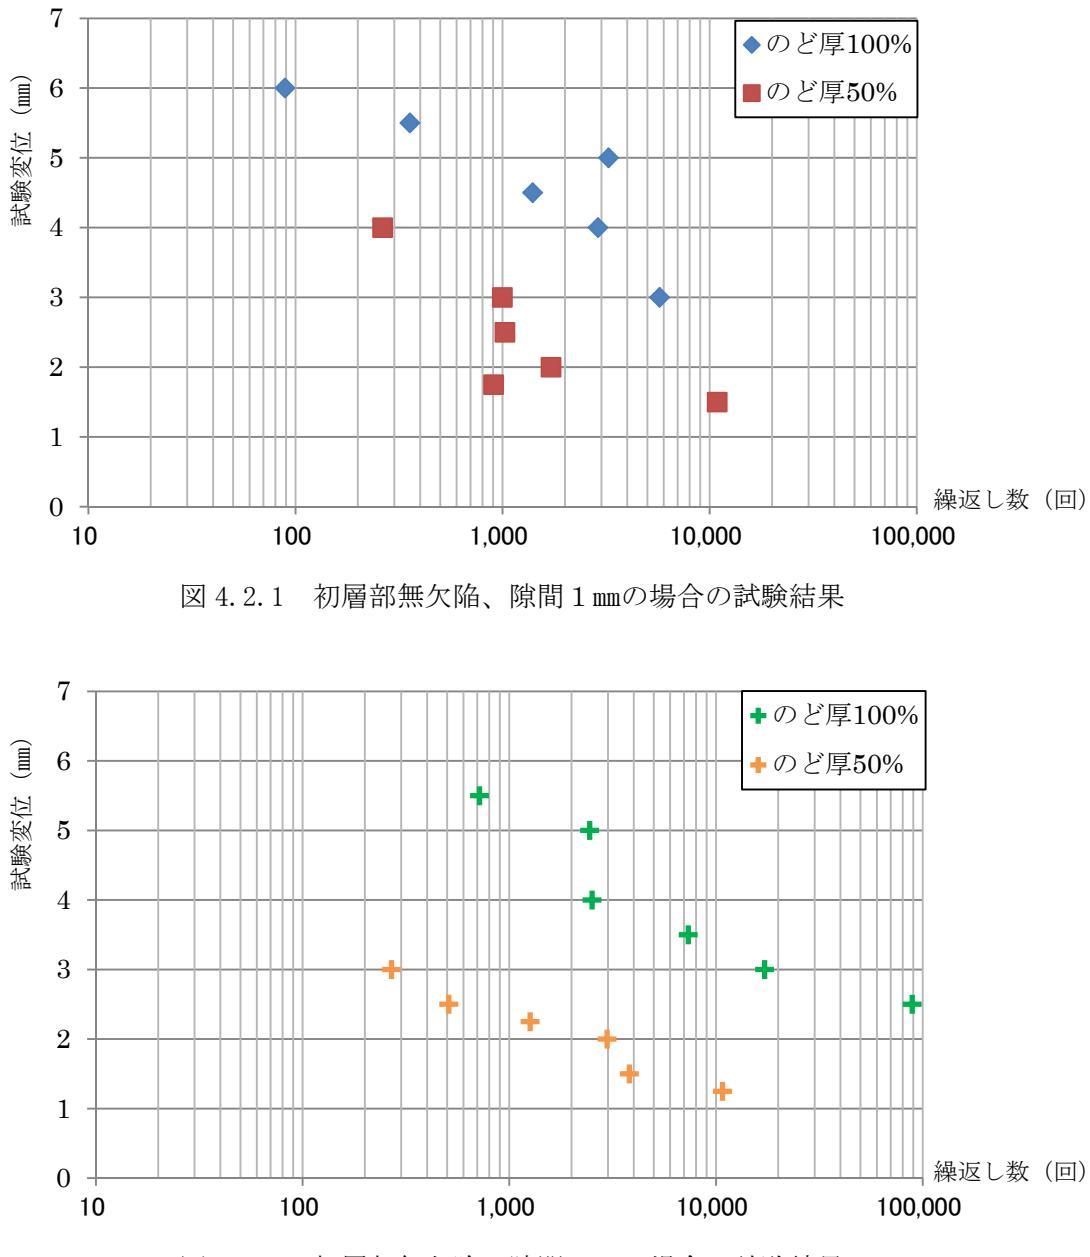
図 4.2.2 初層部無欠陥、隙間 5 mmの場合の試験結果

表4.1.1に示すケース1と2の試験結果を比較したものを図4.2.1に示す。また、ケース3と4の試験結果を比較したものを図4.2.2に示す。これらから、のど厚の大小は疲労強度に大きな影響を与える結果が得られた。

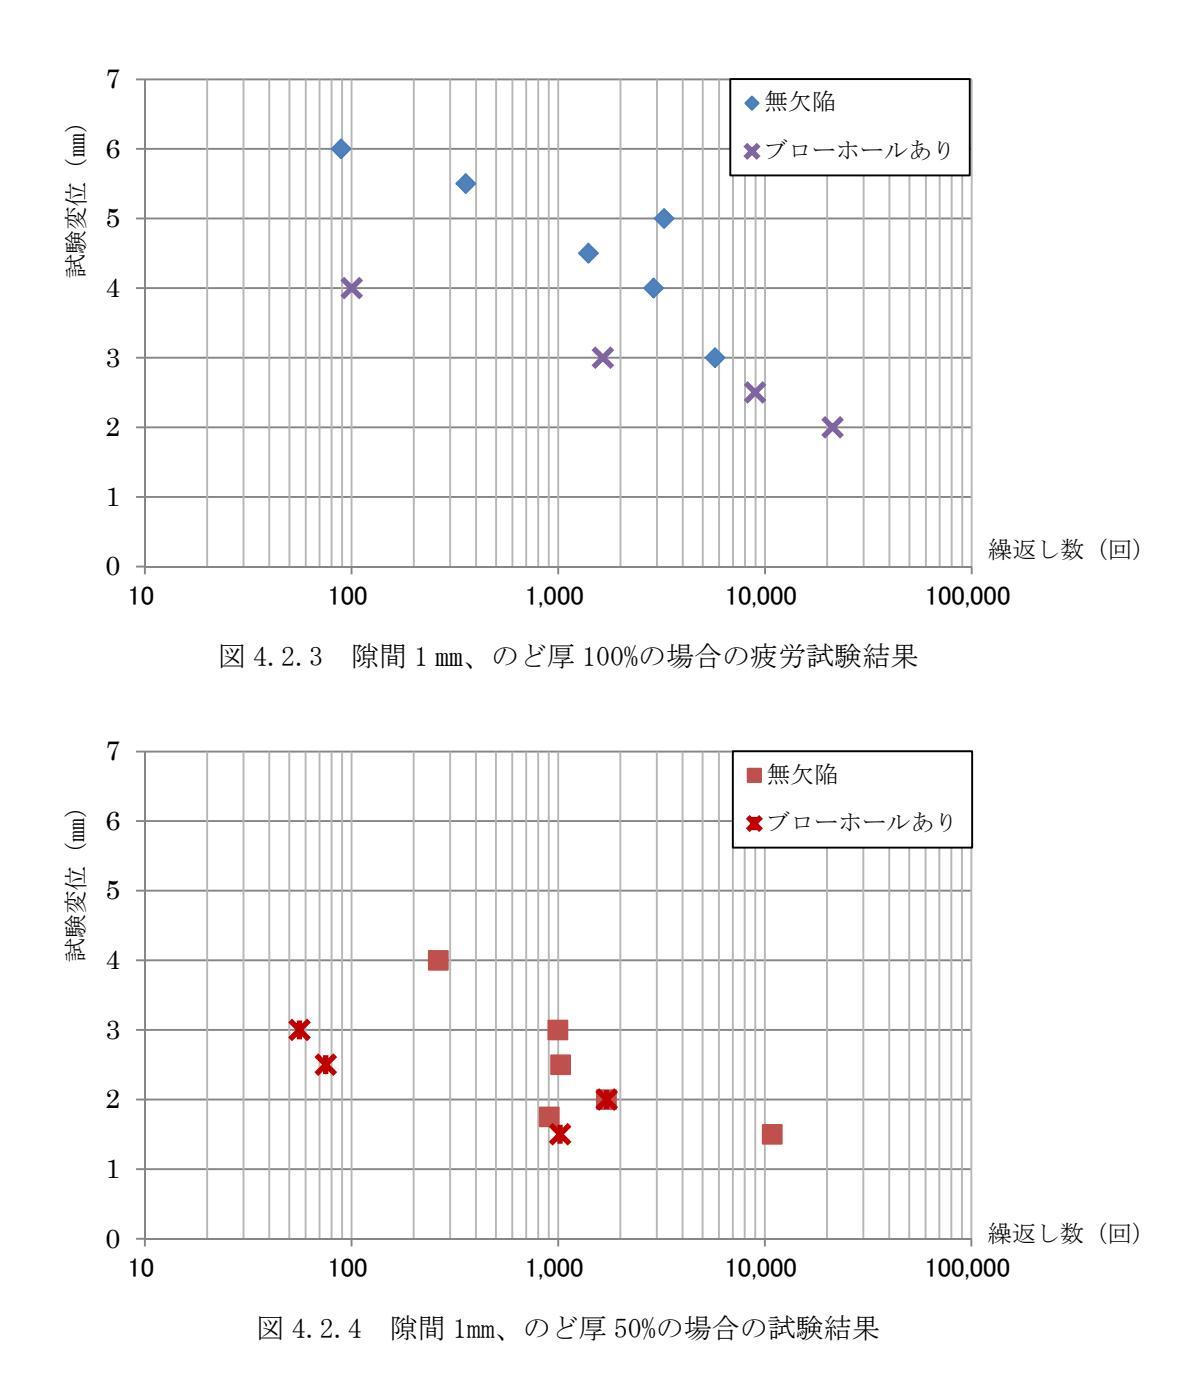
表4.1.1に示すケース1と5の試験結果を比較したものを図4.2.3に示す。また、ケース 2と6の試験結果を比較したものを図4.2.4に示す。試験片の作成にあたり初層部へ発生さ せたブローホールは意図的に作成したものであるが、ブローホールの大きさや発生位置等に ついて制御を一切行っていないものであることに留意が必要であるが、初層部無欠陥の試験 結果と比較し疲労強度に有意な差が認められる結果となった。

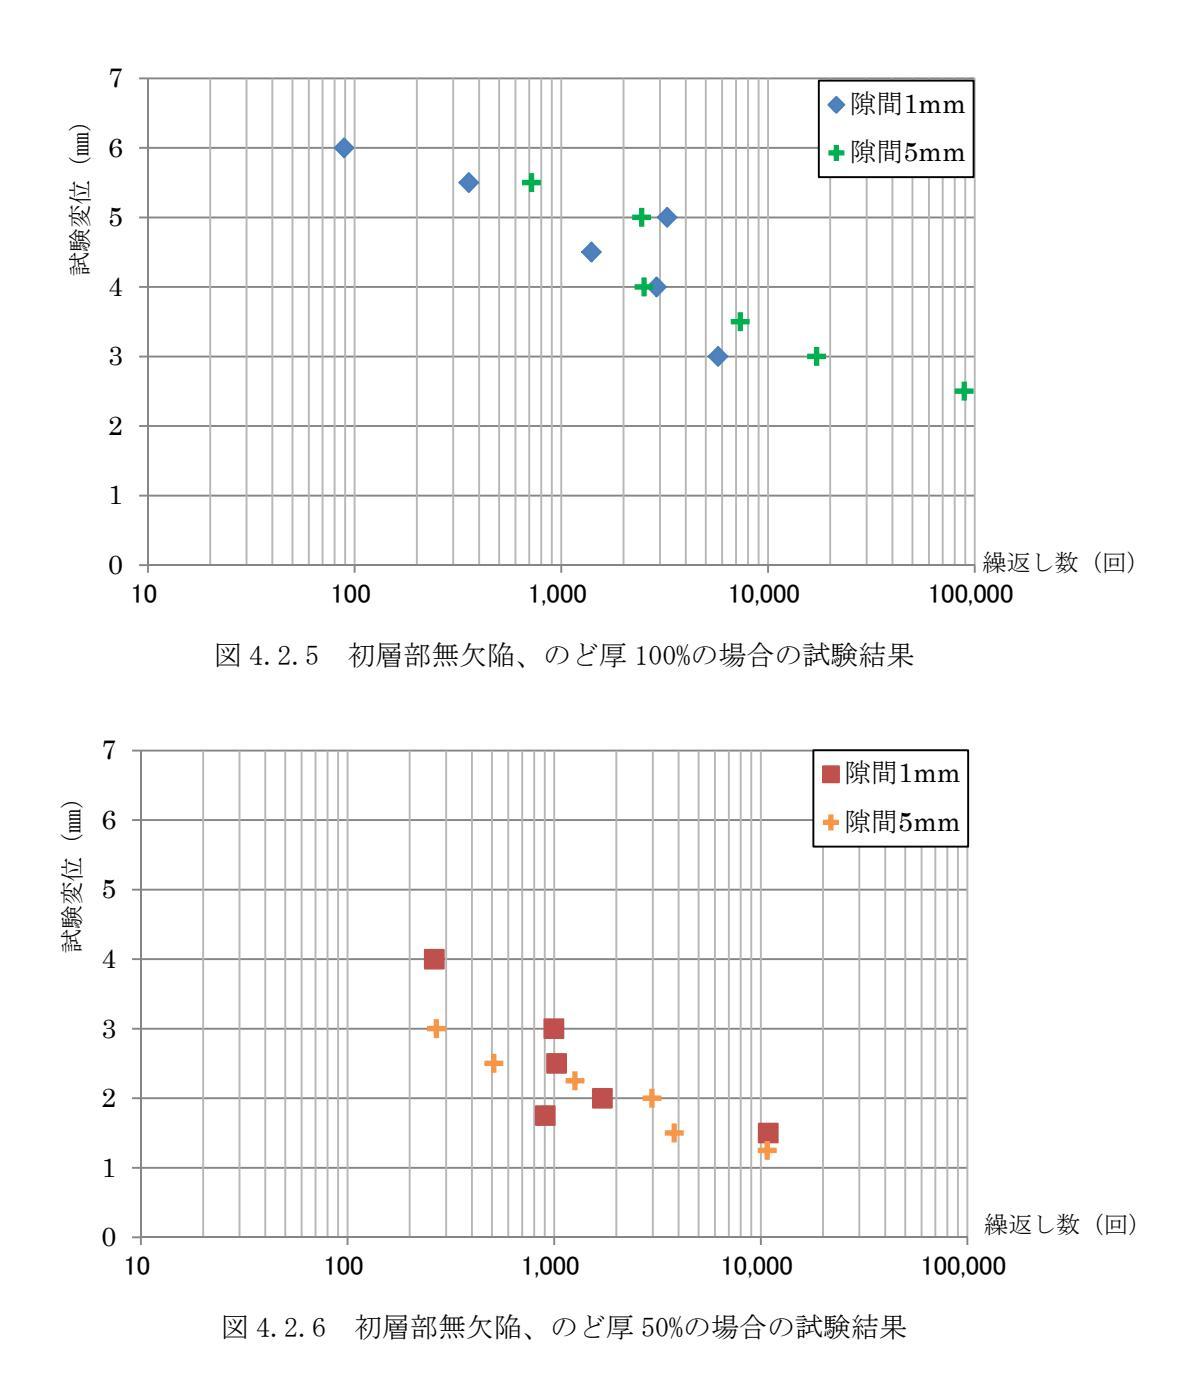
表4.1.1に示すケース1と3の試験結果を比較したものを図4.2.5に示す。また、ケース 2と4の試験結果を比較したものを図4.2.6に示す。これらから、隙間の大小が疲労強度に 与える影響は他の構造的要因に比較して少ない結果が得られた。
