旧法屋外タンク貯蔵所の保安検査のあり方に係る調査検討

報告書

平成26年3月

総務省消防庁危険物保安室

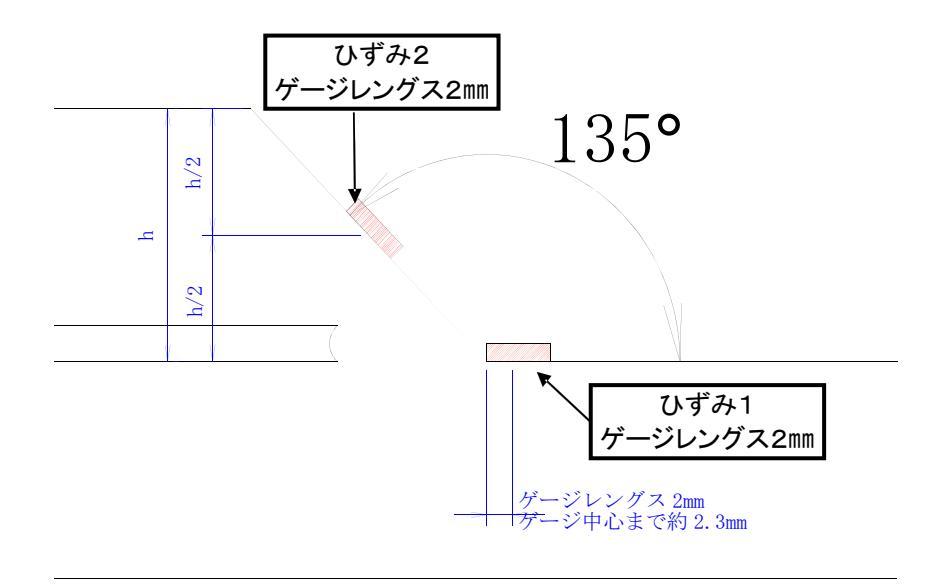
図 4.2.19 ひずみ計測位置

図4.2.20 に示す止端部のひずみとの比較結果では、沈下量の20mm以下の範囲において 両者にはそれほど大きな差はないものの、図4.2.21 に示す溶接表面のひずみの比較結果 では、両者の差が存在することがわかる。試験片によるひずみ計測結果について、溶接表 面のひずみ2は止端部のひずみ1に比べひずみの値が20倍程度大きく、さらに同一条件 の試験片におけるひずみ2の計測値はばらつきが大きい結果となっている。ひずみゲージ で得られた値はゲージレングス(2mm)の範囲における平均的な値であることや、解析に使 用した物性値と実際の試験片の物性値に比べて柔らかい傾向にあること等が影響してい るものと推察される。

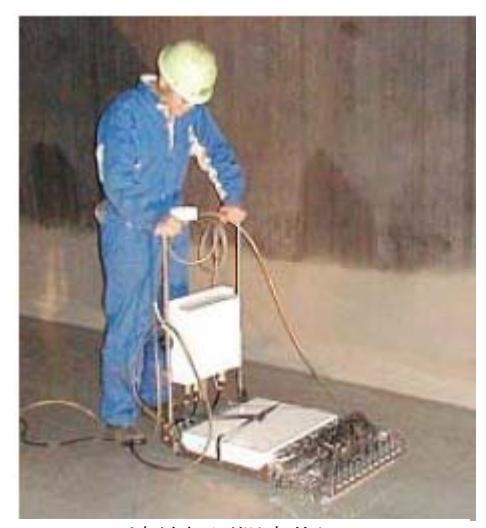
連続板厚測定状況

屋外タンクの劣化要因の一つである裏面(地盤側)腐食の進行の実態を把握するため、 詳細に裏面腐食を測定できる新しい技術による測定(「連続板厚測定法」)の結果(図 5.2.1 参照)を収集し分析した。

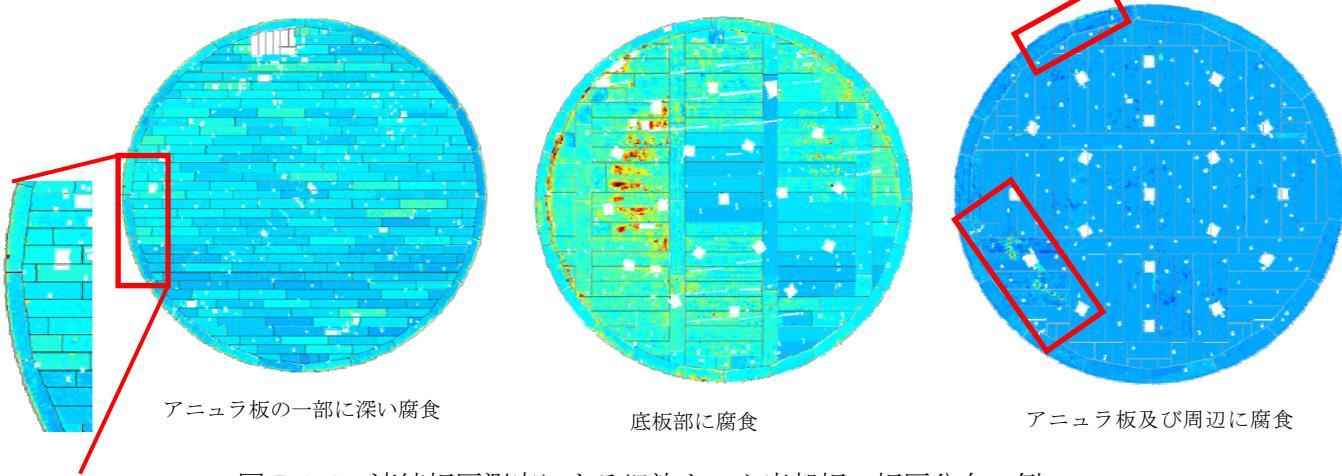
図 5.2.2 連続板厚測定による旧法タンク底部板の板厚分布の例

図 5.2.2 は3基の旧法タンクに対する連続板厚測定法による板厚測定結果である。青色 は腐食が殆ど進行していない領域を表し、比較的腐食が進んでいる領域は黄色や赤色で示 してある(顕著なものは矩形内に見られる)。白色は浮き屋根の支柱保護板などによる欠測 箇所を示す。この図から、底部板の腐食状況はタンクごとに異なり、一部に深い腐食(孔 食)が認められるものや、孔食による腐食が広く分布しているものがあることが分かる。

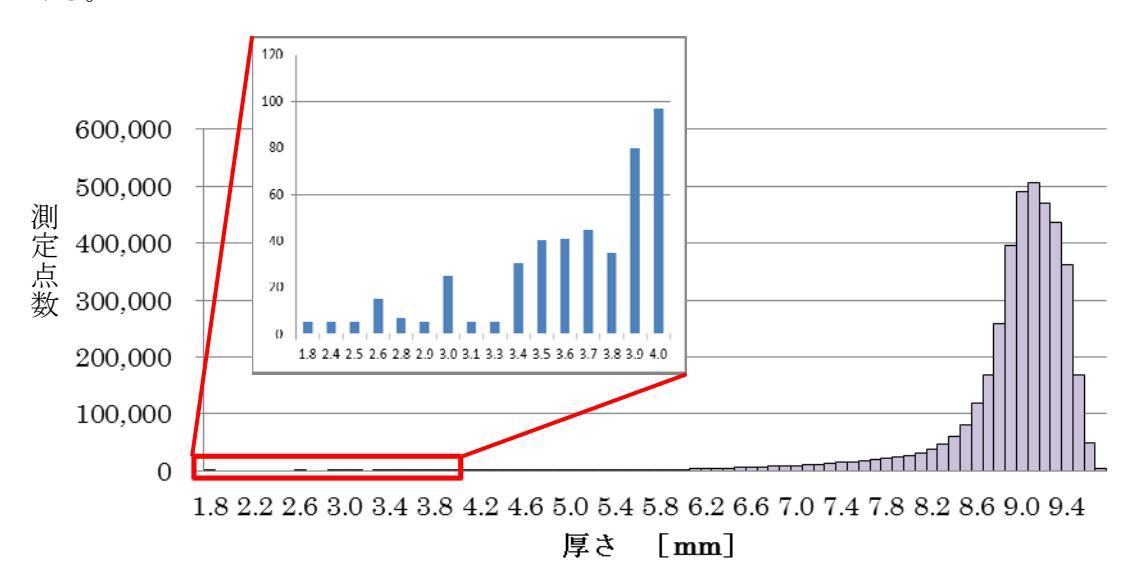
図 5.2.3 連続板厚測定によるタンク底部板の板厚のヒストグラムの例(設計板厚は9.0mm)

- ①屋外タンク底板の板厚の大半は 6.7mm から 9.8mm の範囲内にある。(当該範囲内の測定点数:約5千万点)
- ②分布割合は小さいが、板厚が 1.8mm から 4.0mm の範囲内にある部位も存在する。(当該範囲内の測定点数:約450点)
- ③屋外タンク底部からの流出事故は、②のように局所的に腐食が進んで貫通孔が開くこと によって発生するが、この場合でも底部板の大半は、それほど腐食していない可能性が ある。

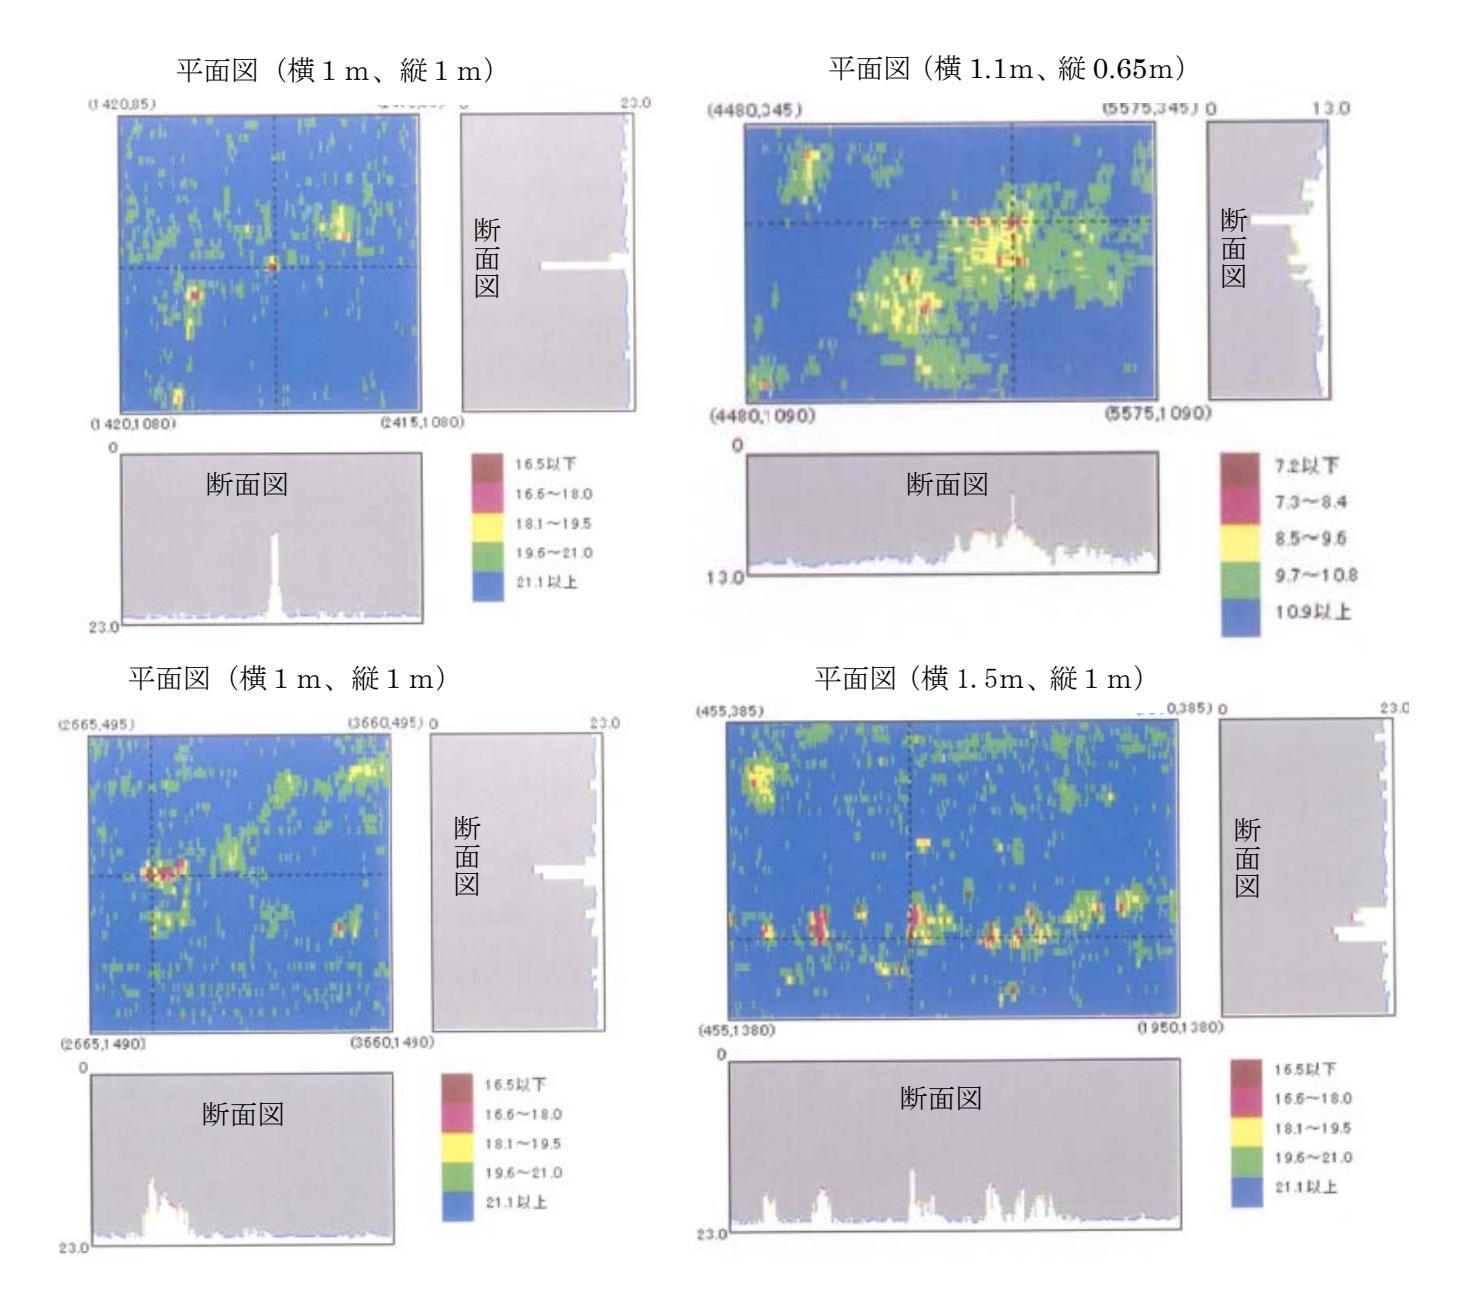
図 5.2.4 連続板厚測定データに基づく屋外タンク底部板の腐食形状の例

図 5.2.4 は連続板厚測定法による板厚測定データから屋外タンク底部板の腐食形状を表 したものである。面積約1m²における板厚測定データからも、腐食の広がりや深さ、分布 は、局所的に進行するものや比較的広い範囲に孔食による腐食が認められるなど、腐食の 進行の形態は様々であることがわかり、板厚の管理にあたっては、腐食の進行に関して違 いがあることに留意が必要である。

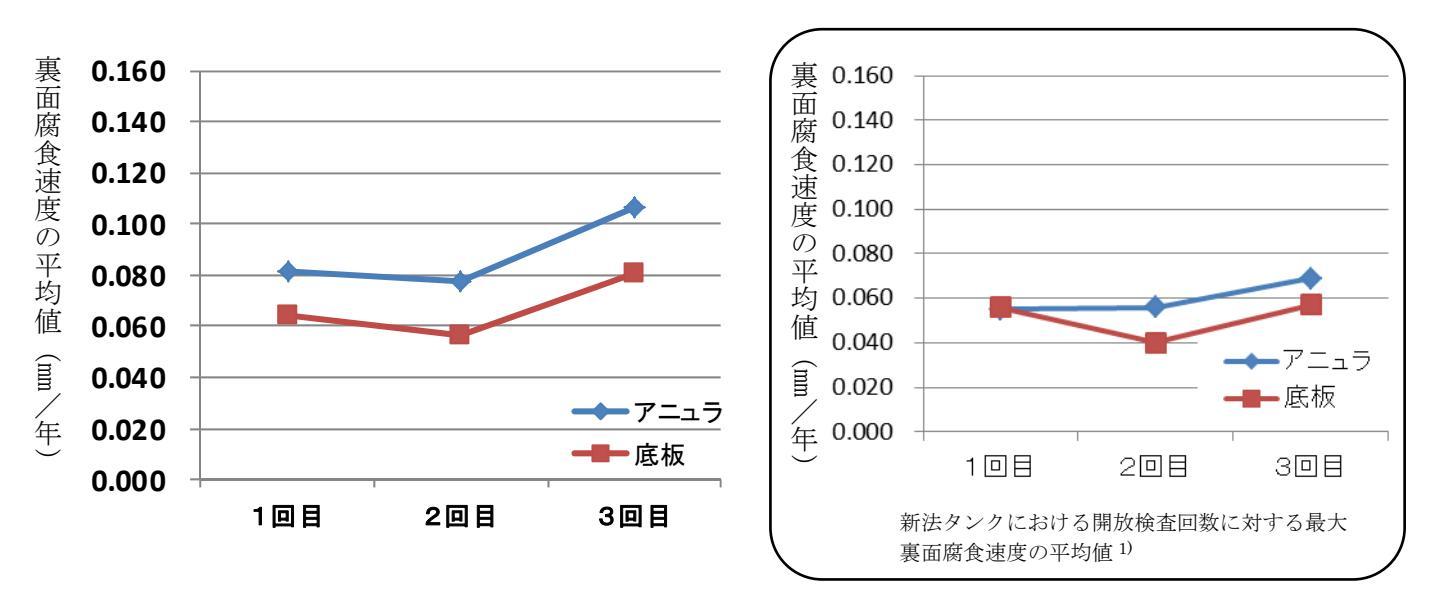
図 5.2.5 旧法タンクの開放検査回に対する最大裏面腐食速度の平均値

また、図 5.2.5 及び表 5.2.1 の横に、新法タンクにおける同様の分析結果¹⁾を示した。これらの結果から、新法タンクに比べて旧法タンクは、裏面腐食速度が大きい傾向が認められた。

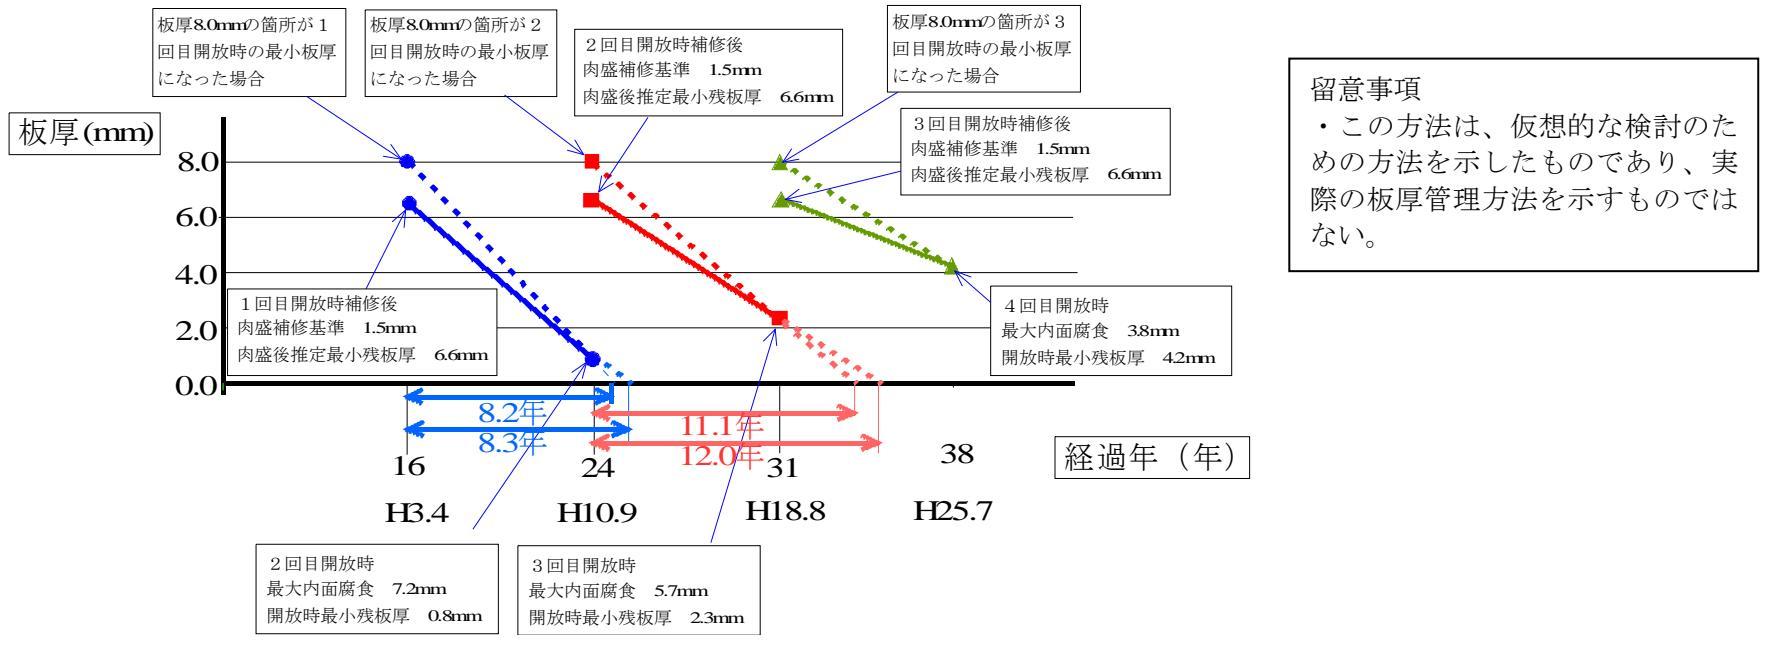
図 5.3.4 過去のデータから内面腐食による底部板貫通年を推定する方法

- (4)前回開放検査時の補修後推定最小残板厚又は設計板厚と今回開放検査時に検出された内面腐食による残板厚から腐食速度を求める。求めた腐食速度で腐食が進行した場合、保安検査周期が何年で残板厚が0.0mmになるかを計算する。
- (5) ある開放検査時に最大の内面腐食が見つかった箇所が、前回開放検査時の補修後推 定最小残板厚の箇所であったとは限らない。このことから、前回開放検査と今回開放 検査の間の内面腐食速度は次の2つの値で算定した(図 5.3.2 参照)。
 - A:前回開放検査時の補修後には設計板厚であった箇所で今回開放検査時の最大内 面腐食箇所が生じた(図 5.3.2 点線)として求めた推定下限値(予測貫通年数 が短くなる方向の算定方法)。
 - B:前回開放検査時の補修後推定最小残板厚の箇所で今回開放検査時の最大内面腐 食箇所が生じた(図 5.3.2 実線)として求めた推定上限値(予測貫通年数が長 くなる方向の算定方法)。
- (6) 一つのタンクに対して、開放検査ごとに残板厚が 0.0 mmになる推定年数を計算し、 最も年数が短いものを当該タンクの底部板の内面腐食による貫通年とする(図 5.3.4 参照)。

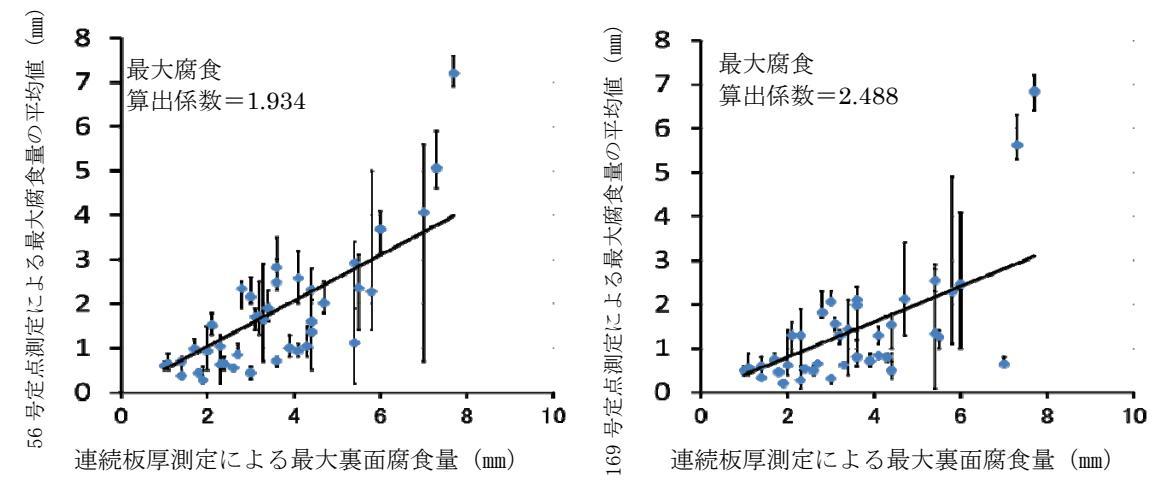
図 5.3.8 底板の定点測定結果と連続板厚測定結果の相関分析結果(5通りの抽出箇所設定 方法による平均を◆で、結果の幅を垂直の線分で示す。)

図 5.3.7、図 5.3.8 に分析の結果を示す(図中◆は1タンクあたり5通り設定した定点設 定方法の平均値であり、垂直の線分は定点設定方法によるばらつきを示す)。両図において、 左は 169 号通知を模擬した場合、右は 56 号通知を模擬した場合の結果である。定点設定方 法に対する平均値を用いて定点測定法により検出される裏面腐食深さと連続板厚測定法に よる裏面腐食深さの関係を回帰直線で表し、その傾きにより、定点測定法による最大腐食 深さから、平均的に見て、実際には何倍の腐食深さが想定されるかという比率を算出した。

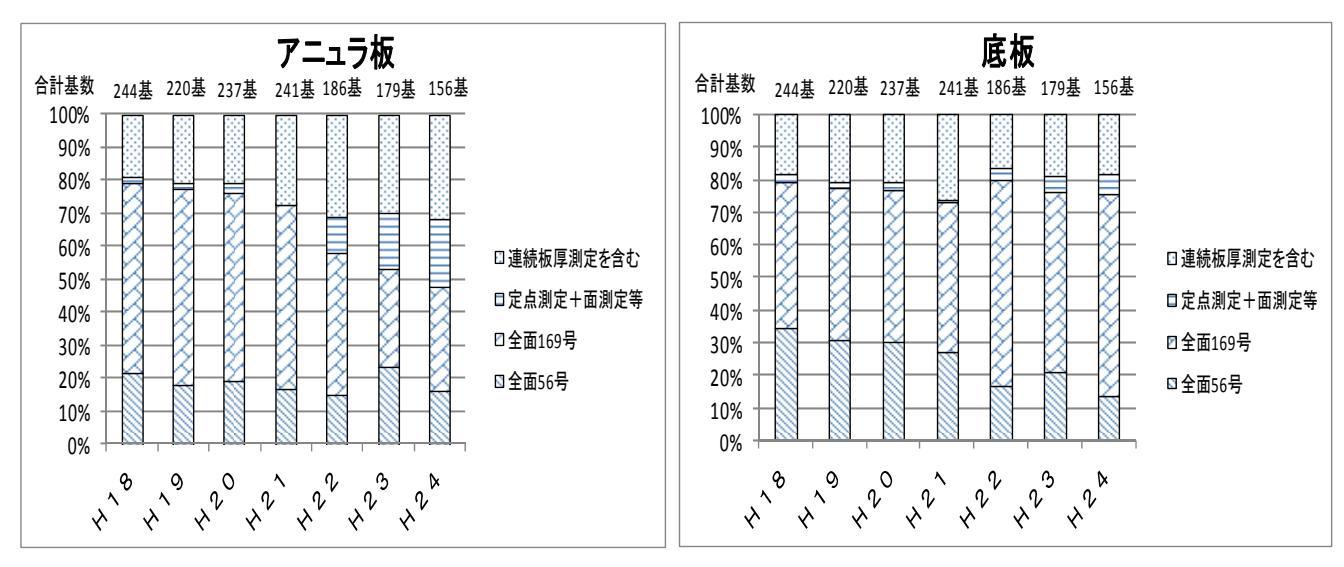
図 5.3.13 特定屋外タンク貯蔵所の保安検査における底部板厚測定方法別の割合

過去7年間について、特定屋外タンク貯蔵所の保安検査における底部板厚測定方法別 の割合を図5.3.13に示す。
