3.3.3 ▶ 土砂災害

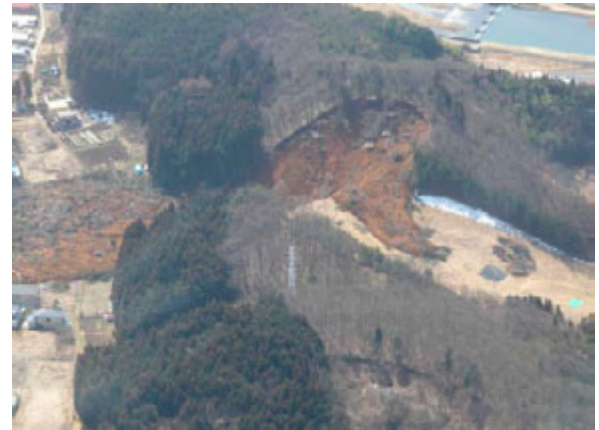
写真3.3-34 福島県 白河市の地滑りの様子⁴⁾

東北・関東地方では多数の地滑り・斜面崩壊が確認され、被害の状況は表3.3-4、表3.3-5、表3.3-6のとおりである。また、地滑り、土砂崩れの様子は写真3.3-34、写真3.3-35に示した。震度5強以上を観測した地域では、地盤が脆弱になっている可能性が高く、雨による土砂災害の危険性が通常より高くなる傾向がある。国土交通省では砂防法第13条に基づく災害関連緊急砂防等事業を新潟県5ヶ所、福島県3ヶ所、栃木県3ヶ所の計11ヶ所で実施し、砂防堰堤の整備等、土砂災害への緊急的な対策を講じた¹⁾。

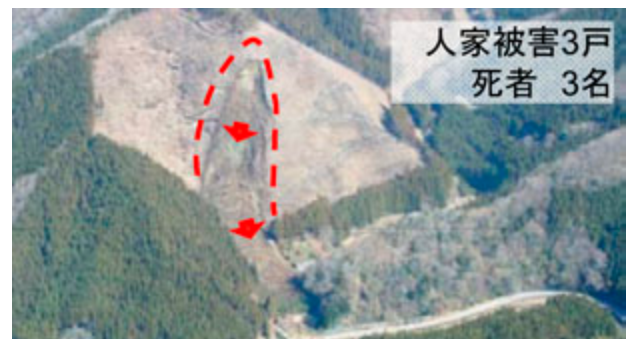
写真3.3-35 福島県いわき市田人町の土砂崩れの様子¹⁾
