3.3.3 ▶ 土砂災害

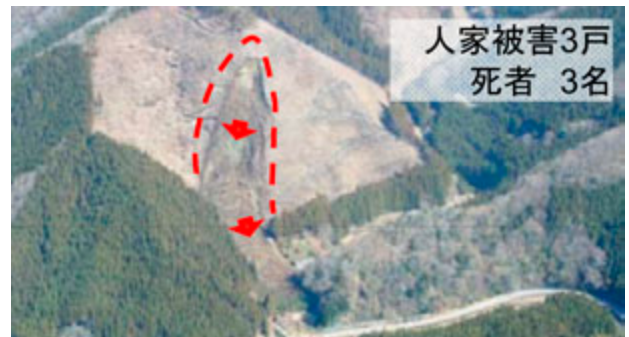
写真3.3-35 福島県いわき市田人町の土砂崩れの様子¹⁾

東北・関東地方では多数の地滑り・斜面崩壊が確認され、被害の状況は表3.3-4、表3.3-5、表3.3-6のとおりである。また、地滑り、土砂崩れの様子は写真3.3-34、写真3.3-35に示した。震度5強以上を観測した地域では、地盤が脆弱になっている可能性が高く、雨による土砂災害の危険性が通常より高くなる傾向がある。国土交通省では砂防法第13条に基づく災害関連緊急砂防等事業を新潟県5ヶ所、福島県3ヶ所、栃木県3ヶ所の計11ヶ所で実施し、砂防堰堤の整備等、土砂災害への緊急的な対策を講じた¹⁾。
