### 3.5.3 ▶ 消防団の被害

## 2 消防団に関連する物的被害

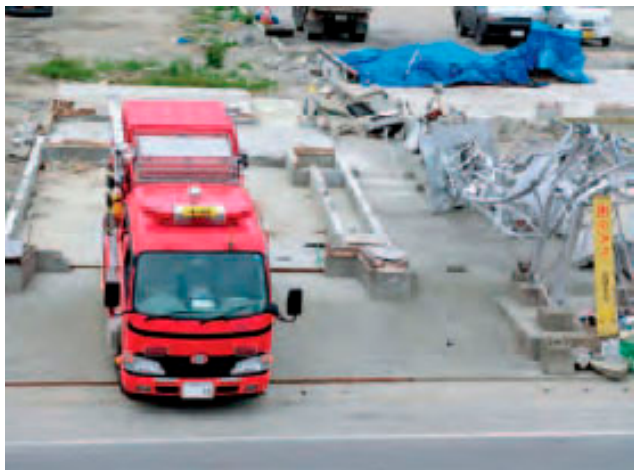
写真3.5-53 岩手県山田町第10分団屯所の被災状況<sup>1)</sup>

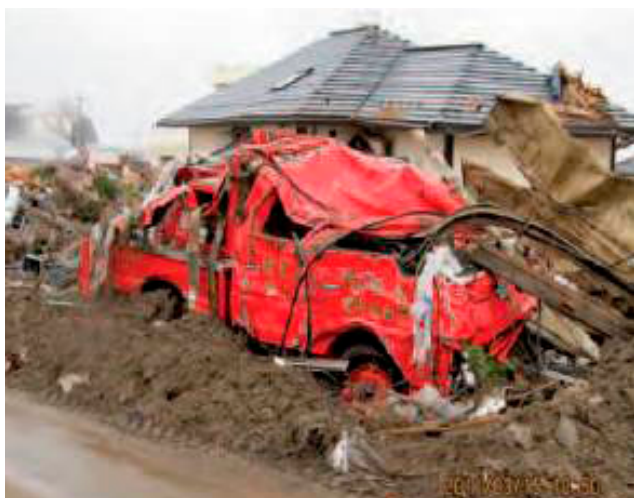
写真3.5-54 宮城県名取市消防団関上(ゆりあげ)分団消防車両の被災状況<sup>1)</sup>

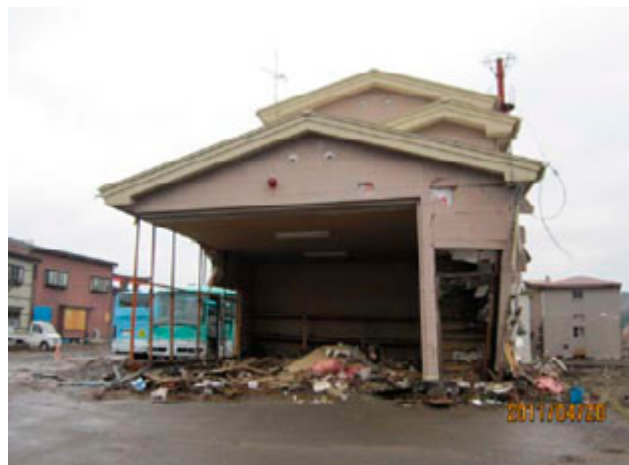
野田分署北側の消防団詰所では、車庫が被害を受け、中に入ったポンプ車が流された。

写真3.5-55 野田分署北側の消防団詰所の車庫<sup>2)</sup>

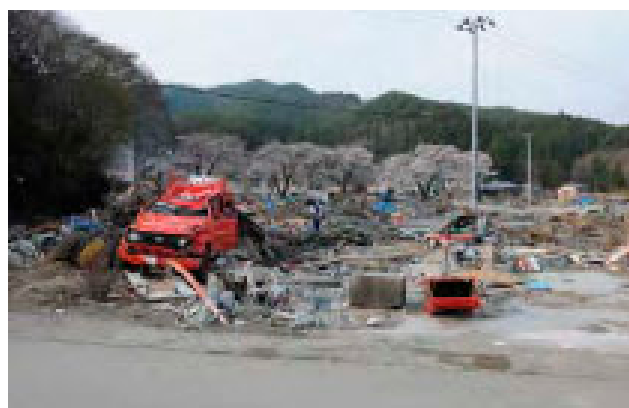
大槌町消防団の屯所があった場所周辺の浸水深は、3.6から4m位の津波により消防団屯所自体の被害、消防車両や装備の流出被害が発生した。

写真3.5-56 大槌町消防団の屯所があった場所<sup>2)</sup>

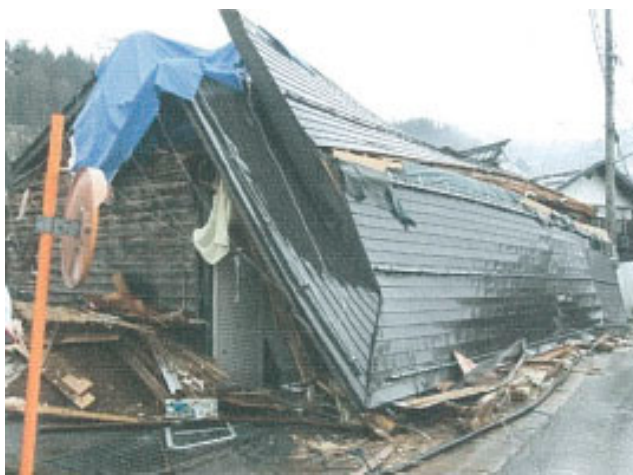
長野県栄村の青倉地区公民館に併設されていた詰所が倒壊し、小型ポンプ付消防積載車が中に取り残され、使用できなかった例があった。

写真3.5-57 栄村第1分団青倉班詰所の被災状況<sup>1)</sup>
