平成22年12月22日
消 防 庁**「屋外タンク貯蔵所の保安検査の周期に係る調査検討会報告書」の概要**

屋外タンク貯蔵所の保安検査の周期に係る調査検討会報告書について

平成22年12月22日
総務省消防庁

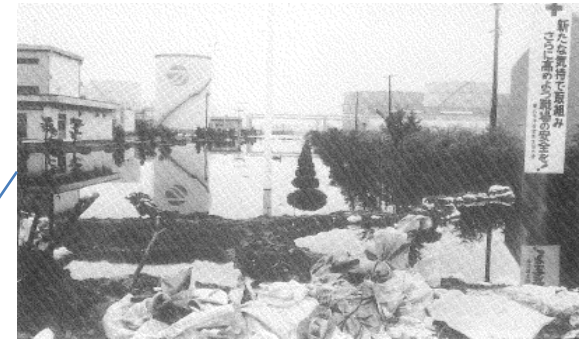
(写真)「1978年宮城県沖地震流出油事故の概要」宮城県より
