### 3.3.3 ▶ 土砂災害

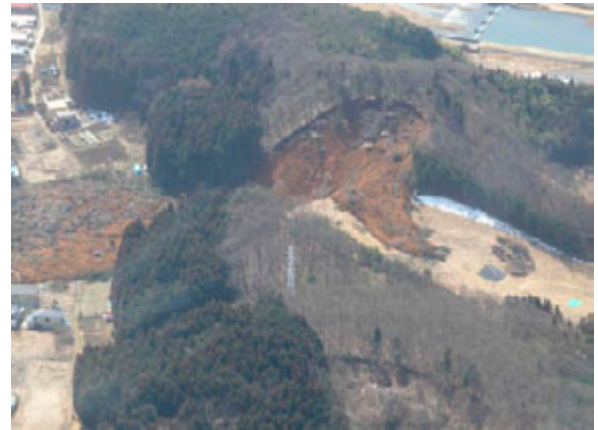
写真3.3-34 福島県 白河市の地滑りの様子<sup>4)</sup>

東北・関東地方では多数の地滑り・斜面崩壊が確認され、被害の状況は表3.3-4、表3.3-5、表3.3-6のとおりである。また、地滑り、土砂崩れの様子は写真3.3-34、写真3.3-35に示した。震度5強以上を観測した地域では、地盤が脆弱になっている可能性が高く、雨による土砂災害の危険性が通常より高くなる傾向がある。国土交通省では砂防法第13条に基づく災害関連緊急砂防等事業を新潟県5ヶ所、福島県3ヶ所、栃木県3ヶ所の計11ヶ所で実施し、砂防堰堤の整備等、土砂災害への緊急的な対策を講じた<sup>1)</sup>。

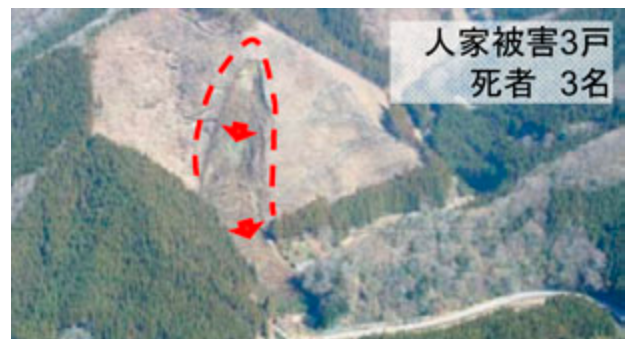
写真3.3-35 福島県いわき市田人町の土砂崩れの様子<sup>1)</sup>
