### 3.5.3 ▶ 消防団の被害

#### 1 消防団員の被害状況等<sup>1)</sup>

## 2 消防団に関連する物的被害

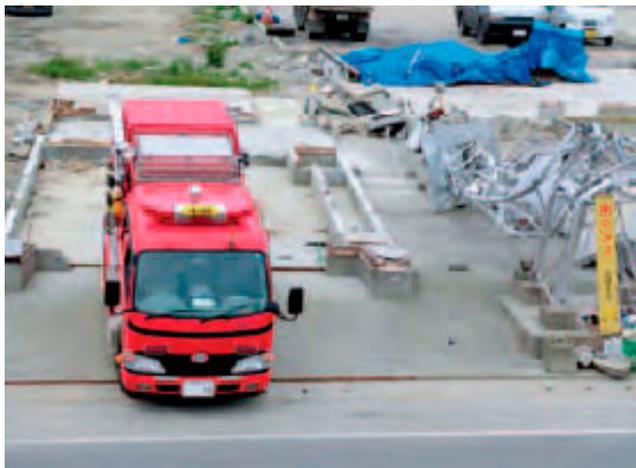
写真3.5-53 岩手県山田町第10分団屯所の被災状況<sup>1)</sup>

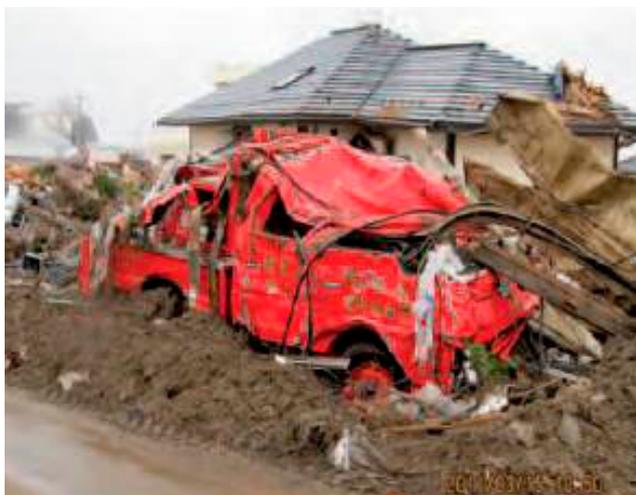
写真3.5-54 宮城県名取市消防団関上(ゆりあげ)分団消防車両の被災状況<sup>1)</sup>

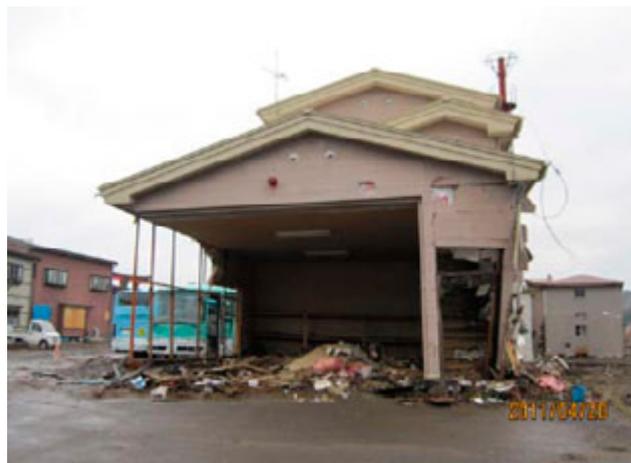
野田分署北側の消防団詰所では、車庫が被害を受け、中に入ったポンプ車が流された。

写真3.5-55 野田分署北側の消防団詰所の車庫<sup>2)</sup>

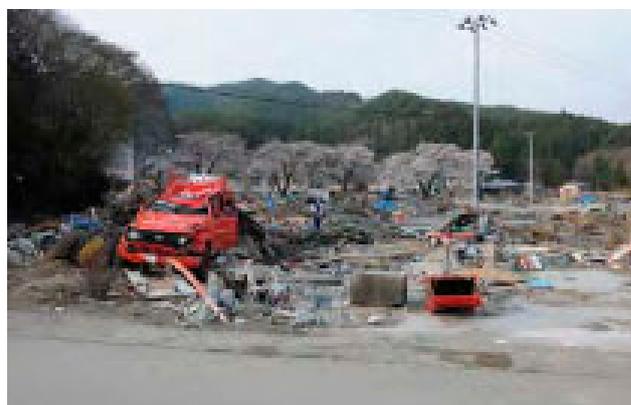
大槌町消防団の屯所があった場所周辺の浸水深は、3.6から4m位の津波により消防団屯所自体の被害、消防車両や装備の流出被害が発生した。

写真3.5-56 大槌町消防団の屯所があった場所<sup>2)</sup>

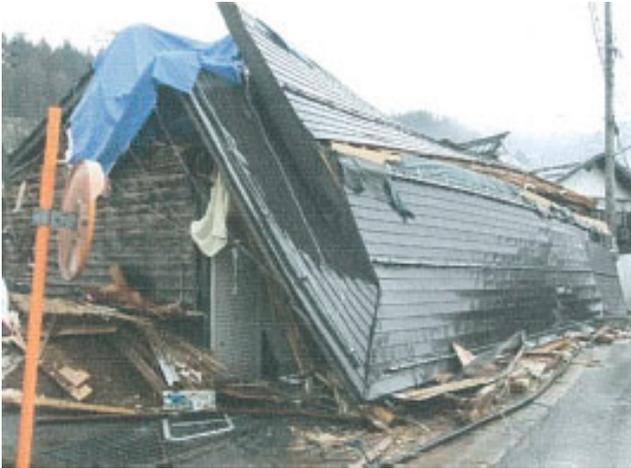
長野県栄村の青倉地区公民館に併設されていた詰所が倒壊し、小型ポンプ付消防積載車が中に取り残され、使用できなかった例があった。

写真3.5-57 栄村第1分団青倉班詰所の被災状況<sup>1)</sup>
