リチウムイオン電池からの火災に対する注意喚起について

リチウムイオン電池からの火災にご注意を！

～様々な用途に用いられるリチウムイオン電池の火災が増えています～

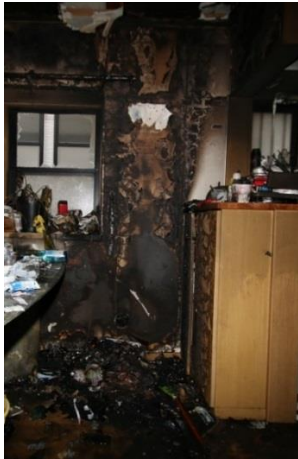
写真 1-1 出火箇所の焼損状況

この火災は、住宅1階のリビングキッチン内で電動アシスト自転車用バッテリーの出力電圧が異なる充電器で充電したため、時間の経過とともに過充電になり、電池内の正極と負極間で短絡を起こし、出火したものです。

居住者の女性が入浴中、リビングで「パン」という音がしたため、浴室から出て確認するとリビング内に黒煙が充満しているのを発見しました。

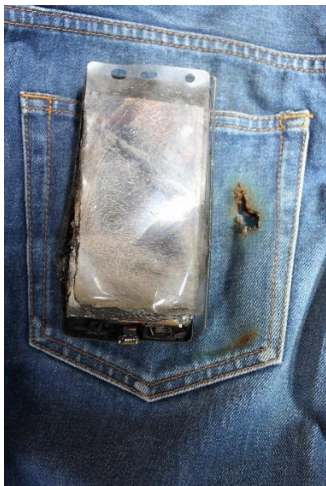
写真 2-1 ズボンの焼損状況

この火災は、事務所の勤務者が屋内階段を下りている際、足を滑らせてしりもちをついたため、ズボンの後ろポケットに入れていたスマートフォンのバッテリーパックが破損し、電池内の正極と負極間で短絡を起こし、衣類に着火し出火したものです。

火元者が、階段で足を滑らせてしりもちをついた際、「シュー」という音とともに、ズボンの後ろポケット辺りが熱くなったため、スマートフォンを取り出すとスマートフォンから炎が出ているのを発見しました。

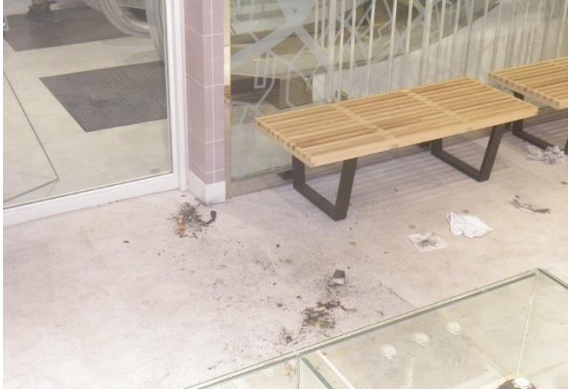
写真3-1 店舗内出火箇所の状況

この火災は、物品販売店舗6階の売場内を歩いていた外国人観光客が、背負っていたリュックに入れていた電子たばこの予備バッテリーが、セル内部で短絡して出火したものです。

店舗に勤務している従業員は、勤務中に「バーン」という破裂音を聞き、破裂音の方向を見ると、通行人の外国人のリュックから炎が上がっているのを発見しました。

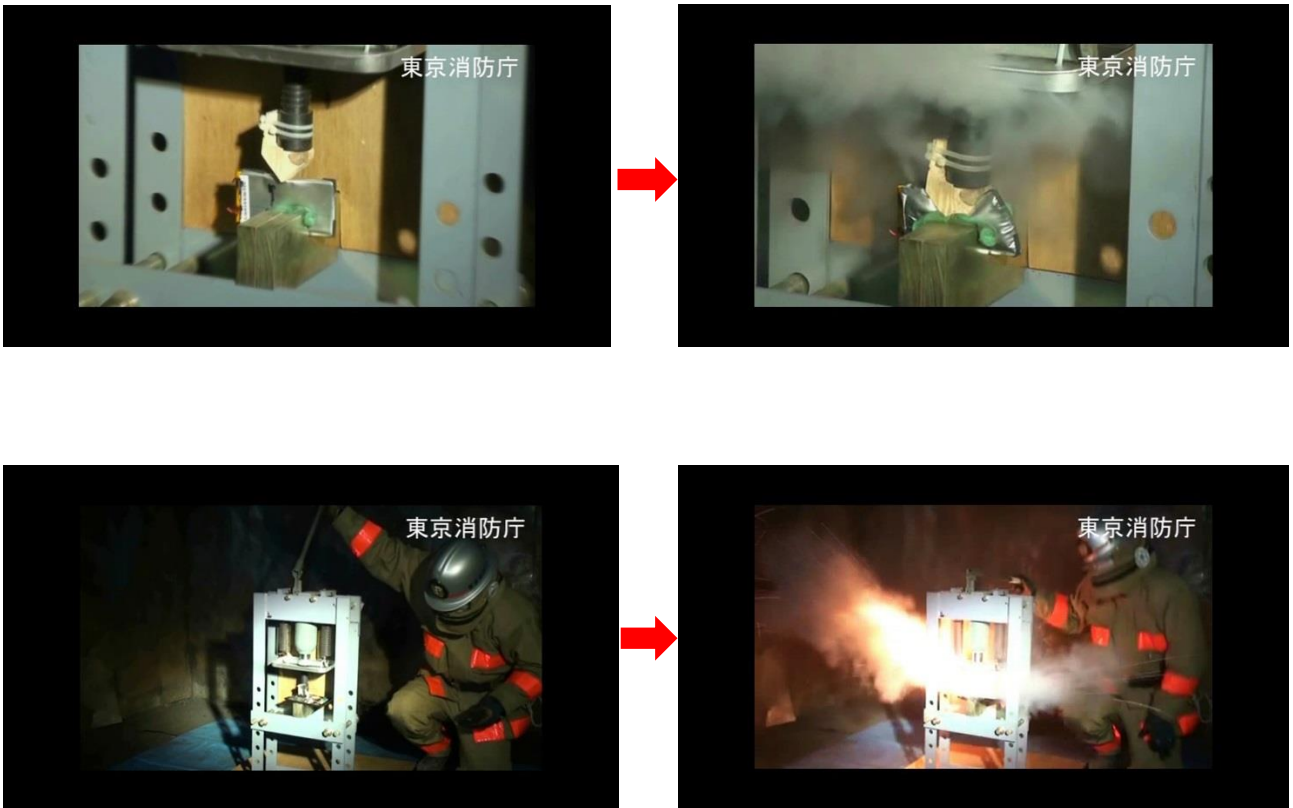
リチウムイオン電池を圧潰
