対象となる点検	防火対象物点検	機器名称	TK-2000J	
企業情報	名称	株式会社アームス		
	所在	東京都足立区保木間 3-25-15		
	担当 部署	田賀 俊行	TEL.	0120-886-846
				Email
掲載年月日	2024年9月10日	掲載期限	2030年3月31日	
本技術を適用 できる点検項目	防火対象物点検の点検要領における「火を使用する設備の位置・構造及び管理等」中の「設備の管理」の点検項目のうち、厨房設備の天蓋と接続する排気ダクト内の清掃状況（別添参照）			
特徴・概要	<p>油汚れに起因するダクト火災の予防策として、従来の肉眼による方法に代えて、撮影した画像によりダクト内の状況を確認するができ、その汚れの程度から清掃時期を判断することができる。</p> <p>本機器はアプリの操作で簡単にダクト内部をカメラ撮影することができるため、防火対象物点検において、今まで点検・清掃の管理がしづらかった箇所も遠隔管理が可能となる。</p>

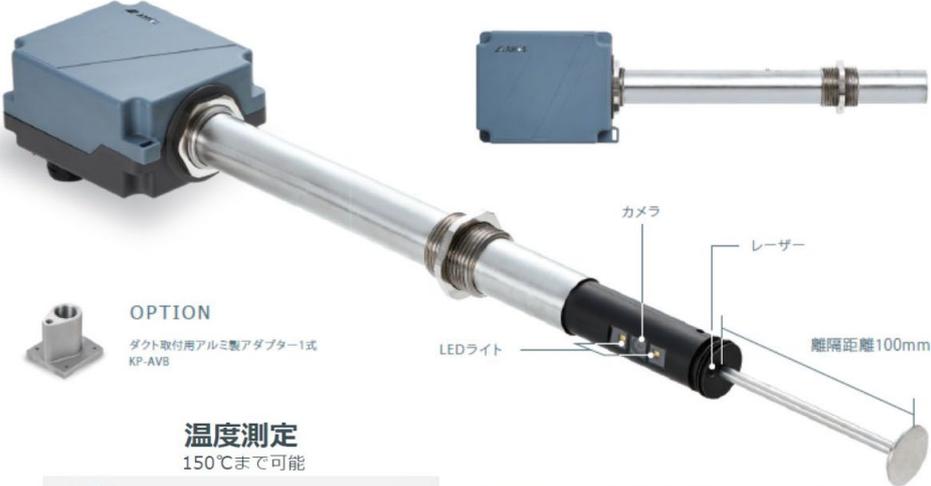
<p>OPTION ダクト取付用アルミ製アダプター1式 KP-AVB</p> <p>温度測定 150℃まで可能</p> <p>熱電対</p> <p>内部監視 カメラ撮影によるダクト内の点検</p> <p>温度アラート機能 温度異常アラート機能搭載で事前の火災予防</p>

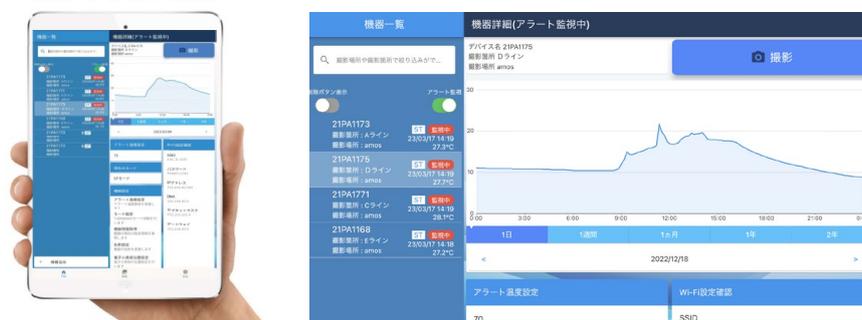
専用アプリにて機器を操作し、ダクト内部の撮影、温度測定を行う。

専用アプリで簡単操作

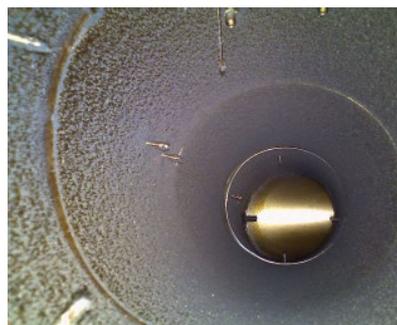
【撮影画像】油汚れのあるダクト内の例
