火災の概要等について

福岡市における診療所火災の概要

発生日時 : 平成25年10月11日(金) 2時22分覚知
3時39分鎮圧 4時56分鎮火
構造・階層 : 鉄骨(S)造及び鉄筋コンクリート(RC)造
地下1階地上4階建て・準耐火構造
延べ面積 : 約720㎡
焼損程度 : 全焼(焼損床面積:282㎡)
人的被害 : 死者10名、負傷者 5名(重症4名、中等症1名)
消防活動状況 : 消防署 消防隊34隊、消防団 消防隊3隊
出火原因等 : 1階処置室から出火(調査中)

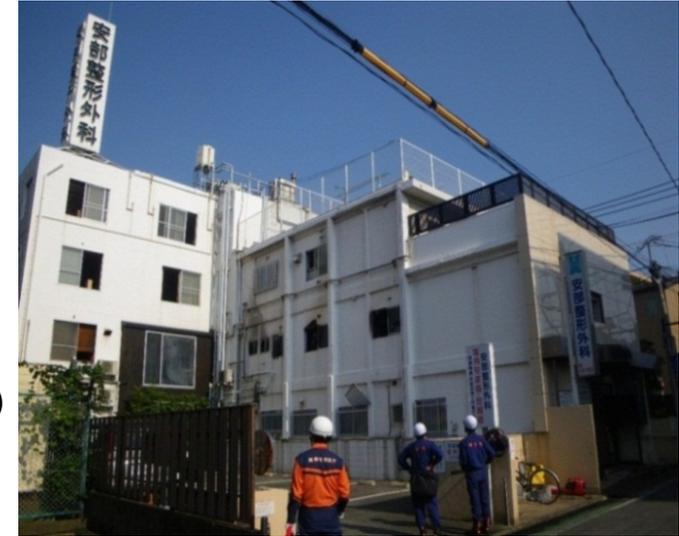
(建物外観)

- 火災による死者はいずれも高齢者で、その大半は自力歩行困難者であったと推測される。
- 診療所が消防署に届け出た消防計画上行くとされていた初期消火や患者の避難誘導がなされなかったと推測される。
- 防火戸が閉鎖されなかったこと等により煙が建物内に充満したものと推測される。

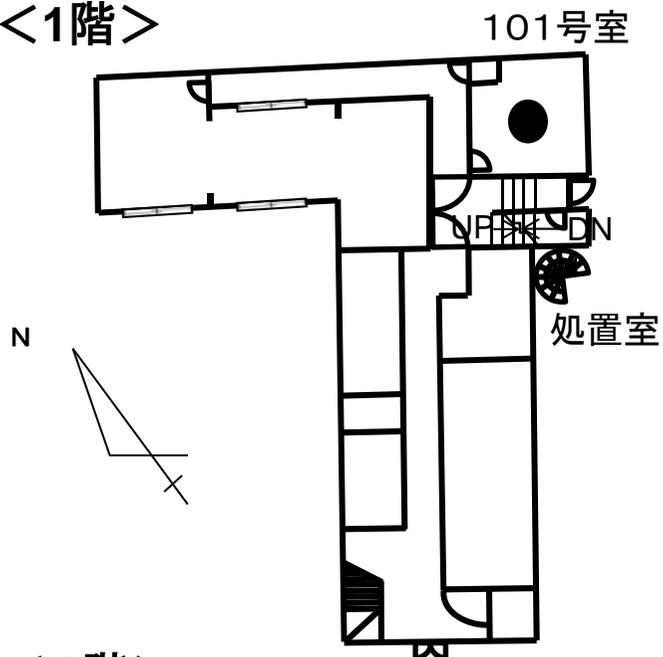
<1階>

死者数及び負傷者数(階数は救出場所を示す)

B1階	1階	2階	3階	4階	計
死者数		1	7	2(2)		10(2)
負傷者数			3		2(2)	5(2)

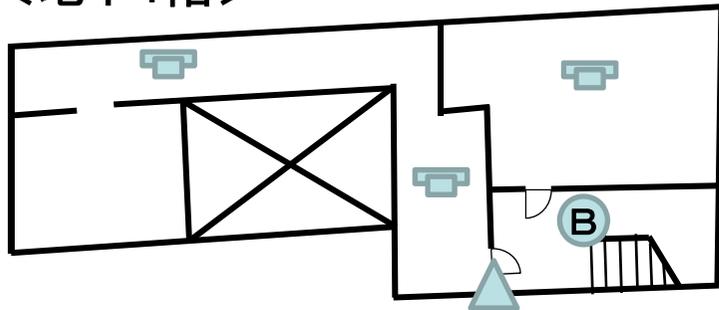
<地下1階>

消防用設備等の設置状況

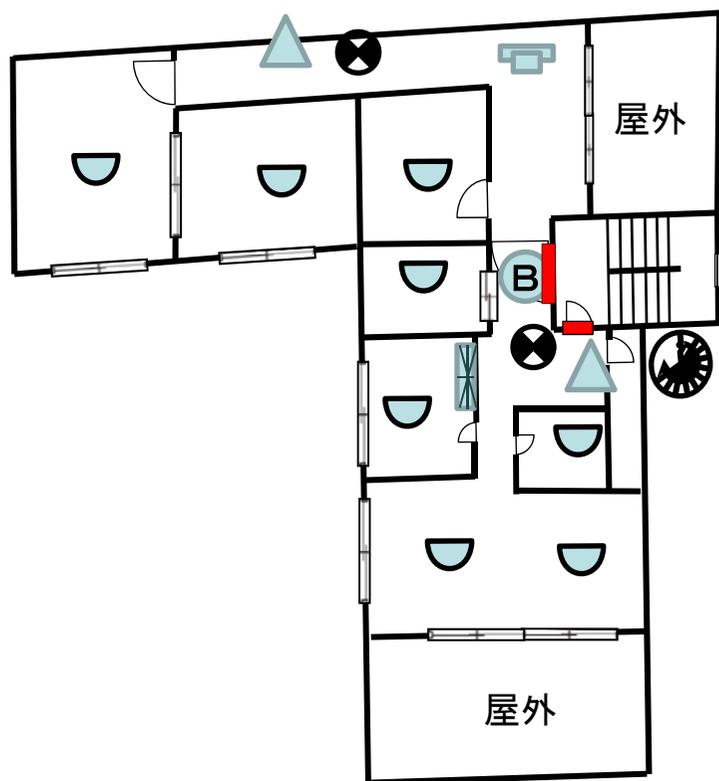
<3階>

消防用設備等の設置状況
