# マグネシウム等の 安全対策マニュアル

平成 28 年 3 月

総務省消防庁危険物保安室

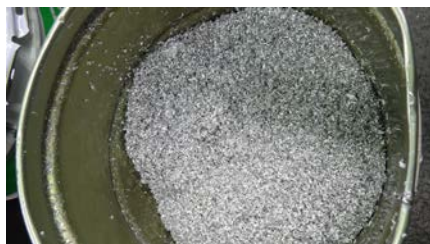
目開き2mmのふるいを通過  
又は直径が2mm未満

危険物

非危険物

粉

屑

板

①目開きが2mmの網ふるいを通過しない塊状のもの

②直径が2mm以上の棒状のもの

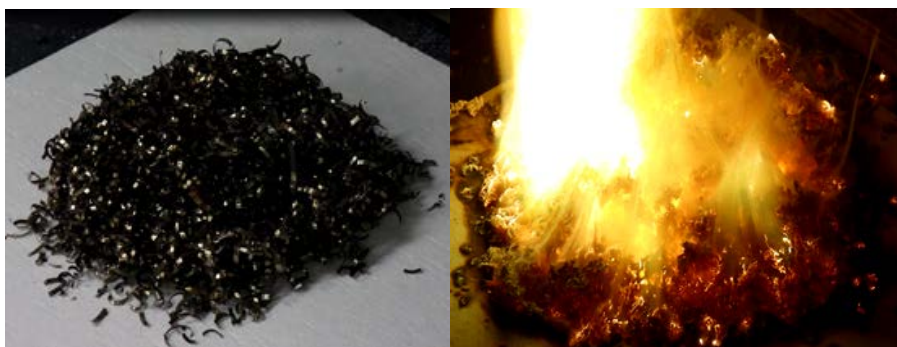
切削屑を強力なバーナーで強制的に着火させた様子

- ・鋭利な形状等のある部分は燃えやすく、また、その部分から着火し燃え始めることが実験的に確認されています。熱や火炎の影響を避け、有効な除去消火を行い、延焼拡大危険性を低減するため、保管の際は、①保管量を抑えること、②集積を避け容器の相互間に一定の距離をおき、被害の低減化を図ることが重要です。
- ・水溶性切削油使用の切削屑は、蓋付き鋼製容器を用い、上部にガス抜き口を設けるなどして密閉を避け、通気性のよい場所に保管します（水素の滞留防止）。
- ・搬送時や取扱い時に剥離し、こぼれ落ちた細かな屑は、消防法上の危険物に該当する可能性があるため、火災予防上細心の注意を払う必要があります。

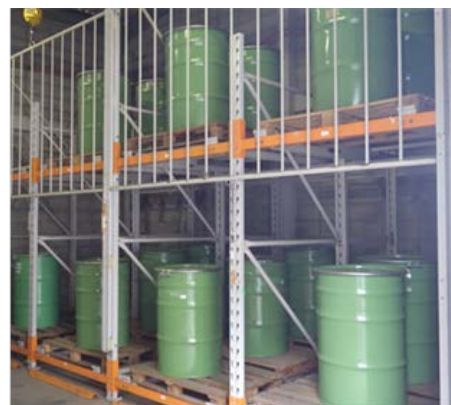
マグネシウム等の保管の実例

マグネシウム（危険物）保管倉庫

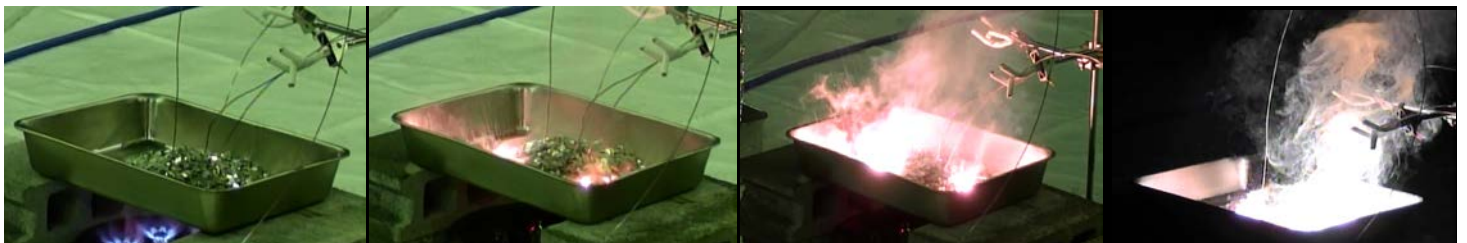
放水直前  
一部に着火を確認

放水10秒後

放水30秒後

放水60秒後

高温のマグネシウム合金への注水により激しく燃え上がる様子

- ・高温のマグネシウム等は水蒸気と容易に化学反応を起こし、急激に激しい燃焼を引き起こす危険性があります。この現象は、100～200℃程度に加熱されたマグネシウム等でも確認されています。したがって、高温の水蒸気が発生する可能性のある条件では注水を避けてください。
- ・一般的な室内において、消火活動中にマグネシウム等と水との反応で発生する可燃性ガスが爆発する危険性は低いと考えられます。しかし、マグネシウム等が水と接触する環境では常に可燃性ガスが発生するため、可燃性ガスが室内に蓄積・滞留しないよう十分な換気に配慮してください。
- ・原則注水は禁止ですが、マグネシウム等の温度が十分に低い、あるいは、高温の水蒸気が発生しない等の一定の安全が確認された場合には、大量の水による冷却効果が期待できます。なお、冷却・消火する際は、可燃性ガス等が発生するため、十分な換気を行ってください。

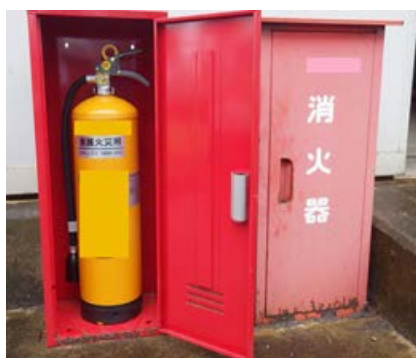
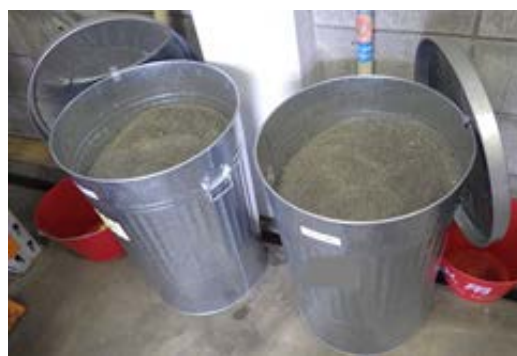
消火剤の実例（左：金属火災用消火剤、右：消火器具）

- ・集塵ダクト内に付着したマグネシウム等の粉塵が空気中の水分と反応し、発生した可燃性ガスが蓄積することがあります。適時ガス測定を行うことのできる体制を整えることが重要です。
- ・火災予防には、湿式集塵機を使用すること、電気設備や静電気による火花等が発生しない構造とすること、電気配線等のピット内に切削屑や水分が入らない構造とすること、静電気防止のアースを取ること、切削装置の周囲は、細かいダスト等の清掃が行いやすい構造とすることが重要です。
- ・乾燥砂、パーライト、マグネシウム用フラックス、金属火災用消火剤等は、マグネシウム等を消火するために有効な消火剤です。適切な消火剤を常備することが重要です。

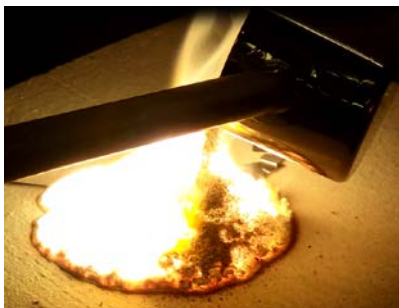
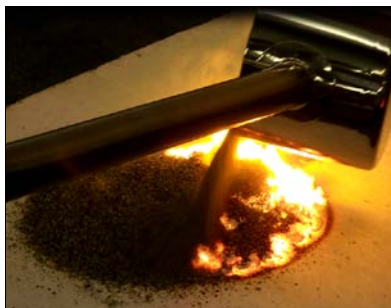
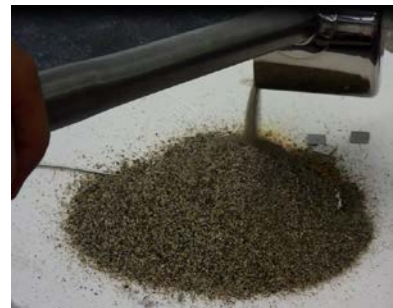
乾燥砂による窒息消火（燃焼物が拡散しないように静かに乾燥砂を掛け、完全に覆い、継続して観察し、冷却されるまで待つことが重要）

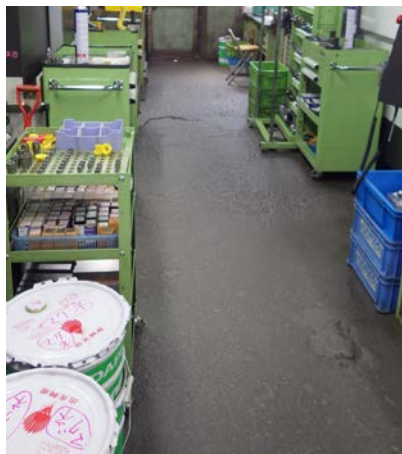
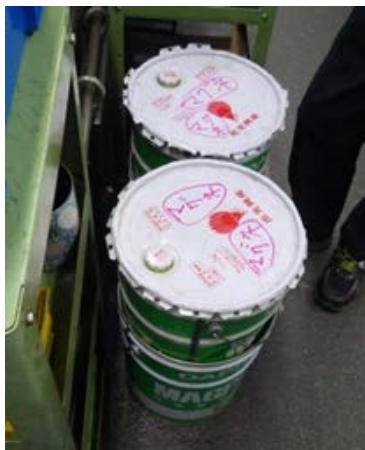
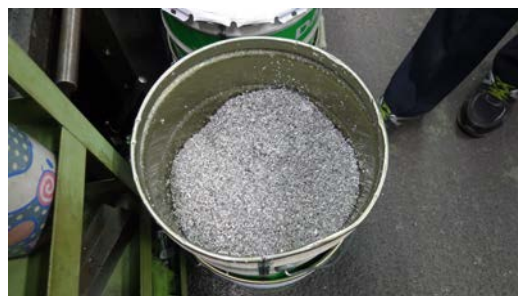
作業場内でのマグネシウム切削屑の保管の様子

作業場は整理清掃され、一定量ごとに適切に保管されたマグネシウム切削屑

- ・水溶性切削油使用切削屑は、保管中に水分と反応し水素ガスを発生させる危険があるので、蓋付き鋼製容器を用い、密閉状態ではなく、上部にガス抜き口を設けるなどし、通気性のよい所に保管する。
- ・切削屑は、多量の保管と長時間にわたる保管は行わない。

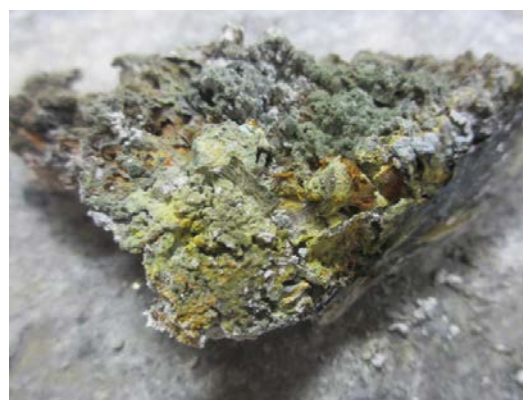
燃焼により生じた窒化物(黄色部分)

- ・火災現場では消火活動により、建物内に発生した水素ガスやアンモニアガスが部屋の上方に滞留する可能性があります。また、マグネシウム等が燃焼して生じる残渣物には窒化物が含まれている可能性が高いため、特に建物内における残火処理時は、部屋の上部を中心にガス濃度測定を行うとともに十分な換気を行うことが重要です。
- ・アンモニアや水酸化マグネシウムが溶解した水溶液は強アルカリ性であり、化学的な毒性があるため、消防活動時(特に残火処理時)は注意が必要です。
