## 事故概要

## 長野県消防防災航空隊の体制等

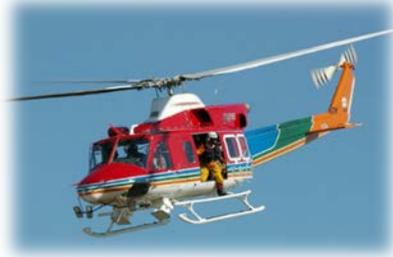
- 長野県消防防災航空センター
  - ・体制
    - 所 長 1 名（県職員）
    - 事務員 1 名（県職員）
    - 操縦士 3 名（県職員）
    - 整備士 3 名（県職員）
    - 隊 員 8 名  
（消防本部からの派遣 身分は県職員）
  - ・松本空港内
  - ・自主運航
  - ・運航管理  
運航管理要綱（平成9年9月25日）等に基づき運航  
安全基準については、必要な気象条件、高度等を明記
- 機体
  - ・使用機種：ベル412EP
  - ・運航開始：平成9年9月～（19年6ヶ月）  
5,270時間（平成28年4月現在）
  - ・定員：15名
  - ・全幅・全長：14m×17.1m
  - ・最大重量：5,398kg  
【フライトレコーダー搭載なし（搭載義務なし）】
  - ・直近の点検：300時間点検 異常なし
