# 住宅における電気火災に係る防火安全対策検討会 報告書

令和6年3月

住宅における電気火災に係る防火安全対策検討会

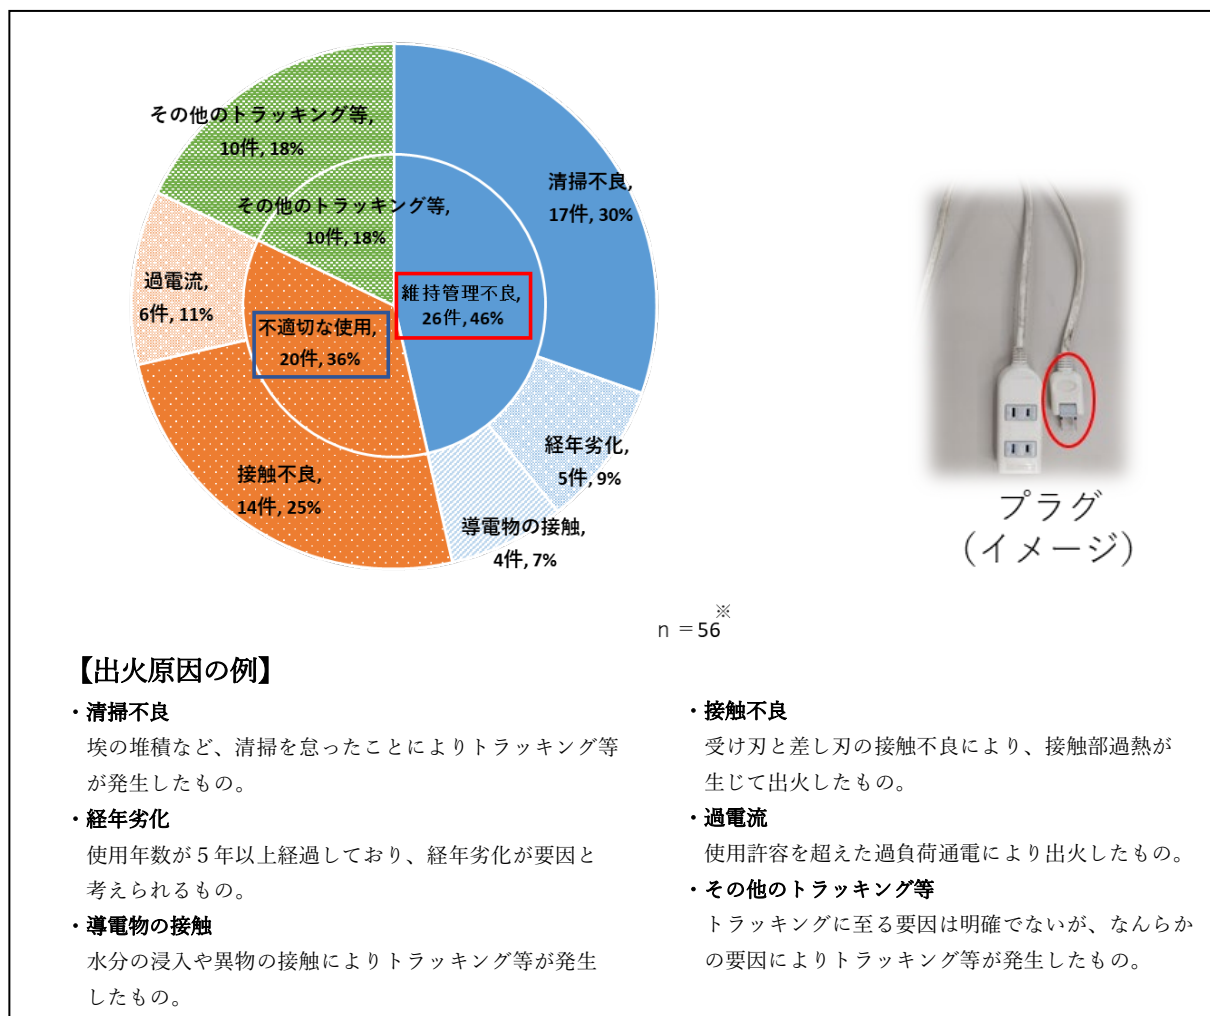
図3-9 出火原因の割合

プラグからの出火原因を見ると、**維持管理不良**（清掃不良、経年劣化）による火災が46%を占めている。

また、**不適切な使用**（接触不良、過電流）による火災が36%あり、使用者の不適切な使用・管理により発生したものが約8割を占めている。

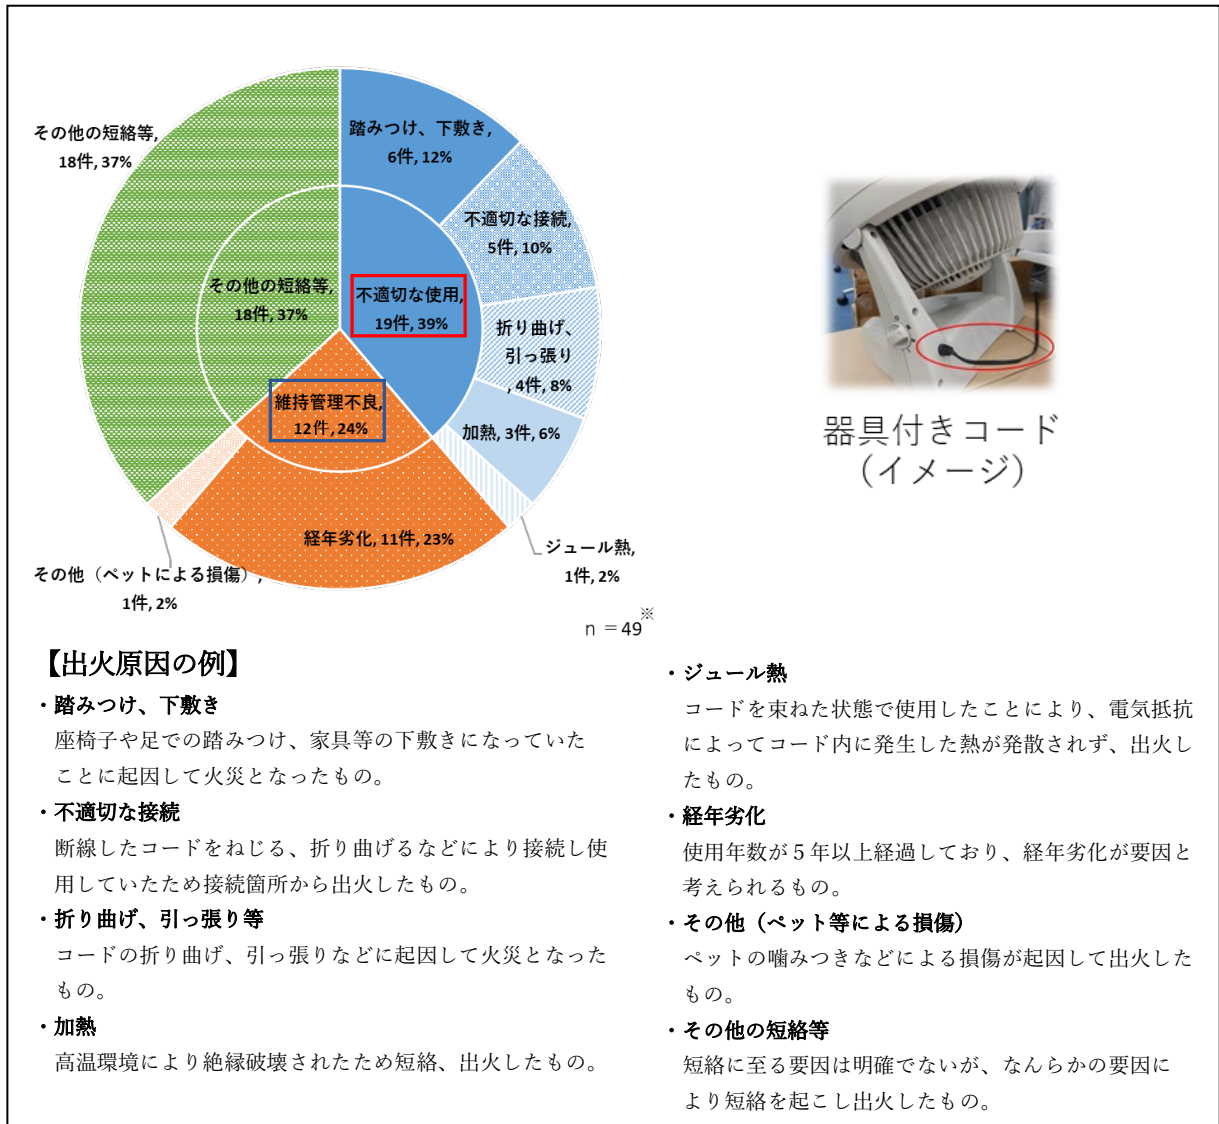
図3-8 出火原因の割合

器具付きコードの出火原因を見ると、**不適切な使用**（踏みつけ、下敷き、不適切な接続）による火災が39%、また、**維持管理不良**（経年劣化）による火災が24%を占める。

器具付きコードからの出火の約6割は使用者に起因するものであった。
