# 関係者不在施設における防火安全対策の実効性確保に関する検討について

令和7年11月5日  
消防庁予防課

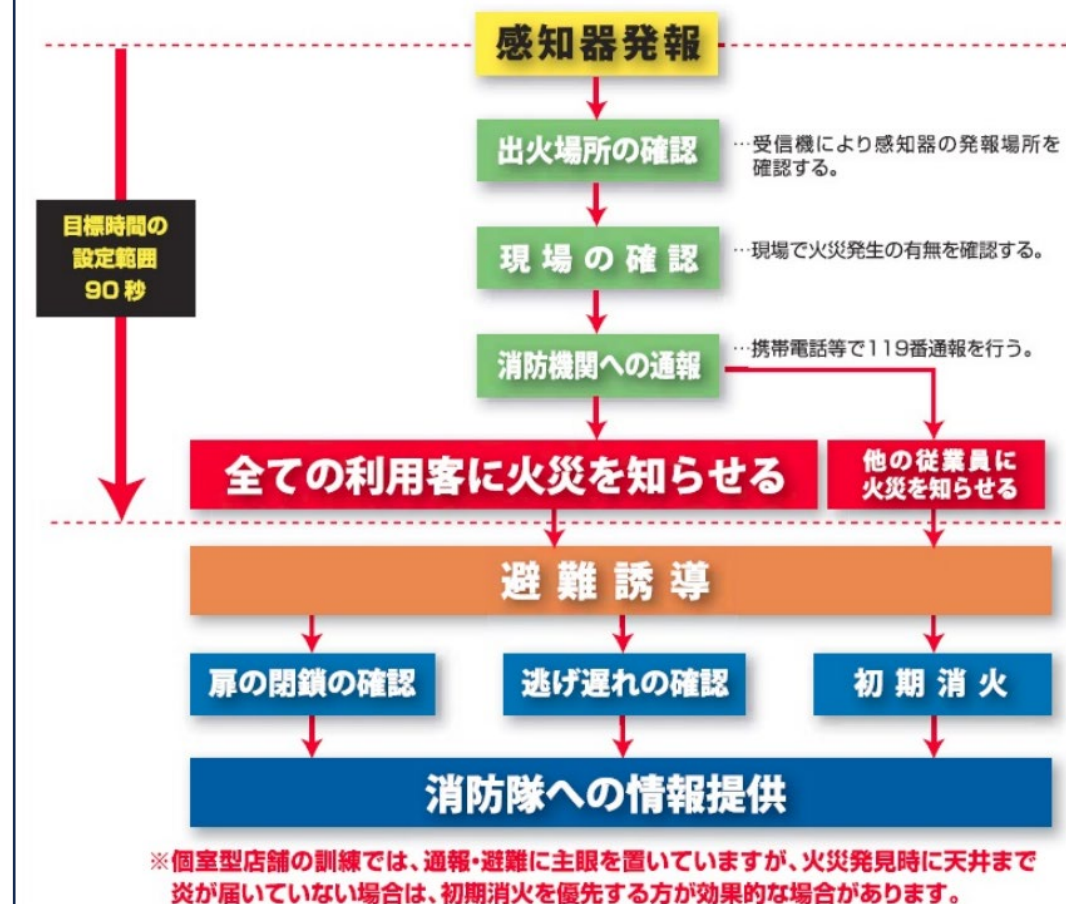
## 個室型店舗の消防訓練フロー図

- 1 目標とする時間内に必要な事項
  - ①出火場所の確認 ②現場の確認
  - ③消防機関への通報 ④情報伝達及び避難誘導
- 2 消防訓練に必要な対応事項
  - ①避難誘導等 ②区画の形成
  - ③初期消火 ④消防隊への情報提供

個室型店舗等のすべての部分で利用客の避難行動を確実に開始させるために従業員が、警報設備の作動に続いて「叫ぶ」及び「ドアを強打する」等の行動をとり終えるまでの目標時間を **90 秒** とする。

このマニュアルの基本的な考え方は、火災発生時に消防活動を行うこととなる従業員がとるべき対応事項を示すとともに、個室型店舗等での火災の特性を勘案して特に避難開始までの目標とする時間を設定し、この時間内に所要の対応事項が行われるかどうかを検証するものである。
