危険物施設の風水害対策のあり方に関する  
検討報告書（案）

令和 3 年 3 月

危険物施設の風水害対策のあり方に関する検討会

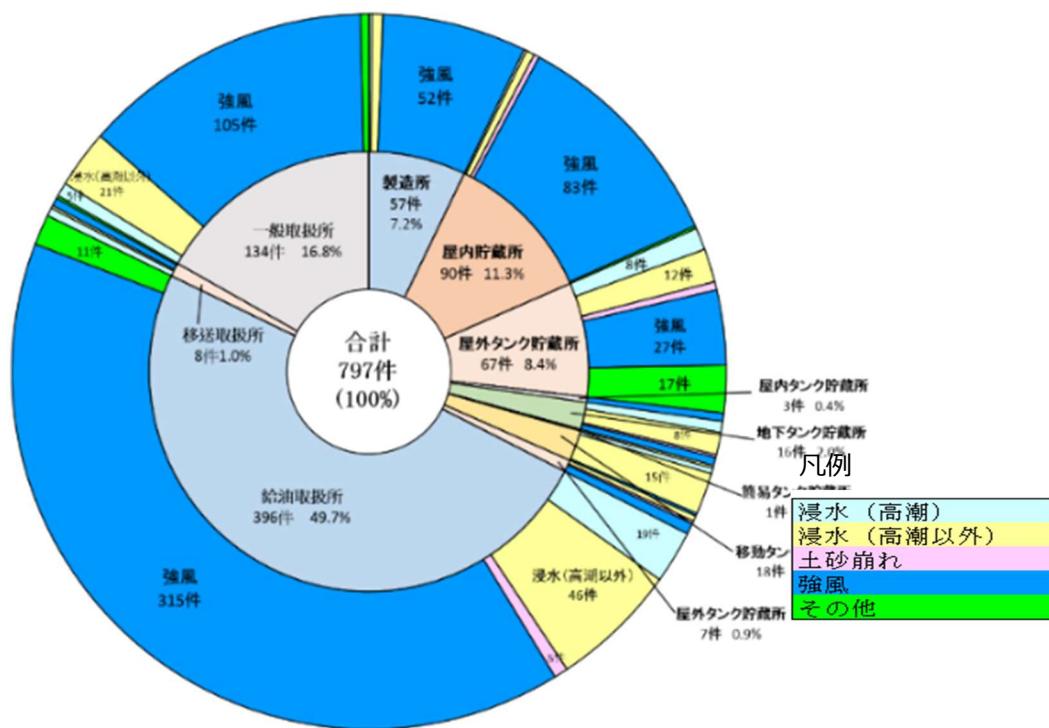
(図1 被害件数と原因)

風水害により被害を受けた危険物施設数は797施設であり、危険物施設毎の件数と原因をまとめた。(図1)

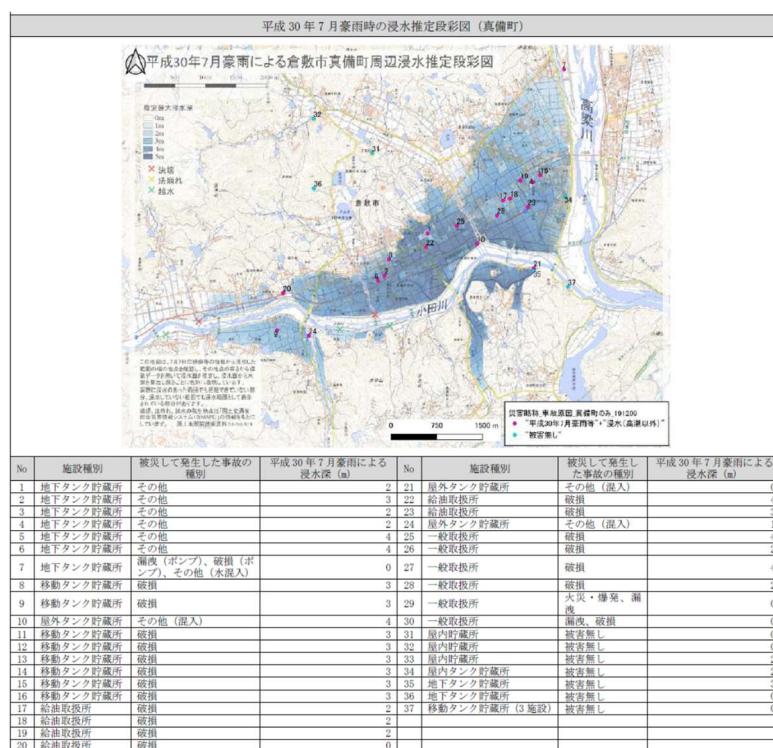
(図 2 岡山県倉敷市真備町の浸水推定段彩と危険物施設)

- ① 岡山県倉敷市真備町の浸水推定段彩（図 2）及びハザードマップ（図 3）と危険物施設の比較

平成30年豪雨において、大規模な浸水被害が発生した岡山県倉敷市真備町及び愛媛県大洲市内の給油取扱所及び地下タンク貯蔵所における地下貯蔵タンクへの水混入状況と水深（平均メッシュ）の関係から、地下貯蔵タンク内への水混入は、水深（メッシュ内平均）2m以上で発生していた。また、移動タンク貯蔵所の被害と水深（平均メッシュ）の関係から、水没による全損は、全て水深3m以上で発生していた。また、給油取扱所について強風による被害箇所と最大平均風速の関係を検討したところ、被害分類（大破・中破・小破）と最大平均風速の関係から、最大平均風速の平均値は、大破が22.2m/sと最も大きかった。大破に分類した「固定給油設備の倒壊」「キャノピー・サインポールの倒壊」と最大平均風速の関係から、最大平均風速の平均値は、「固定給油設備の倒壊」が22.5m/s、「キャノピー・サインポールの倒壊」が23.0m/sであった。

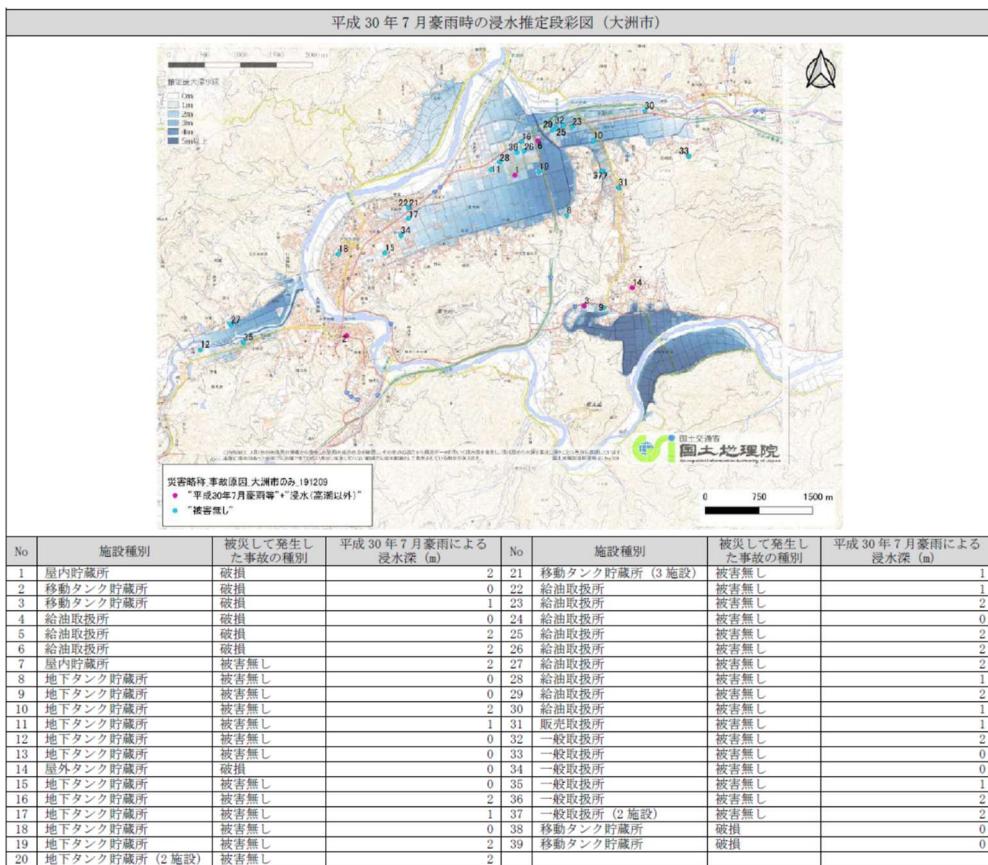
(図4 愛媛県大洲市東大洲地区の浸水推定段彩と危険物施設)

- ② 愛媛県大洲市東大洲地区の浸水推定段彩図（図4）及びハザードマップ（図5）と危険物施設の比較

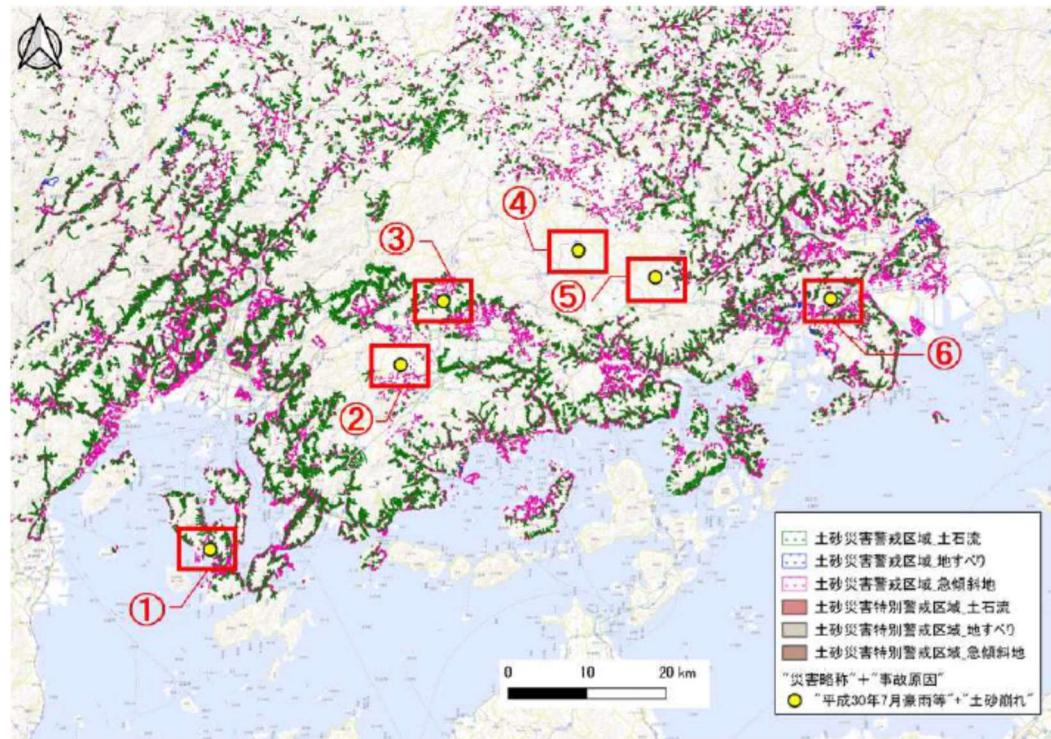
(図6 広島県及び広島県東部の土砂災害区域分布と危険物取扱施設の被害状況)

- ③ 広島県及び広島県東部における土砂災害区域分布と危険物取扱施設の被害状況の比較。(図6)

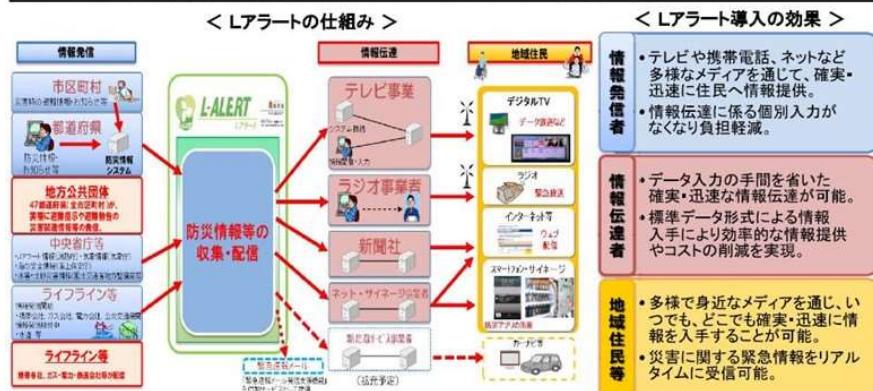
(図10 Lアラート)

- L(Local)アラートとは、地方公共団体等が発出した避難指示や避難勧告といった災害関連情報をはじめとする公共情報を放送局等多様なメディアに対して一斉に送信することで、災害関連情報の迅速かつ効率的な住民への伝達を可能とする共通基盤。
- 総務省では、災害時における、より迅速かつ効率的な情報伝達実現のため、Lアラートの一層の普及・活用を推進。
- 一般財団法人マルチメディア振興センターが運営。
- 地域住民等は、情報伝達者を介して、Lアラートから配信される公共情報を取得。

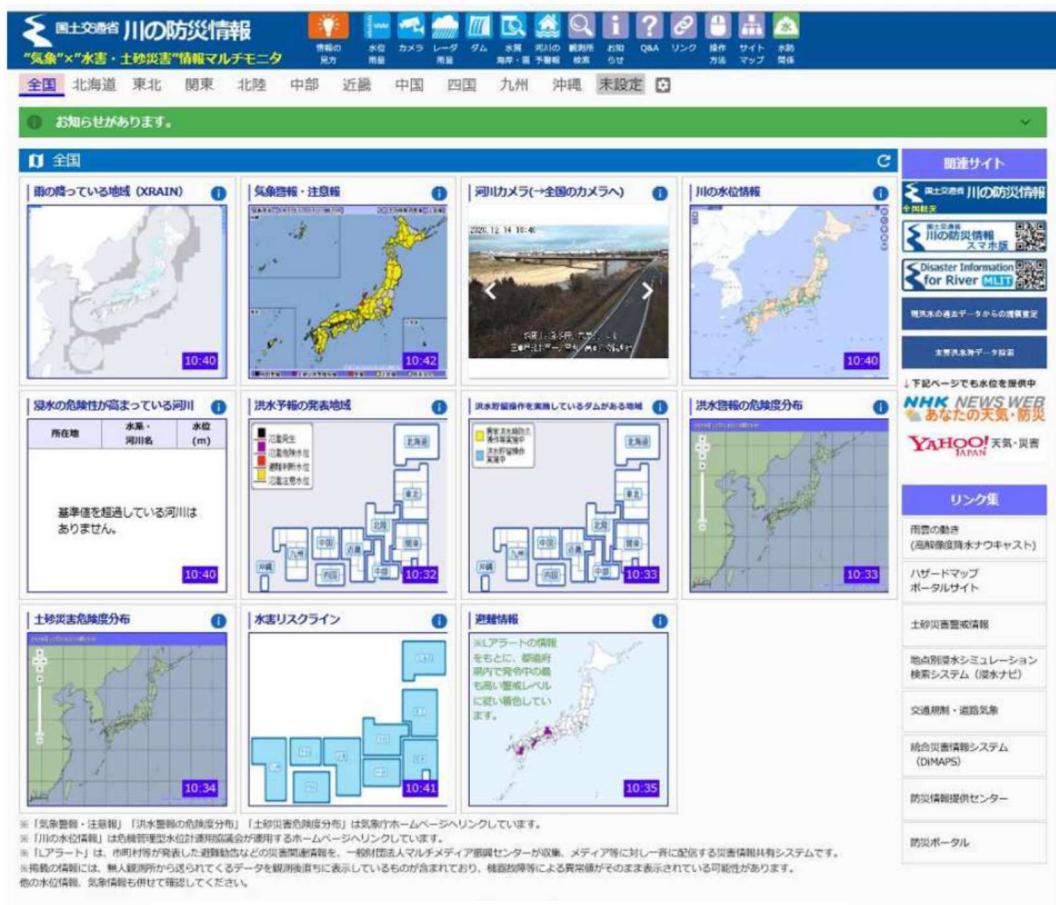
(図 11 国土交通省HP 川の防災情報)

国土交通省 HP 「川の防災情報」は、気象・河川・土砂災害の情報を1画面でまとめて確認できるサイトである。特に、「川の水位情報（危機管理型水位計運用協議会）」は各地域の河川水位及びライブカメラ映像をほぼタイムリーに確認することができる（図 11）。

これらのHP上の局地的に詳細な情報が得られるが、複数の階層に渡るため、事前にアクセスするページやURLを把握しておく事が迅速な情報習得に重要である。

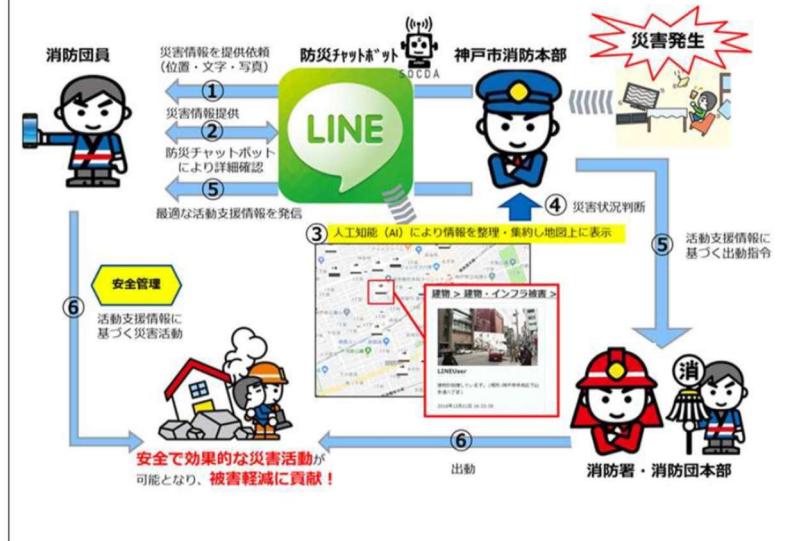
(図 13 消防団スマート情報システム)

地震や豪雨などの災害発生時、消防団員が「LINE（ライン）」を活用して災害現場で把握した災害情報をリアルタイムで共有化できる「消防団スマート情報システム」の運用が開始されている。災害発生時には、事前に登録した消防団員に、防災チャットボットより災害状況を報告するようメッセージが送られ、消防団員は、自らの位置情報と災害状況写真、文章を送信する。送られた情報はAI（人工知能）により集約され、アプリの地図上で、消防本部や消防団員が一覧できる仕組みである。このシステムにより早期に災害の全体像を把握でき効率的な災害活動に活かせるとともに、災害現場の最前線で活動する消防団員の安全管理に活用できる。

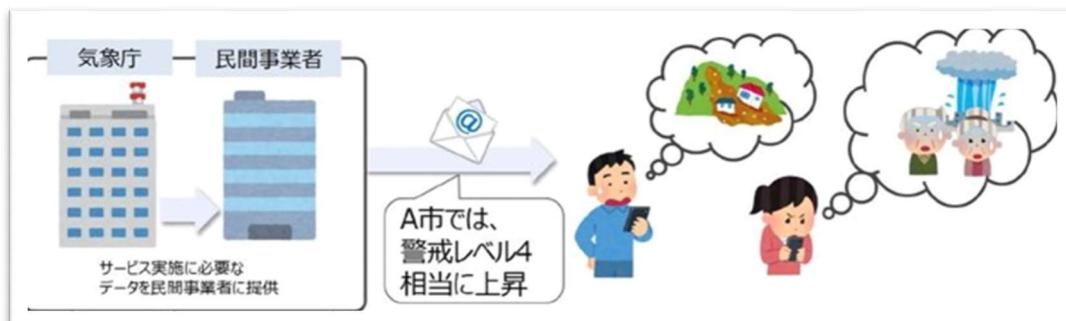
(図 14 危険度分布の通知サービス)

平成 30 年度の「防災気象情報の伝え方に関する検討会」にて、大雨・洪水警報の危険度分布の危険度（色）が変わってもすぐに気づくことができず使いづらい等の指摘を受け、「危険度分布」等を示す 5 段階の危険度の変化を警戒レベルに付してわかりやすく Push 型で通知されるようになった。通知サービスでは、気象庁から 10 分毎に配信される危険度分布をもとにユーザーが登録した地域の危険度が上昇した時に、メールやスマホに Push 型で危険度を配信するものである。

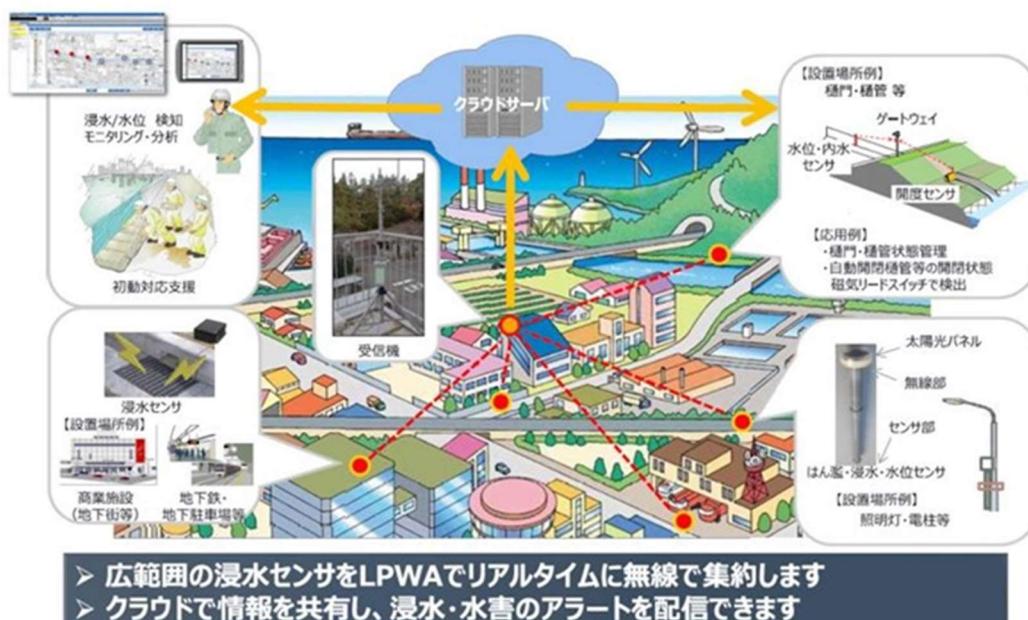
（図15 リアルタイム浸水センサーイメージ）

令和2年度、佐賀県佐賀鉄工所大町工場において事業所隣接河川に設置した水位計を用いた防災訓練にて実証実験が行われている。

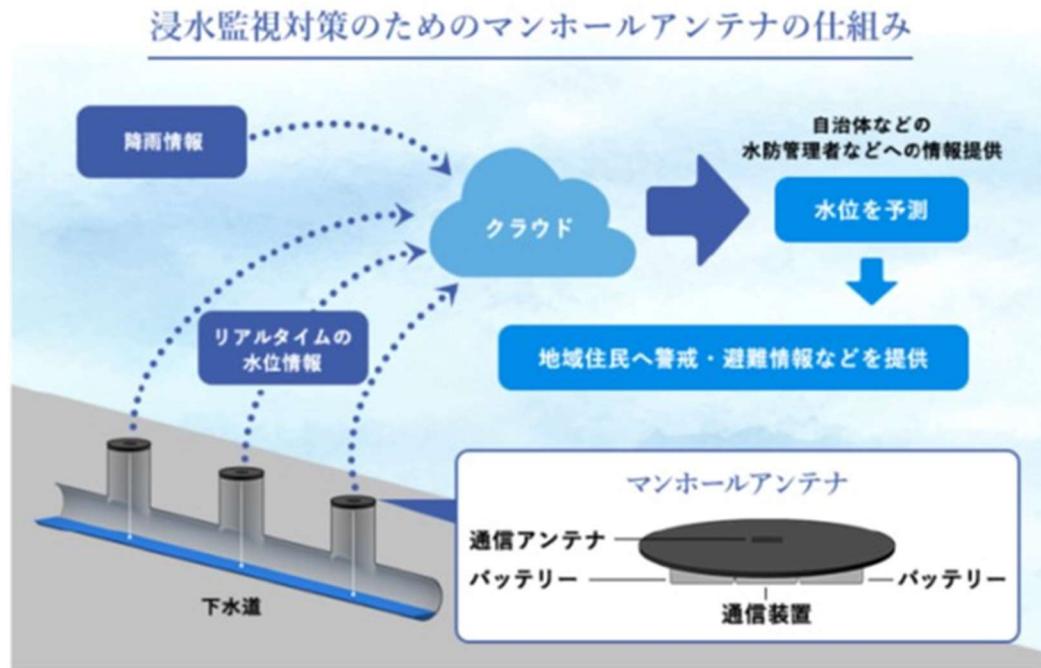
(図 16 リアルタイム水位センサー+AI 予測)

下水道内に水位センサーを取り付け、万ポールに設置したアンテナで無線ネットに接続、下水管内の水位情報と降雨情報を組み合わせ、AIを活用して1時間先の水位を予測して自治体等に注意情報を発信するものである。なお、マンホールに通信用アンテナが設置されていることが特徴となっている。

2013年から東京都の下水管内にて実証実験を開始、熊本市ではマンホール14ヶ所で実証実験を実施した。2016年から事業化している。

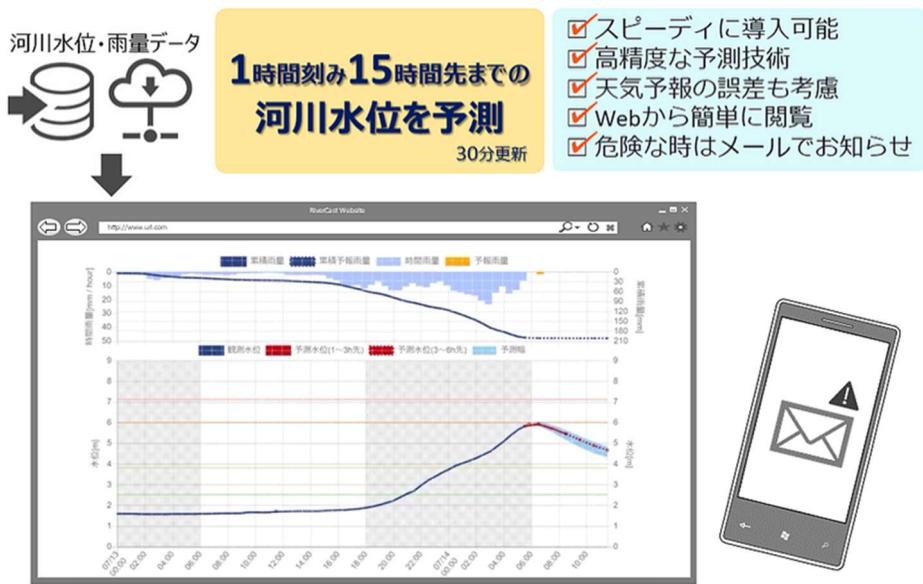
(図 17 リアルタイム洪水予測システム)

過去データ学習に必要なのは、予測地点での水位と雨量データのみであり、流量や河川形状、地形・地質データは不要である。対象地点の水位さえあれば、株式会社構造計画研究所で用意する雨量データと合わせて短期間で高精度の予測モデルを作成できる。特徴は、予測手法が物理モデルや AI による予測ではなく力学系理論に基づくこと、大河川だけでなく中小河川への適用できることである。

建設会社による河川内工事による河川水位予測への活用、NTT 西日本との実証実験（AI 画像解析による水位計測、数理工学技術を活用した水位予測で新たな河川氾濫対策としての有効性の検証を開始）が行われている。

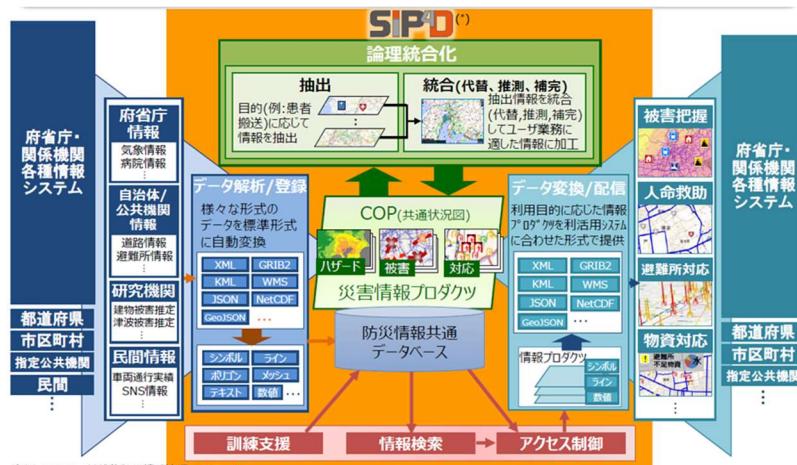
(図 18 防災科学技術研究所HP )

データ解析・登録では、様々なフォーマットのデータを標準形式に自動変換し、防災情報共通データベースに登録する。配信要求を受け、利用内容に応じてデータベースにある災害情報プロダクトを抽出・統合、被害把握や人命救助等のフォーマットに合わせ情報を配信する。

防災情報を一括管理する基盤システムとしての特徴があるが一般には公開されていない。自治体や消防署等の防災情報を総合的に判断して防災対策を実施する機関に有効な技術である。

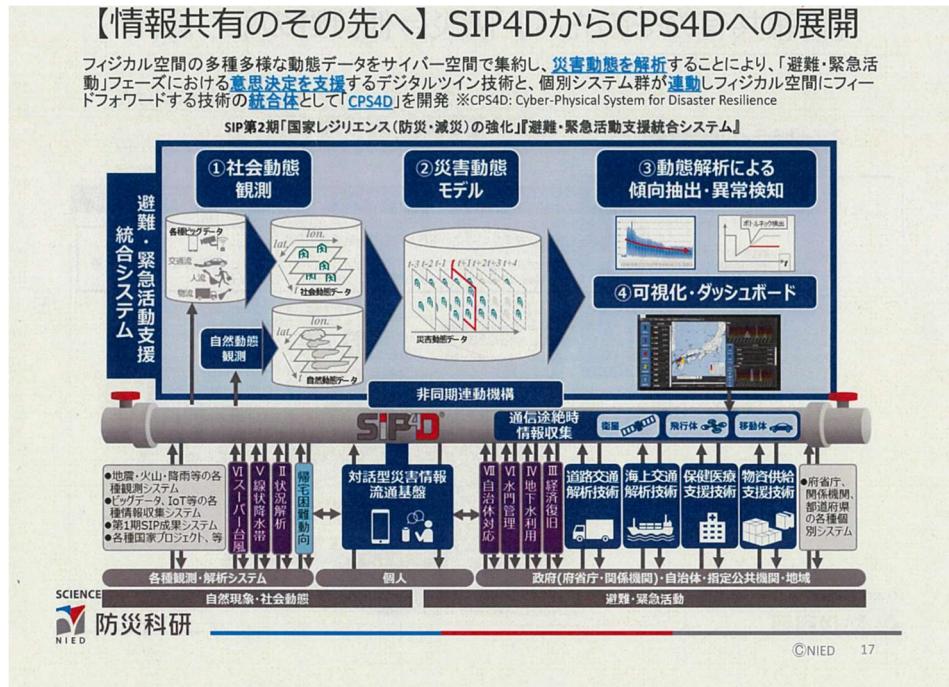
(図 19 CPS4D概要図)

SIP4Dは行政機関を繋ぐ情報をGIS上に可視化して、関係機関が迅速、正確に共有できるようパイプライン的の役割を担う、将来的にはSIP4Dシステムを介して、各種情報を集約し、傾向を分析して可視化する避難・緊急活動支援統合システムCPS4Dへ展開する。

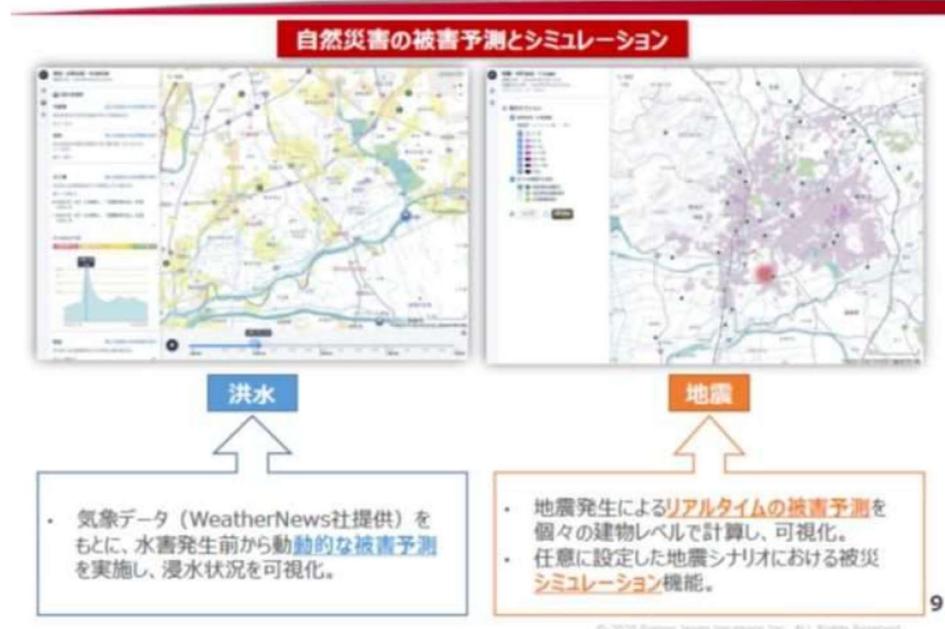
(図 20 One Concern シュミレーション図)

### (2) One Concern (図 20)

日本では、熊本市で日本の防災・減災システム開発に向けた実証が行われている。熊本市の実証において熊本市の都市データを使用したものである。

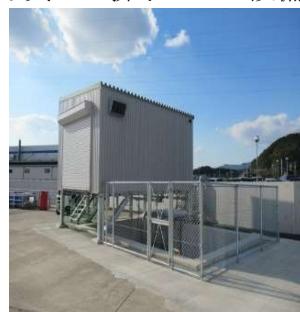
(写真2 発電機)

①設備を高所に設置する。

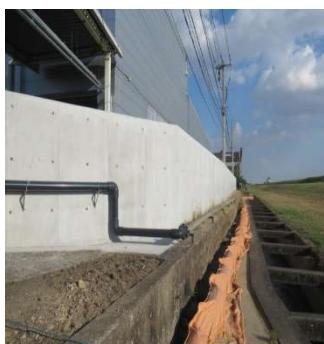
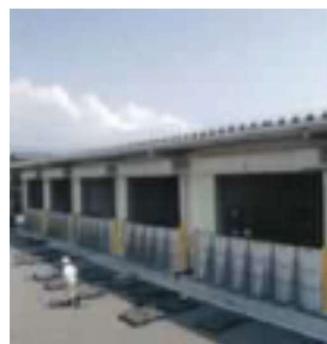
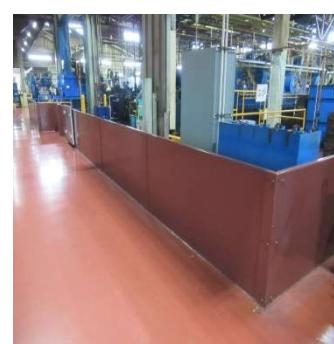
②施設内又は危険物取扱設備の浸水を防止する。

(写真3 外壁)

(写真4 止水板)

(写真5 鉄壁)

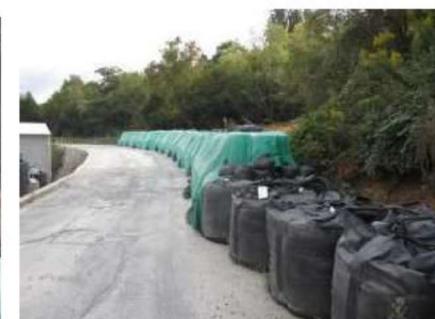
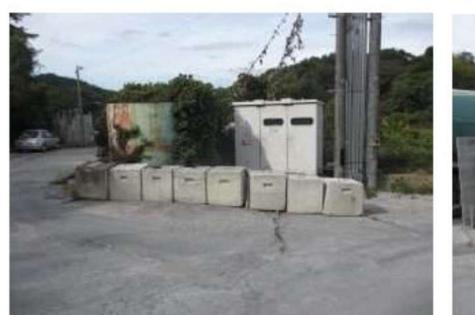
設備を土砂の流入から防ぐ

(写真6 土のう設置)

(写真7 土砂流入防止ブロック)

敷地境界に土嚢を設置

キューピクル前にブロックを設置（土砂崩れ対策）

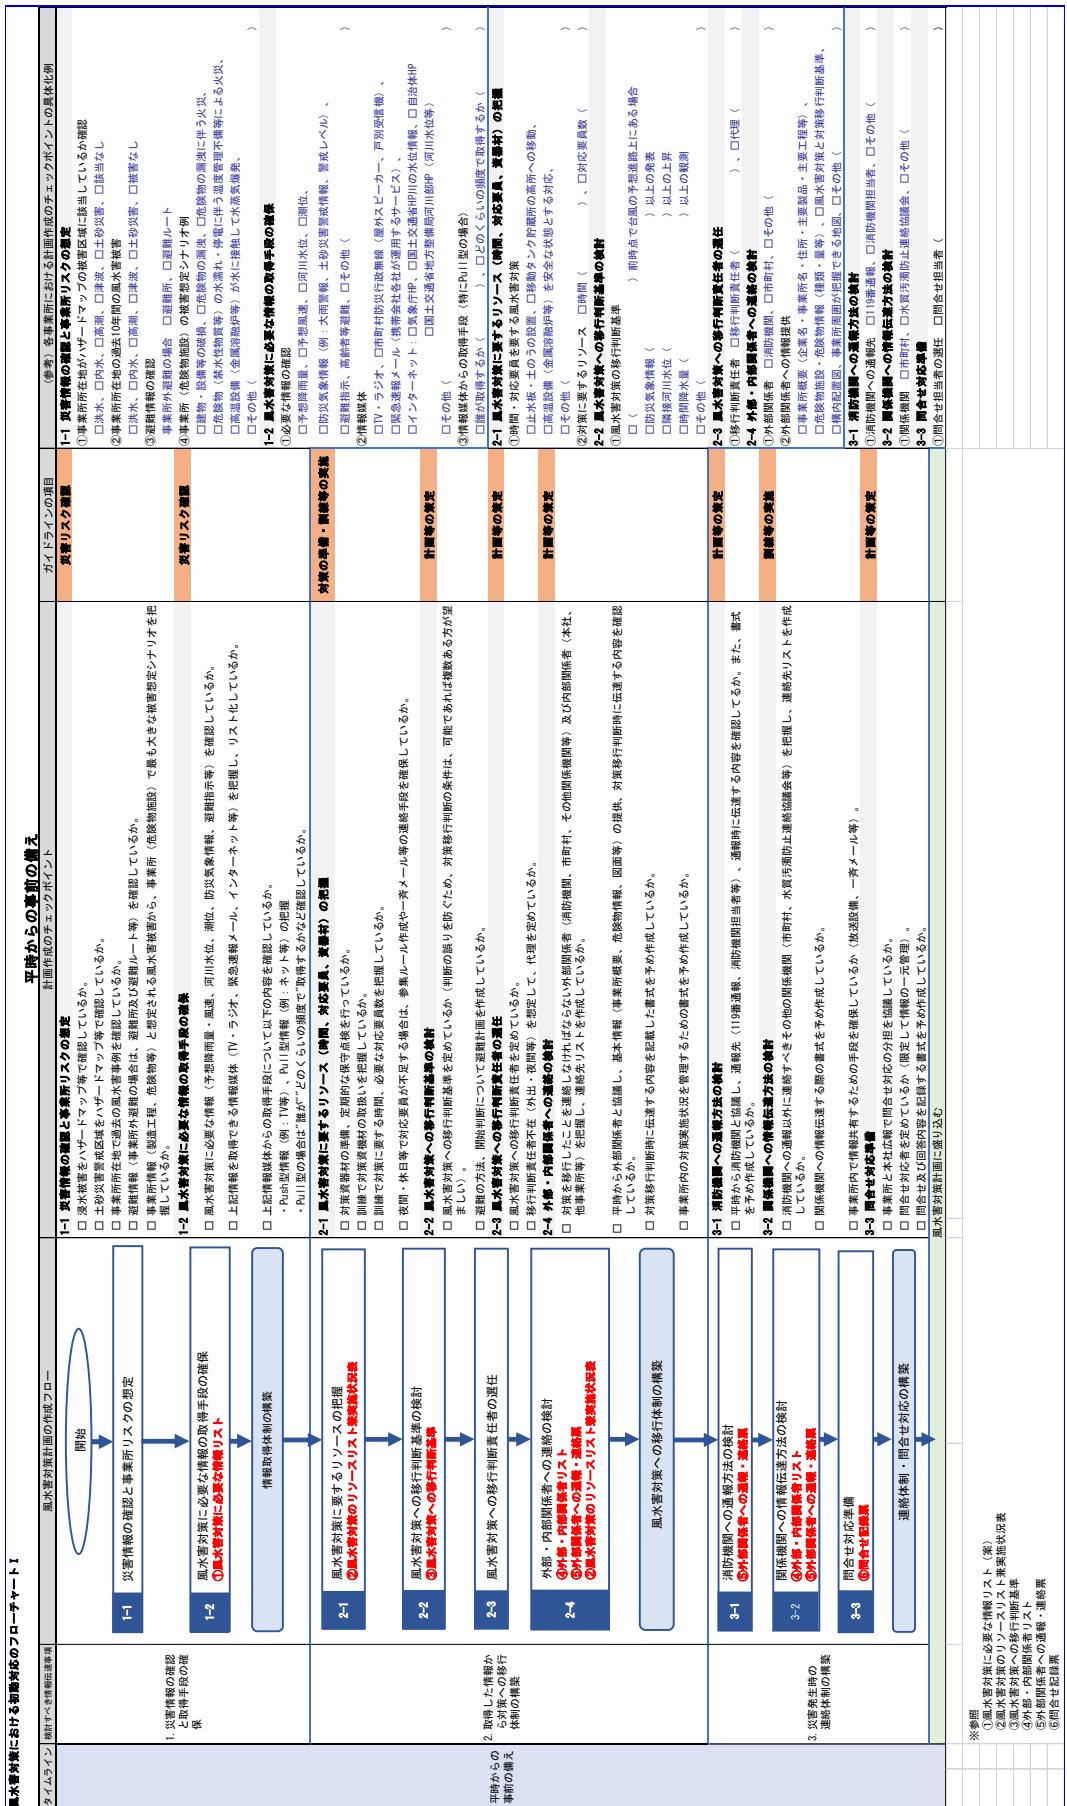
(図 25) ①平時からの事前の備え

フローチャートは、①平時からの事前の備え（図25）、②風水害の危険性が高まった場合の応急対策（図26）、③風水害に伴う危険物の流出や火災が発生した場合の応急対策（図27）の3つのフェーズに分けて、一般的な流れ（フロー）とチェックポイントを整理したものである。

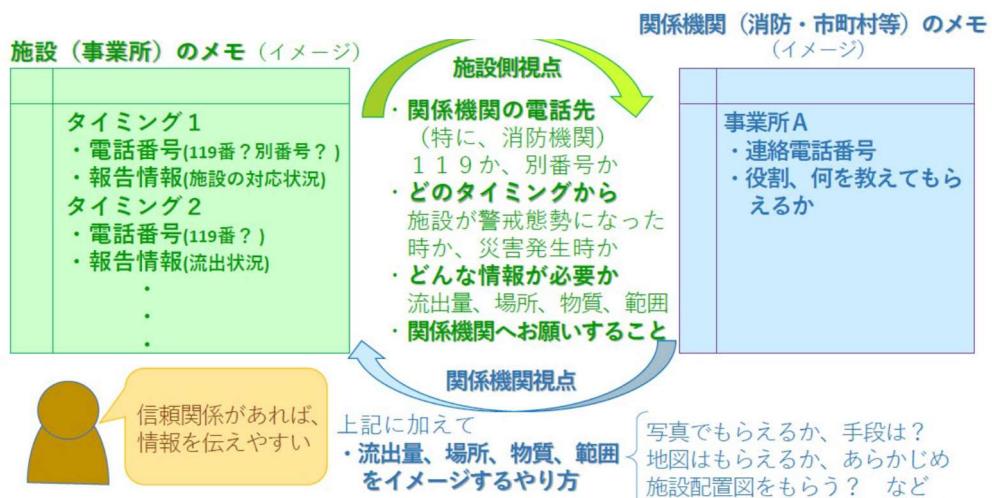
（図28）連携のイメージ図

風水害に伴い危険物の大量流出等のおそれのある事業所については、消防機関のみならず、各関係機関と円滑に情報共有しながら対処することが、被害の拡大を防止・軽減するために重要である。（イメージ図参照（図28））
