屋外貯蔵タンクの津波・水害による流出等防止に関する
中間まとめ（案）

令和 3 年 3 月

屋外貯蔵タンクの津波・水害による流出等防止に関する調査検討会

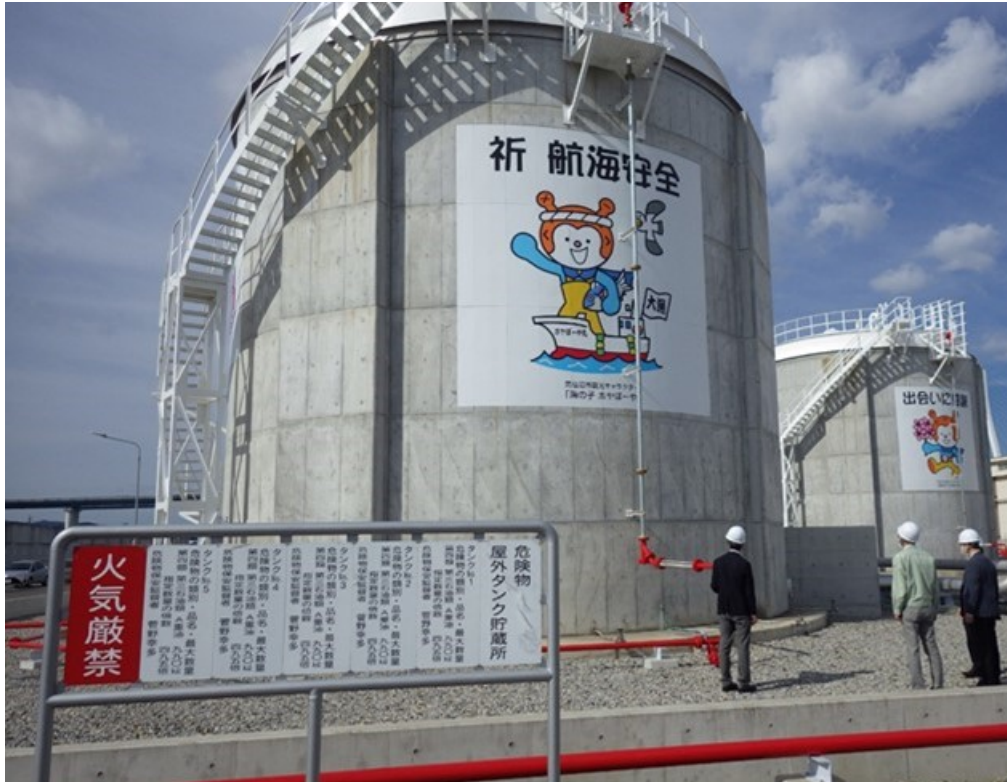
図 2-22 気仙沼市 PC工法 津波対応型 屋外貯蔵タンク

新設されたタンクは990kL×5基の屋外タンク貯蔵所である（図2-22参照）。タンク高さ約11m、タンク内径は約11mである（図2-26参照）。津波以外に船舶の衝突を考慮する必要があったため、既往のPCタンク[MSOffice2]をヒントに設計されている。東北地方太平洋沖地震にて仙台港に設置されていたPCタンクが津波後でも機能が確保されていたことも採用を後押しした。

設計条件として津波浸水深は津波シミュレーションに基づき約7.6m（GLから5.3m）を想定、19ton級の船舶（実重量約400ton）の衝突を考慮している。想定船舶衝突による弾性変形を考慮し、タンク本体とPC壁の間に10mmの緩衝材が設置されている。タンク本体とPC壁間の結露等の排水のため、排水管及びバルブが設けられている（図2-23参照）。

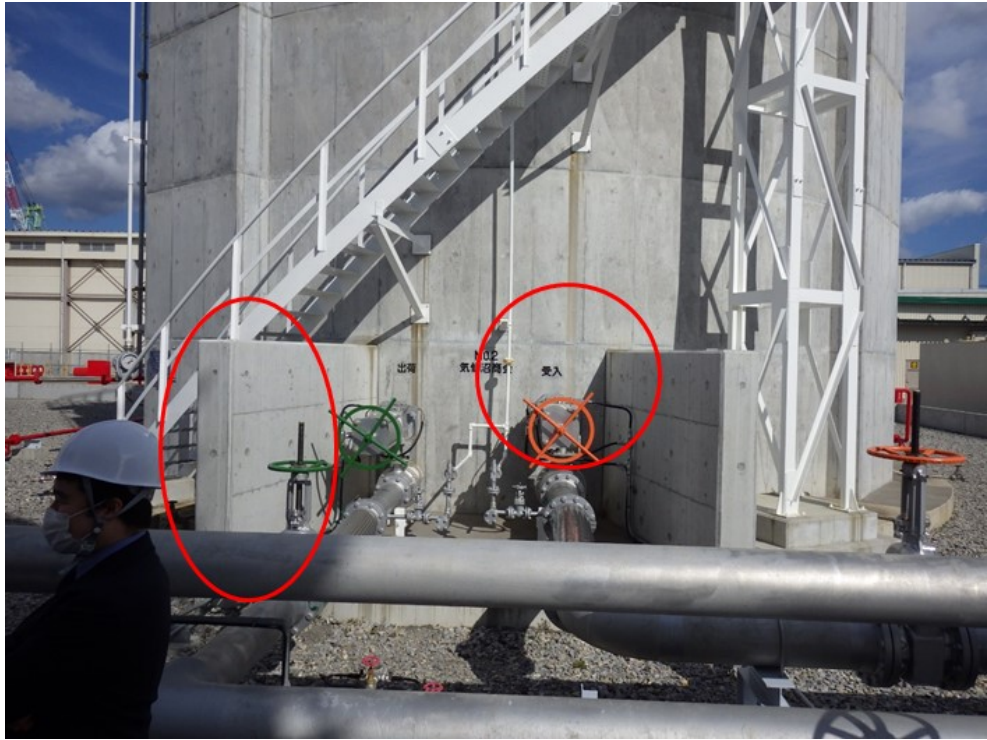
図 2-24 タンクノズル部の防護壁と緊急遮断弁

タンク本体の津波対策だけでなく、タンクノズル部に対しても対策が講じられている。ノズル部の第一弁は電動の緊急遮断弁とし、予備動力源として無停電電源装置も備えている。また、漂流物からノズルや緊急遮断弁を守るため、防護壁が設けられている（図2-24参照）基礎構造は地盤改良（中層混合処理）を実施した上で、直接基礎としている。

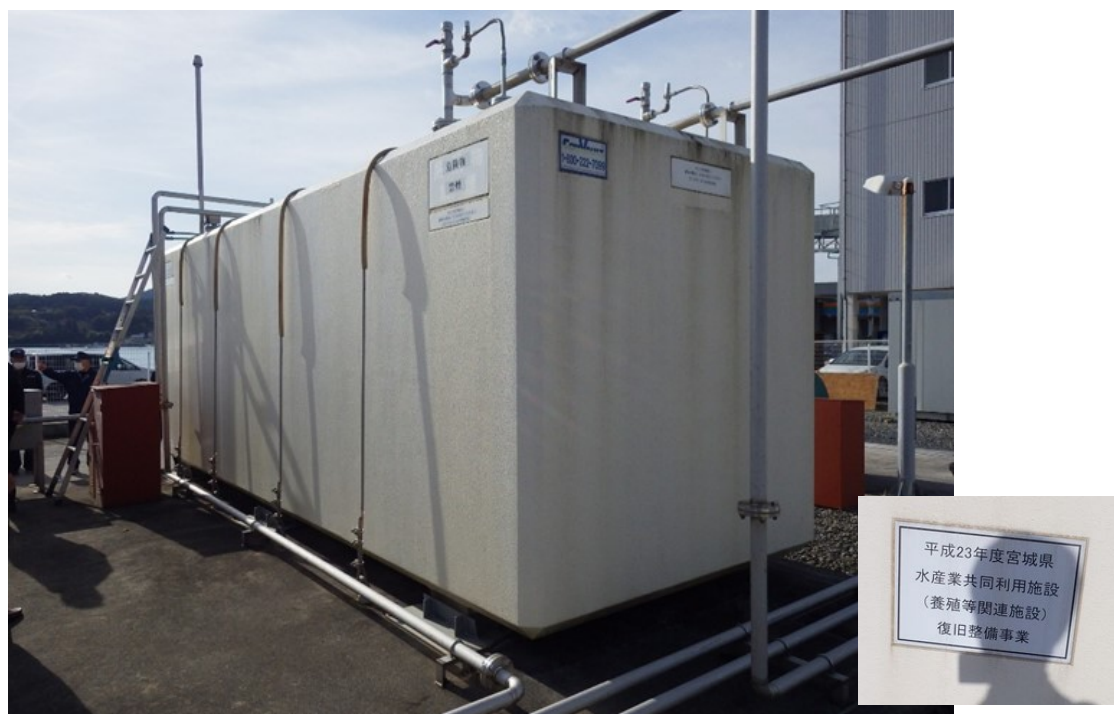
図2-26 志津川漁港 コンクリート被覆型タンク

新設されたタンクは30kL×3基（A重油2基，軽油1基）のコンクリート被覆型タンクである（図2-26参照）。

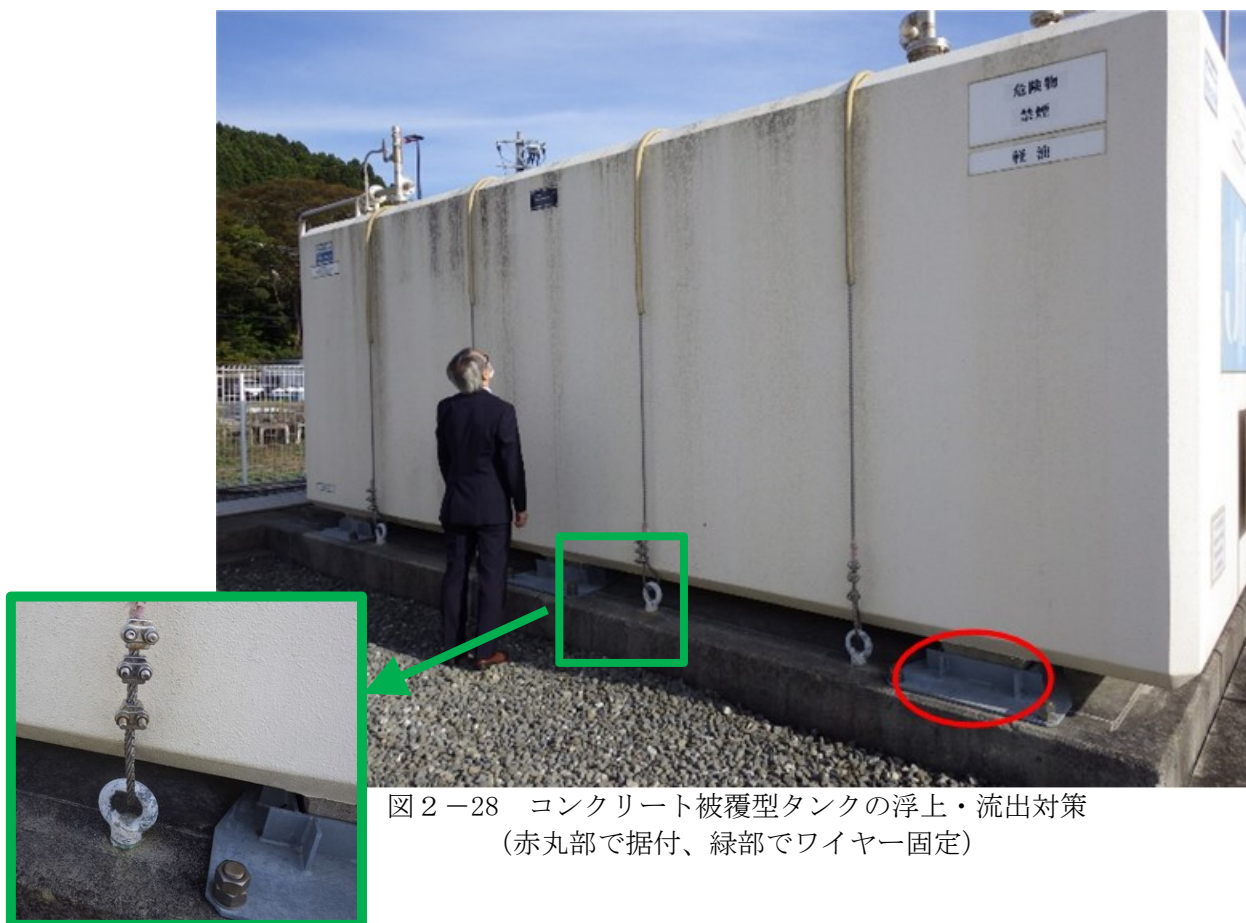
図 2-28 コンクリート被覆型タンクの浮上・流出対策 (赤丸部で据付、緑部でワイヤー固定)

早期の復旧のため，津波の波圧に対しては考慮していないが，浮力により浮上，流出しないための検討と対策を実施した（タンク全高水深での浮力を考慮）。全没しても浮上しないという結果になっているが，追加の対策としてワイヤーにより固定している（図2-28参照）。

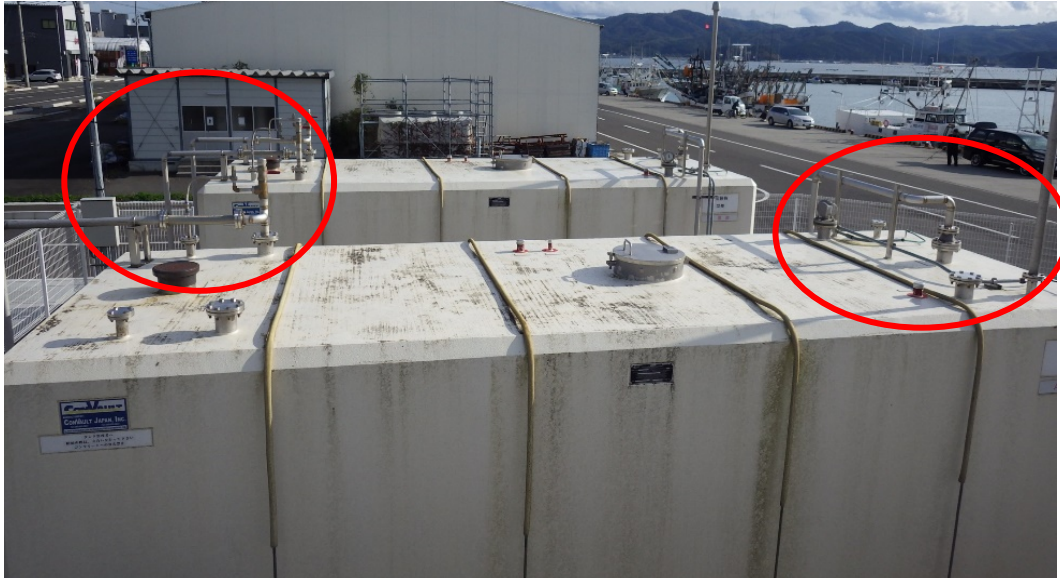
図 2-29 コンクリート被覆型タンク屋根のノズル部(配管取合部)

タンク付属配管はタンク上部での取り合いとなるため，津波時に配管を損傷しても最小限の漏油となる構造である（図2-29参照）。

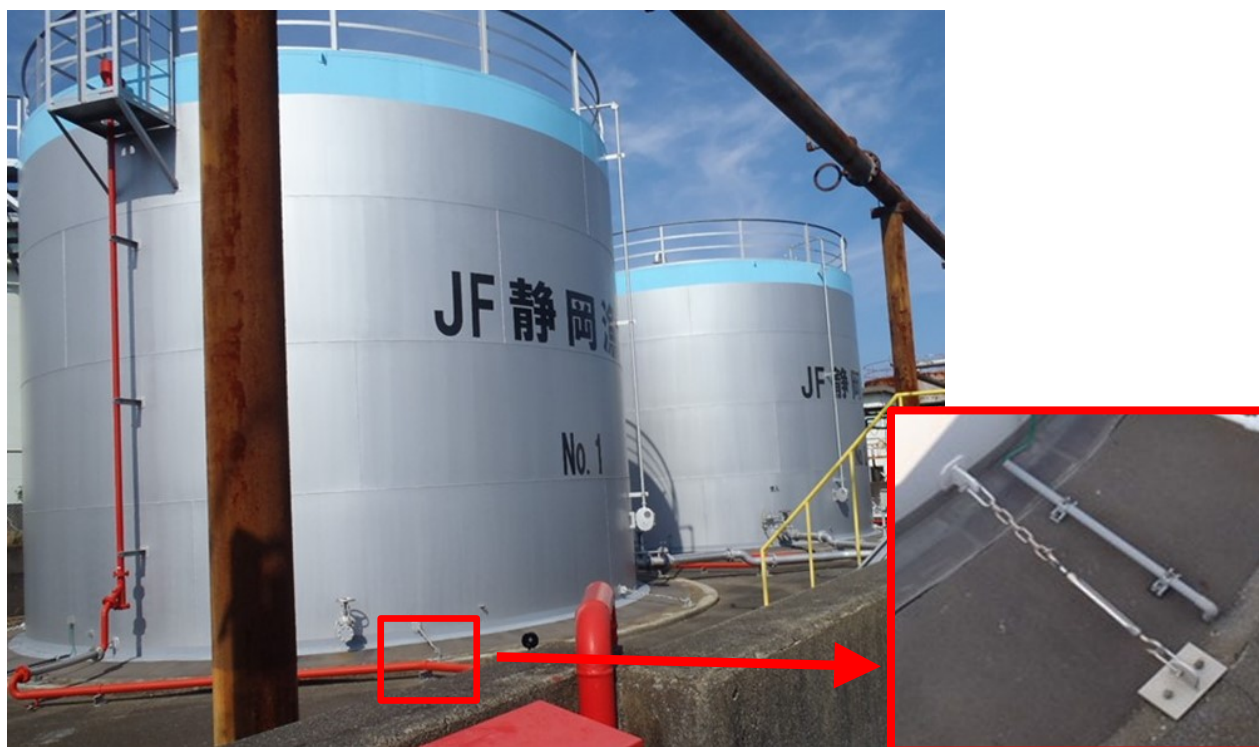
図2-31 ターンバックルを用いた津波対策施工タンク

静岡市清水港の調査の際に、ターンバックルを用いた津波対策が施工されたタンクが設置されており（図2-31参照）、所有者である静岡県漁業協同組合連合会にヒアリングを実施した。平成25年にタンク建替えの際に「危険物施設の津波・浸水対策に関する調査検討報告書 総務省消防庁 平成21年3月」に掲載のフロー図（図2-32）に従い、設計施工の発注がなされ、静岡県内のエンジニアリング会社[MSOffice3]により建設された。フロー図のⅢ項に従い、対策を講じている（波力に対する詳細強度検討迄は未実施である）。

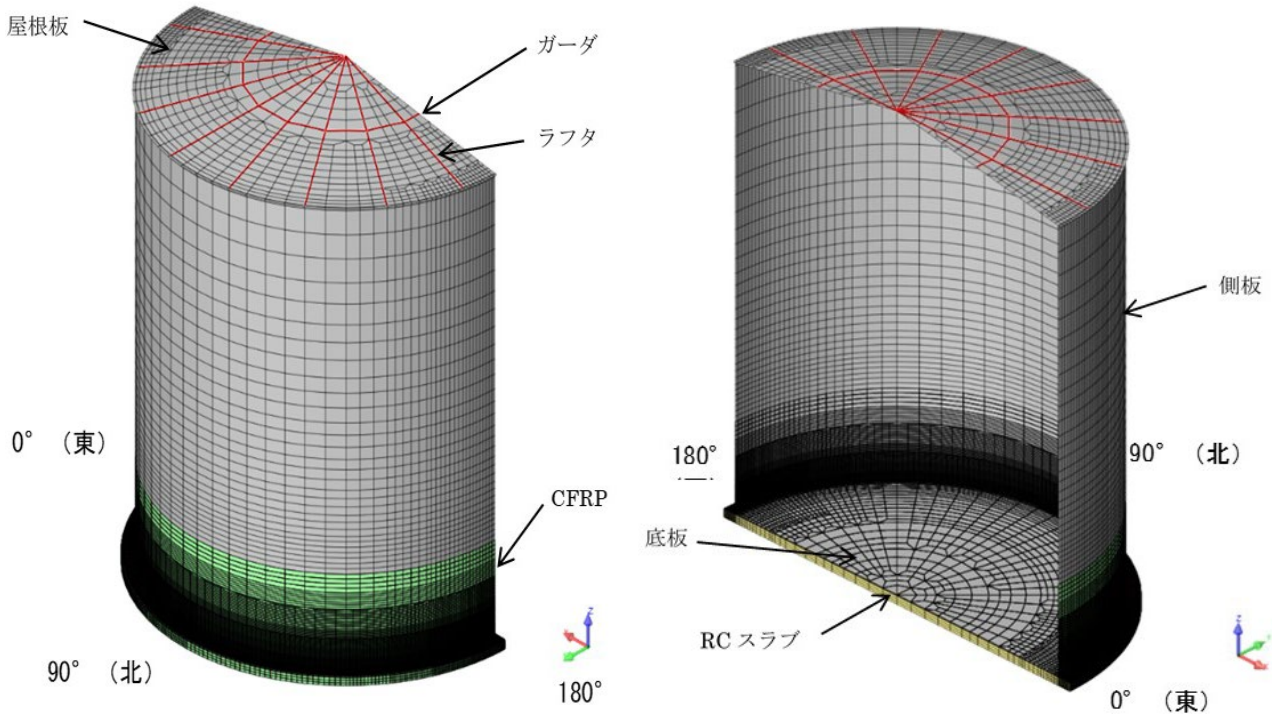
- 20 kL 級の解析モデルを図 3-4.1 ~ 図 3-4.2, 表 3-2 に示した。
- 100kL 級の解析モデルを図 3-5.1 ~ 図 3-5.2, 表 3-3 に示した。
- 500 kL 級の解析モデルを図 3-6.1 ~ 図 3-6.2, 表 3-4 に示した。
- 解析で作用させる津波波力はフルード数 $Fr \geq 1.3$ を満足する津波を対象とし、津波水位 h_d^{\max} を漸増させる解析を実施。タンク周囲に作用する津波波圧は、図 3-7 に示すような余弦曲線で考慮。対策工法 1 では CFRP でタンク基部を RC 基礎に固定していることから、タンク底板には浸水がなく鉛直波圧が作用しないものとした (浸水を想定した比較ケースも 1 ケース実施)。

図 3-6.1 500 kL 級タンク 対策工法 1 の解析モデル全体図

図 3-6.2 500 kL 級タンク 対策工法 1 の解析モデル正面図と底板と基礎拡大図

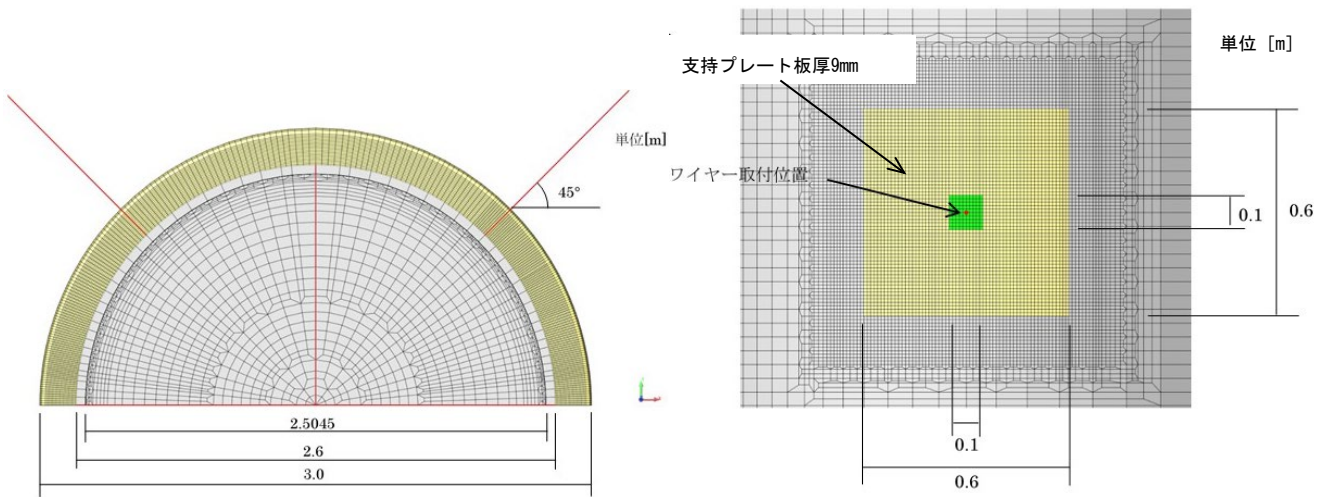
- 20 kL 級の解析モデルを図 3-8.1 ~ 図 3-8.2 示した。
- 100kL 級の解析モデルを図 3-9.1 ~ 図 3-9.2 に示した。
- 500 kL 級の解析モデルを図 3-10.1 ~ 図 3-10.2 に示した。
- 各タンクの板厚諸元は対策工法 1 と同じである。
- 解析で作用させる津波波力はフルード数 $Fr \geq 1.3$ を満足する津波を対象とし、津波水位 h_d^{\max} を漸増させる解析を実施。タンク周囲に作用する津波波圧は、図 3-11 に示すような余弦曲線で考慮。対策工法 2 では CFRP でタンク基部を RC 基礎に固定しないことから、タンク底板に鉛直波圧が作用するものとした。

図 3-8.1 20 kL 級タンク 対策工法 2 の解析モデル全体図

図 3-8.2 20 kL 級タンク 対策工法 2 の解析モデル上面図とワイヤー支持部拡大図

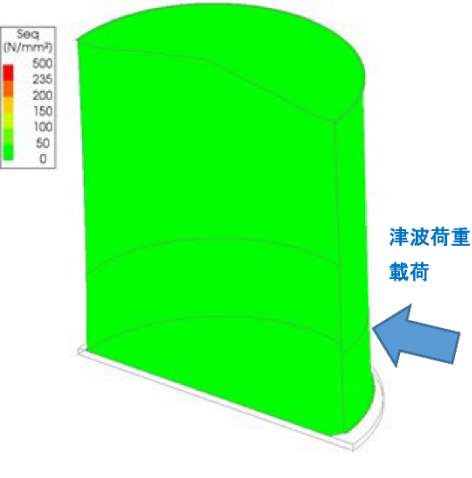
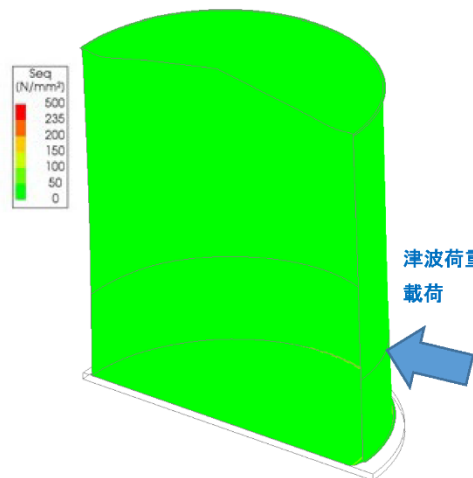
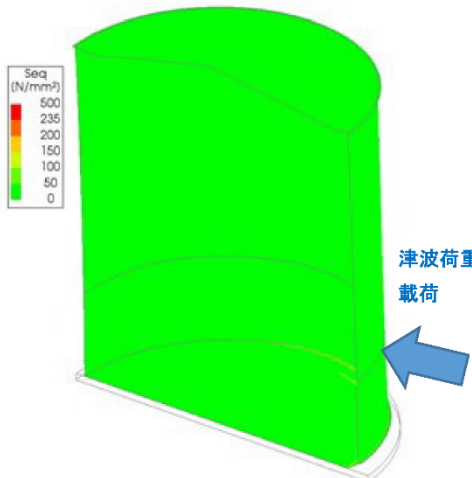
表 3-9 対策工法 1 500kL 級タンク 液位による対策効果の比較

- 表 3-9 にて 500kL 級タンクに対策工法 1 を施工した場合の内容液位による対策効果の確認を実施した（ケース⑦~⑨を比較）。無対策の場合、内容液位の変化が限界の津波水位に大きく影響するが、対策工法 1 を施工することにより、内容液位の変化が限界津波水位に与える影響が小さくなり、内容液位の増減に関わらず、津波漂流対策効果を発揮することがわかった。液位が低くても効果を失わないといえる。

内容液量	20%	50%	80%
<p>対策工法 1</p> <p>500kL</p> <p>(タンク高さ 9.8m)</p> <div data-bbox="250 906 465 1098" style="border: 1px solid red; padding: 5px; margin-top: 10px;"> <p>液位の増減に関わらず、漂流効果を発揮することがわかる。液位が低くても効果を失わない。</p> </div>	<p>タンク前面の津波水位</p> <p>無対策 2.0m (消防式) → 対策後 5.8m</p>

<p>図 2.1 大変形直前のタンク本体の MISES 応力</p>	<p>タンク前面の津波水位</p> <p>無対策 3.4m (消防式) → 対策後 6.3m</p>

<p>図 2.2 大変形直前のタンク本体の MISES 応力</p>	<p>タンク前面の津波水位</p> <p>無対策 4.4m (消防式) → 対策後 6.7m</p>

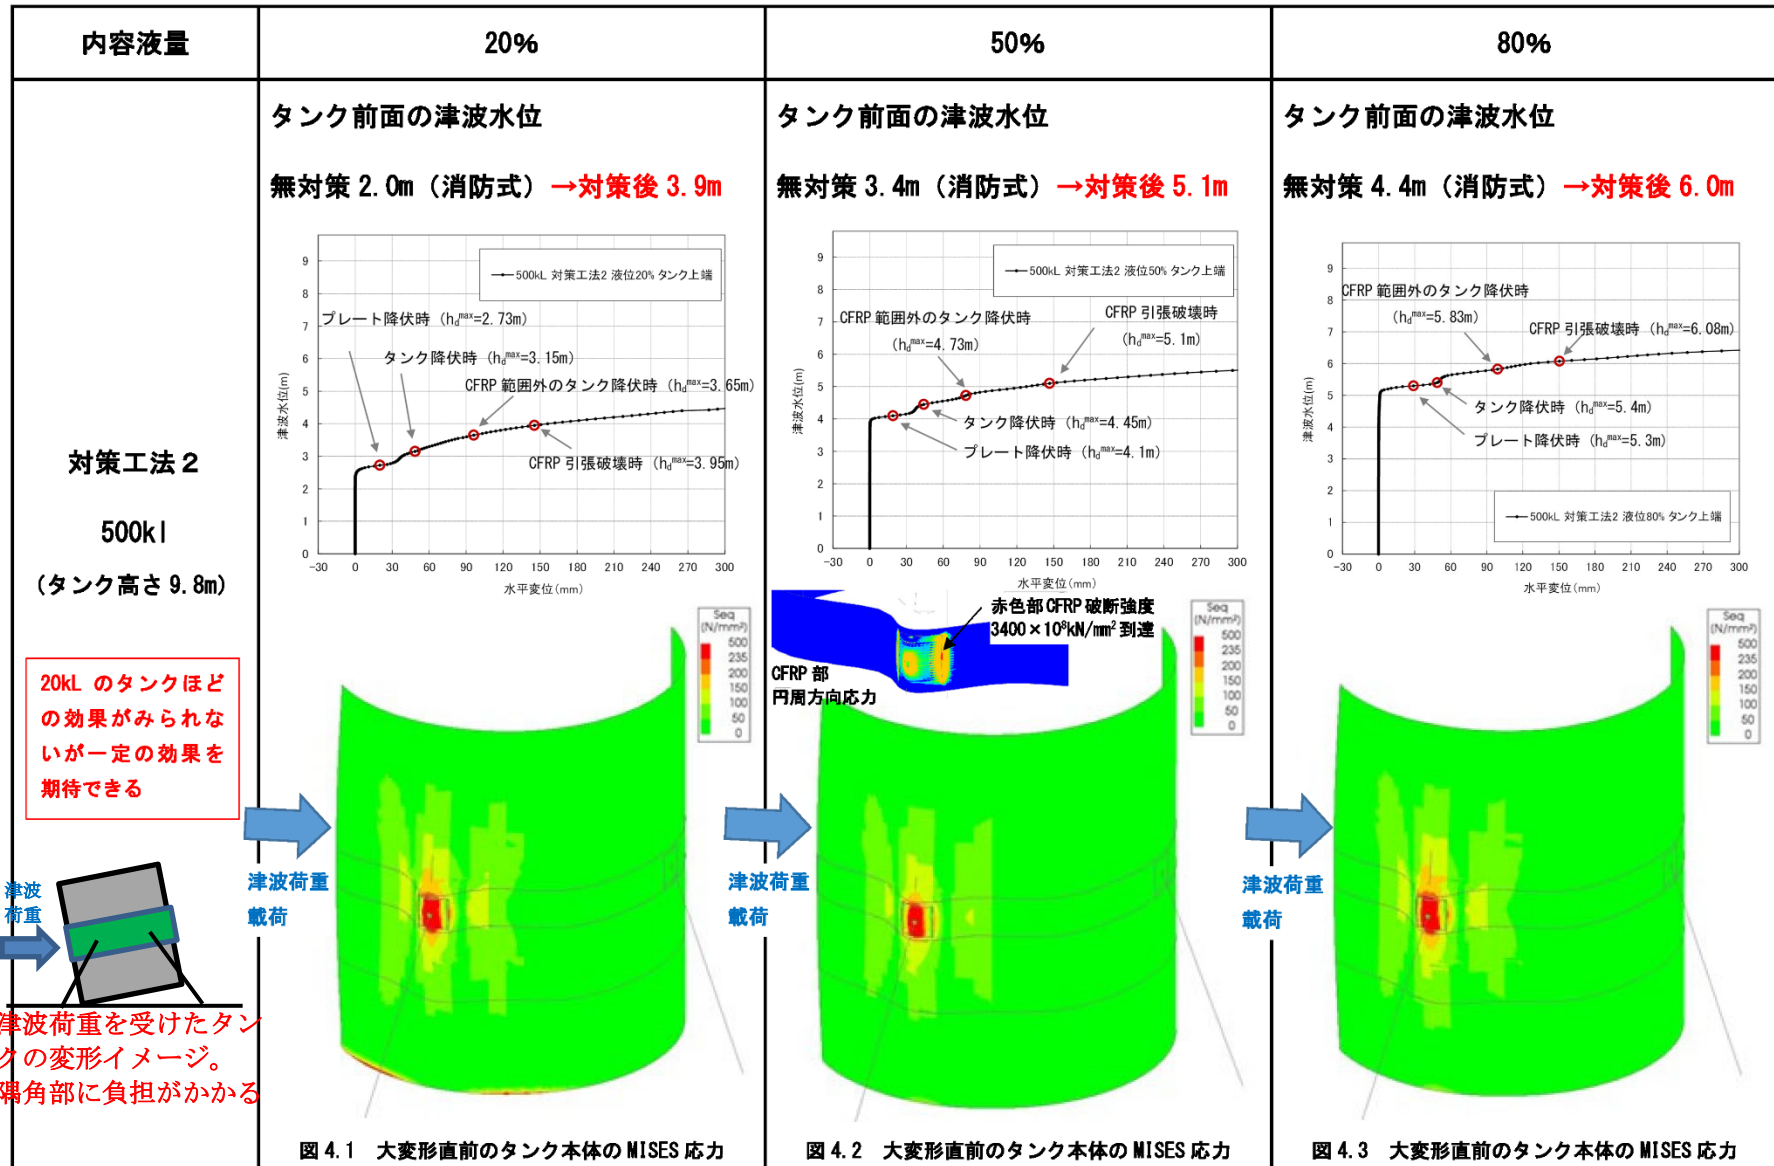
表 3-11 対策工法 2 500kL 級タンク 液位による対策効果の比較

- 表3-11にて500kL級タンクに対策工法2を施工した場合の内容液位による対策効果の確認を実施した。無対策の場合、内容液位の変化が限界の津波水位に大きく影響するが、対策工法2を施工することにより、内容液位の変化が限界津波水位に与える影響が小さくなり、内容液位の増減に関わらず、津波漂流対策効果を発揮することがわかった。液位が低くても効果を失わないといえる。但し、20kL級タンクに対策工法2を施工した時ほどの改善効果はないことがわかった。理由としてタンク本体（側板部）の剛性の有無によるものと考えられる。

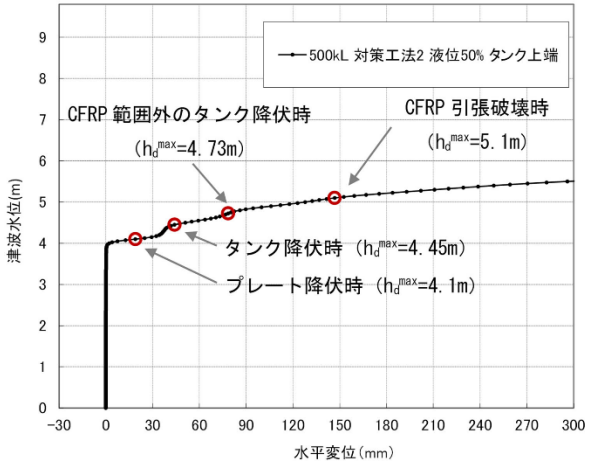
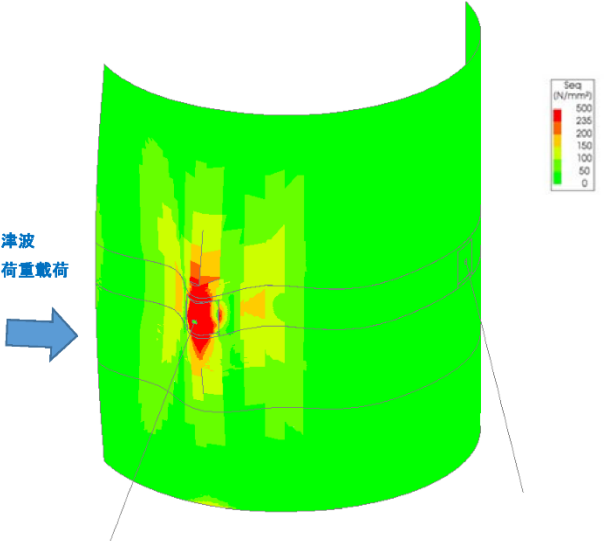
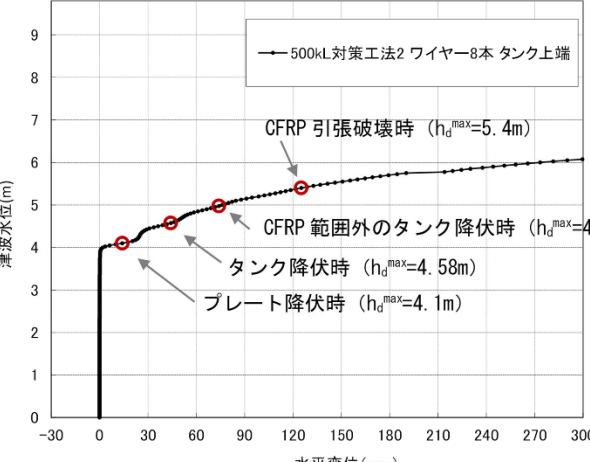
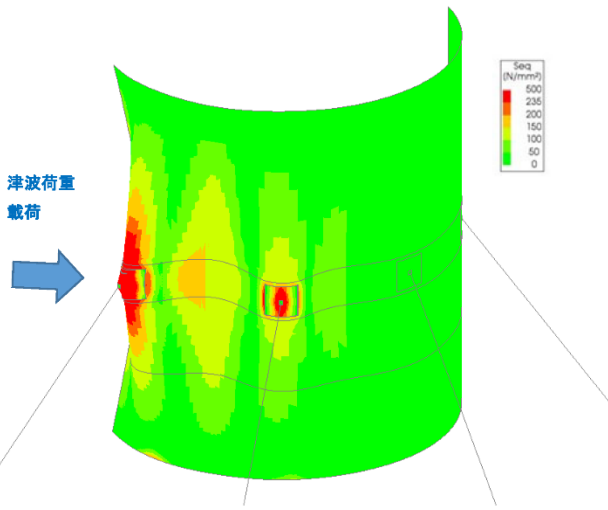
表 3-12 対策工法 2 500kL 級タンク 50%液位 支持ワイヤー本数による対策効果の比較

- 表3-8～表3-11を総括すると、対策工法1、2ともに内容液位の増減に関わらず、津波漂流対策効果を発揮することがわかった。液位が低くても効果を失わないことがわかった。
- 500kL級タンクに対策工法2を施工する場合、寸法によるタンク側板部の剛性の弱さにより、対策工法の効果を発揮できていないことがわかった。その対策として支持箇所及び支持ワイヤー本数を増加させ、支持部の荷重を分散することを考えた。ここでは支持ワイヤーを8本とした場合の検討を行った。ケース⑮と⑰を比較した結果を表3-12に示す。結果として、支持ワイヤー4本時の津波限界水位5.1mに対して支持ワイヤー8本時の津波限界水位は5.4mと支持部の荷重は分散され、限界津波水位は向上したものの、対策効果に大きな改善は見られないことがわかった。

ケース	50%容量	
<p>対策工法 2 500kL 支持ワイヤー4本</p> <p>50%液位 (タンク高さ 9.8m)</p>	<p>タンク前面の津波水位 無対策 3.4m (消防式) →対策後 5.1m</p>

<p>対策工法 2 500kL 支持ワイヤー8本</p> <p>50%液位 (タンク高さ 9.8m)</p> <div style="border: 1px solid red; padding: 5px; margin-top: 10px; color: red;"> <p>対策工法 2 の取付ワイヤーを多くしても大きな改善がない (費用対効果が薄い)。</p> </div>	<p>タンク前面の津波水位 無対策 3.4m (消防式) →対策後 5.4m</p>

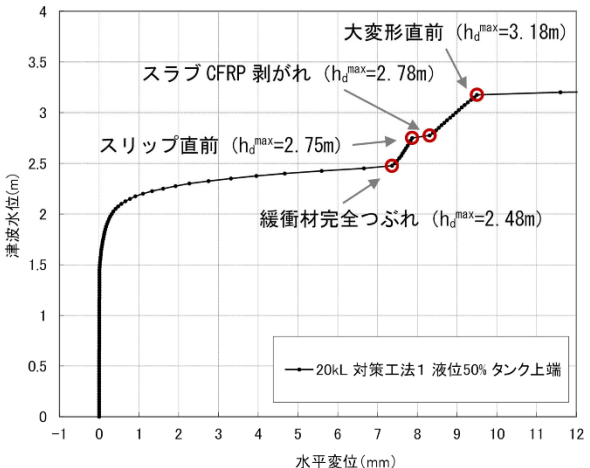
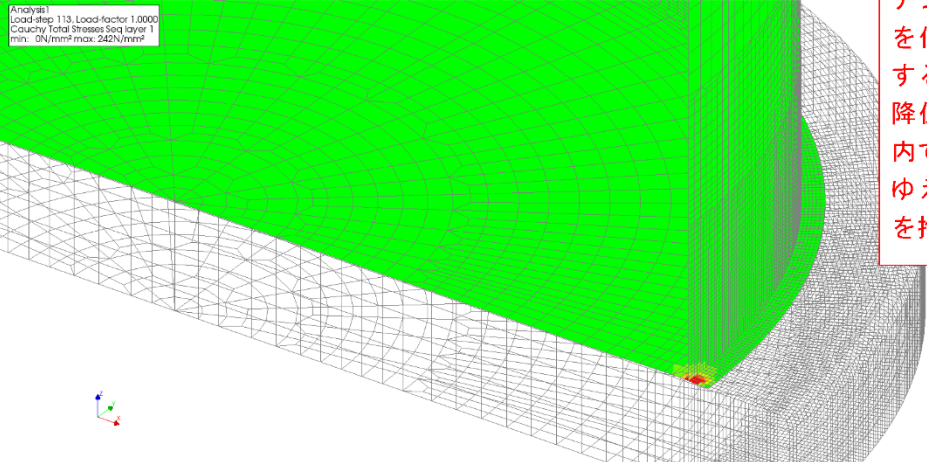
表 3-15 対策工法1 20kL級タンク 50%液位 既設アンカーボルトの有無による対策効果の比較

- 小型の危険物タンクはタンク解放時の風対策としてアンカーボルトが設置されている場合が多い。対策工法1を施工する際に、既設のアンカーボルトをそのままとした場合について解析した。ケース②と③を比較した結果を表3-15に示す。20kL級タンク50%液位での対策工法1の津波限界水位3.1mに対して、アンカーボルトを付けたままとした場合には津波限界水位は2.8mにてタンク隅角部が降伏（CFRP内ではあるが）した。地

ケース	50%容量
<p>20kL 対策工法1 50%液位</p> <p>津波波力載荷</p> <p>50%液位</p> <p>(タンク高さ 4.0m)</p>	<p>タンク前面の津波水位 無対策 1.4m (消防式) →対策後 3.1m</p>

<p>20kL 対策工法1 50%液位</p> <p>津波波力載荷</p> <p>アンカーボルトを付けたまま CFRP 施工 (緩衝材あり)</p> <p>50%液位</p> <p>(タンク高さ 4.0m)</p>	<p>無対策 1.7m → 2.8mにて隅角部が降伏を超える</p>

<div data-bbox="1653 901 1870 1197" style="border: 1px solid red; padding: 5px;"> <p>アンカーボルトを付けたままとすると隅角部で降伏する (CFRP内ではあるが)。ゆえに外すことを推奨します。</p> </div>

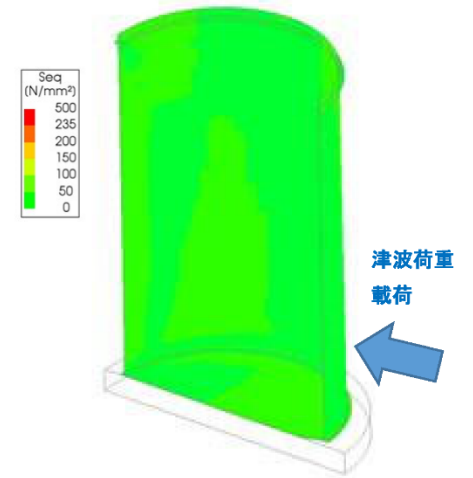
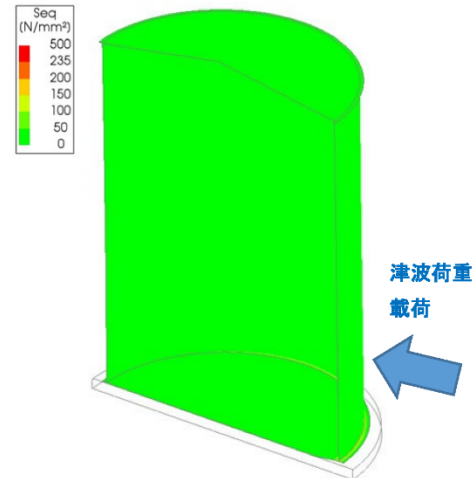
表 3-16 対策工法 1 のタンク容量による対策効果の比較 50%液位

- 小型の屋外タンクとはいえ、20kLと500kLでは構造に大きな差があることがわかった。そのため、100kLに対して対策工法1（ケース⑥）、対策工法2（ケース⑬）の効果の確認を実施した。対策工法1の結果を表3-16に、対策工法2の結果を表3-17に示した。結果としていずれも20kL級と500kL級の間の中の結果となるが、今回の100kL級モデルのサンプルとしたタンクの寸法例では500kL級と同様に寸法によるタンク側板部の剛性の弱さが特徴として現れることがわかった。
- 表3-15、表3-16及び表3-8～表3-11より、タンク容量と限界津波高さの関係を整理した。結果を図3-12に示す。個々のタンクの寸法（高さ、直径、板厚）にもよるが、今回の検討ではタンクが大型化するほど対策工法1の効果が高く、対策工法2ではタンクの高さに対して限界津波高さが向上せず、100kLを超えるタンクの場合には対策工法1の方が効果的といえる。

タンク容量	対策工法 1 20kL 50%液位	対策工法 1 100kL 50%液位	対策工法 1 500kL 50%液位
<p>対策工法 1</p> <p>50%液位</p>	<p>タンク前面の津波水位</p> <p>無対策 1.4m (消防式) →対策後 3.1m</p>

<p>図 2.1 大変形直前のタンク本体の MISES 応力</p>	<p>タンク前面の津波水位</p> <p>無対策 2.1m (消防式) →対策後 4.8m</p>

<p>図 2.2 大変形直前のタンク本体の MISES 応力</p>	<p>タンク前面の津波水位</p> <p>無対策 3.4m (消防式) →対策後 6.3m</p>

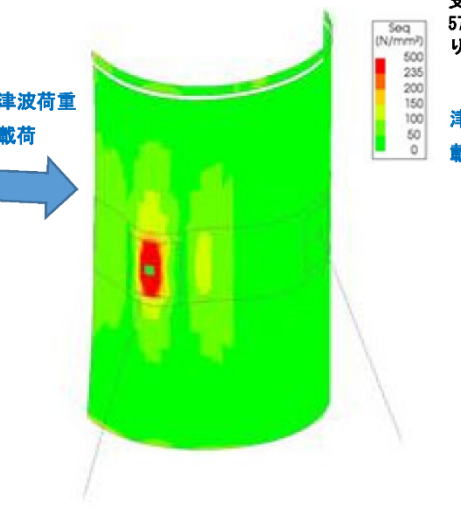
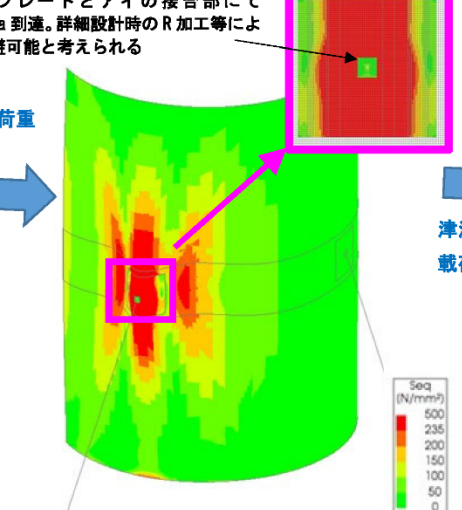
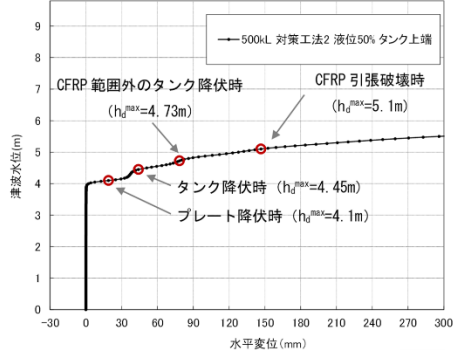
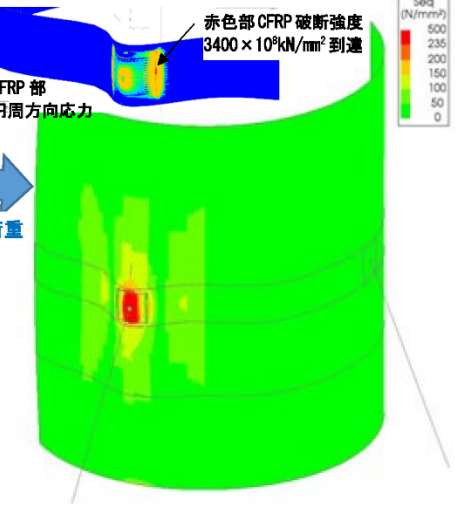
表 3-17 対策工法 2 のタンク容量による対策効果の比較 50%液位

<p>タンク前面の津波水位</p> <p>無対策 2.1m (消防式) →対策後 4.5m</p>

<p>支持プレートとアイの接合部にて 570MPa 到達。詳細設計時の R 加工等により回避可能と考えられる</p>

<p>図 3.2 タンク隅角部降伏時のタンク本体の MISES 応力</p>	<p>タンク前面の津波水位</p> <p>無対策 3.4m (消防式) →対策後 5.1m</p>

<p>赤色部 CFRP 破断強度 3400 × 10³kN/mm² 到達</p>

<p>図 3.3 CFRP 引張破壊時のタンク本体の MISES 応力</p>

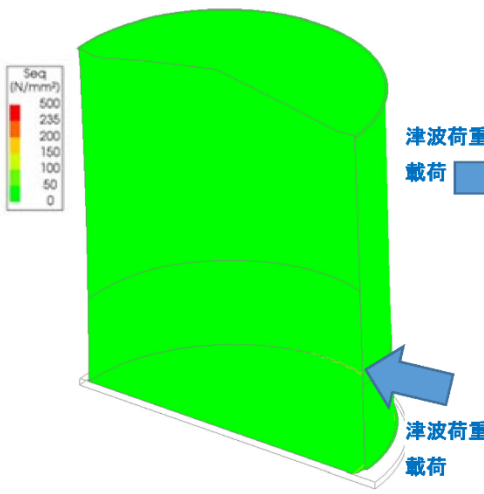
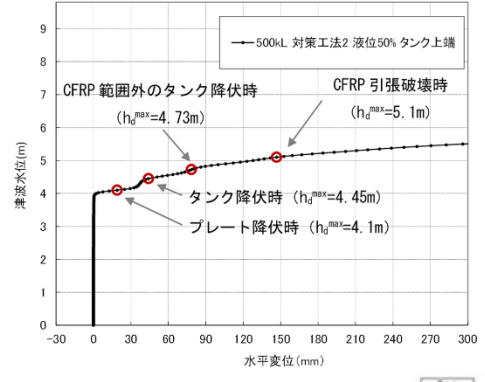
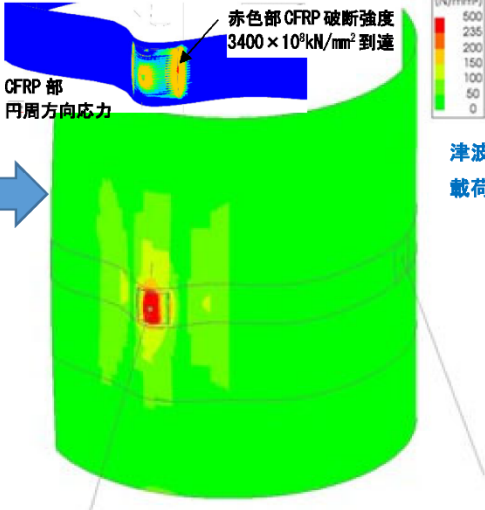
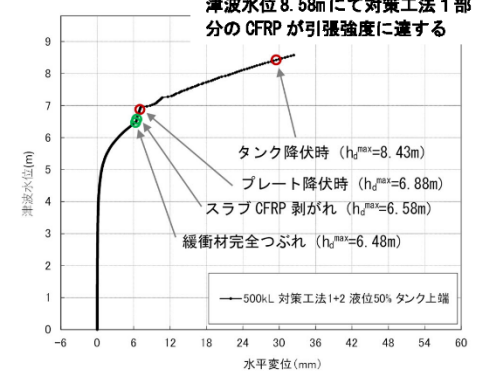
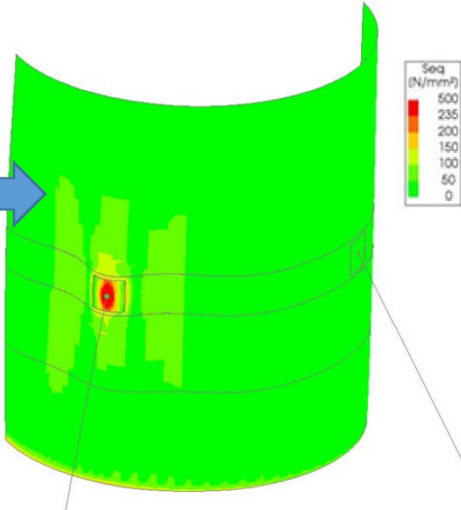
表3-18 対策工法1, 対策工法2, 対策工法1+2の対策効果の比較 500kL級タンク 50%液位

対策工法比較	対策工法1 500kL 50%液位	対策工法2 500kL 50%液位	対策工法1+2 500kL 50%液位
<p>500kL (タンク高さ9.8m)</p> <p>対策工法1+2では対策工法1, 2の長所が発揮され、対策の効果が大きくなる。</p>	<p>タンク前面の津波水位</p> <p>無対策 3.4m (消防式) → 対策後 6.3m</p>

<p>図1.1 大変形直前のタンク本体の MISES 応力</p>	<p>タンク前面の津波水位</p> <p>無対策 3.4m (消防式) → 対策後 5.1m</p>

<p>図1.2 CFRP 引張破壊時のタンク本体の MISES 応力</p>	<p>タンク前面の津波水位</p> <p>無対策 3.4m (消防式) → 対策後 8.4m</p>

<p>図1.3 タンク降伏時のタンク本体の MISES 応力</p>

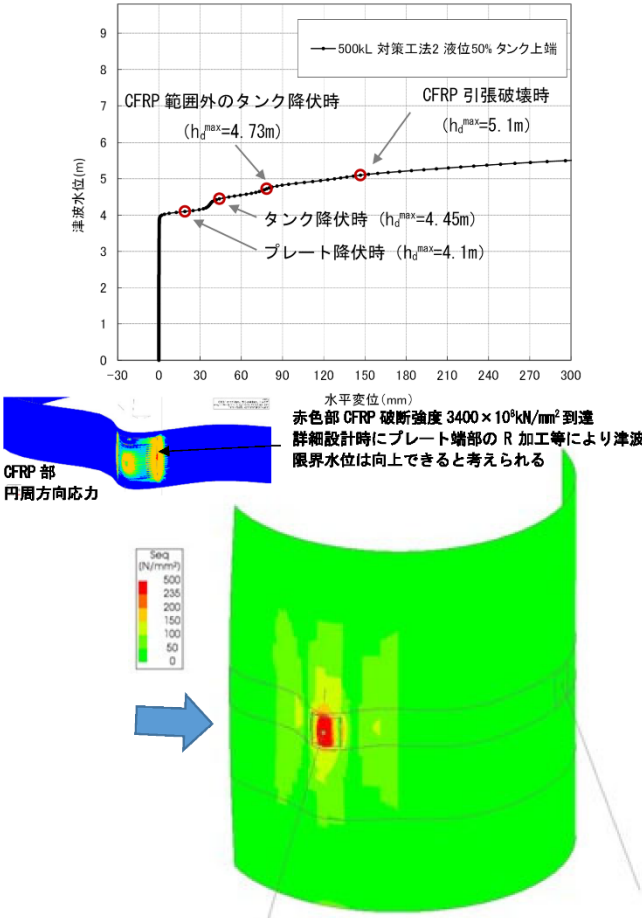
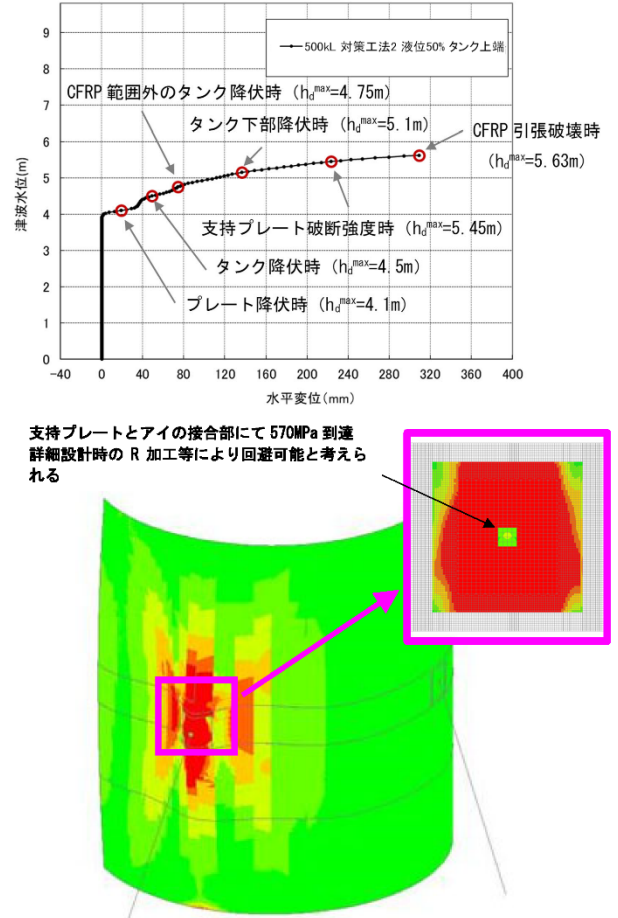
表 3-20 対策工法 2 500kL級タンク ワイヤー支持プレートの取付方法の差による対策効果の比較 50%液位

内容液量	ワイヤー支持プレート裏面とタンク側板の接着なし	ワイヤー支持プレート裏面とタンク側板の接着あり
<p data-bbox="376 496 495 528">対策工法 2</p> <p data-bbox="400 560 470 592">500kl</p> <p data-bbox="349 608 521 639">(タンク高さ 9.8m)</p> <div data-bbox="338 727 533 1241" style="border: 1px solid red; padding: 5px; margin-top: 10px;"> <p data-bbox="349 738 521 1050">ワイヤー支持プレートの裏面をタンクとエポキシ樹脂にて接着した場合、接着していない場合に比べて、タンク側板全体の強度が利用できるようになり、津波限界水位が改善できる。</p> <p data-bbox="349 1058 521 1233">しかし、支持反力も上昇するため、アイの接合部等に負荷がかかる。支持プレートの設計に課題が残る。</p> </div>	<p data-bbox="557 325 801 357">タンク前面の津波水位</p> <p data-bbox="557 389 965 421">無対策 3.4m (消防式) →対策後 5.1m</p>

<p data-bbox="669 1390 1104 1414">図 5.1 CFRP 引張破壊時のタンク本体の NISES 応力</p>	<p data-bbox="1238 325 1482 357">タンク前面の津波水位</p> <p data-bbox="1238 389 1646 421">無対策 3.4m (消防式) →対策後 5.4m</p>

<p data-bbox="1279 1390 1856 1414">図 5.2 支持プレート破断強度 (570MPa) 時のタンク本体の NISES 応力</p>

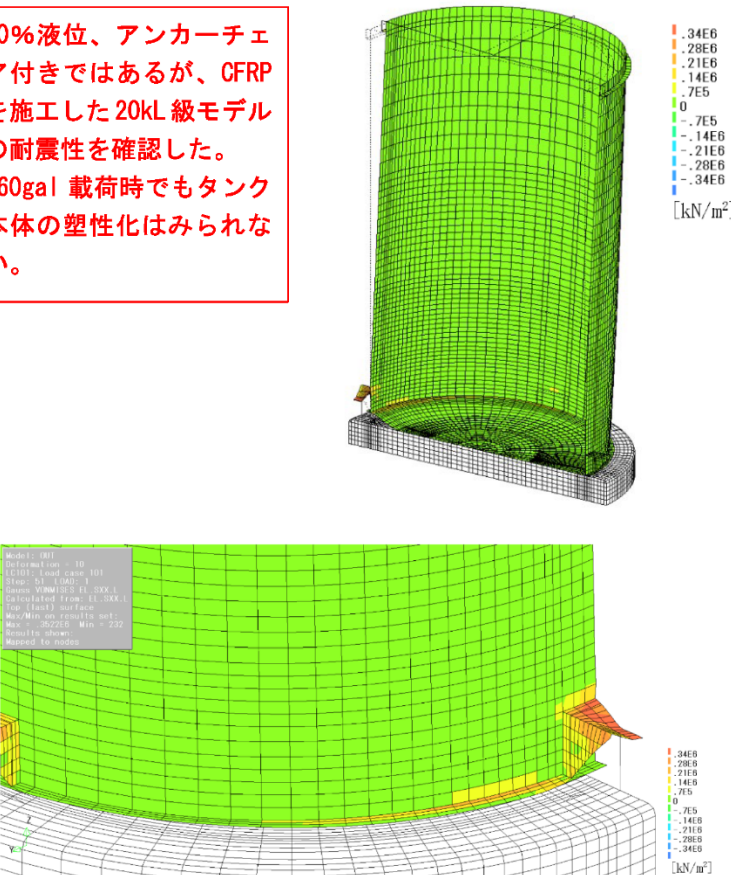
<p>図 6.1 地震慣性力 0.96G 荷時のタンク本体の MISES 応力</p>

対策工法 1 20kL 60%液位 0.96G 荷時	対策工法 1 500kL 100%液位 0.3G 荷時
<p>【確認ケース】</p> <p>対策工法 1</p> <p>地震慣性力</p> <p>荷時</p>	<p>60%液位、アンカーチェア付きではあるが、CFRPを施工した20kL級モデルの耐震性を確認した。960gal 荷時でもタンク本体の塑性化はみられない。</p>

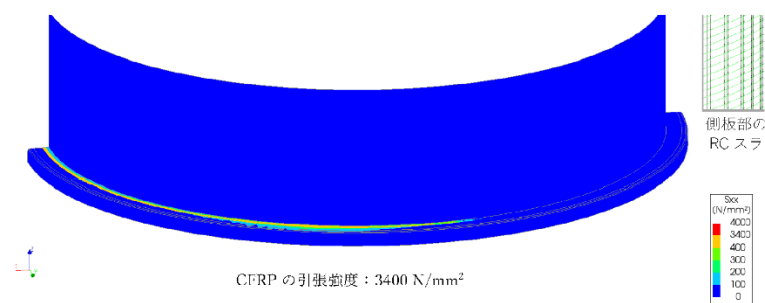
<p>図 6.2.2 地震慣性力 0.3G 荷時の CFRP 側板鉛直、スラブ半径方向応力</p>

<p>図 6.2.1 地震慣性力 0.3G 荷時のタンク本体の MISES 応力</p> <p>0.3G にて隅角部 (CFRP 内) が降伏する。CFRP は引張強度に達していない (0.325G にて CFRP が引張強度に達する)</p>

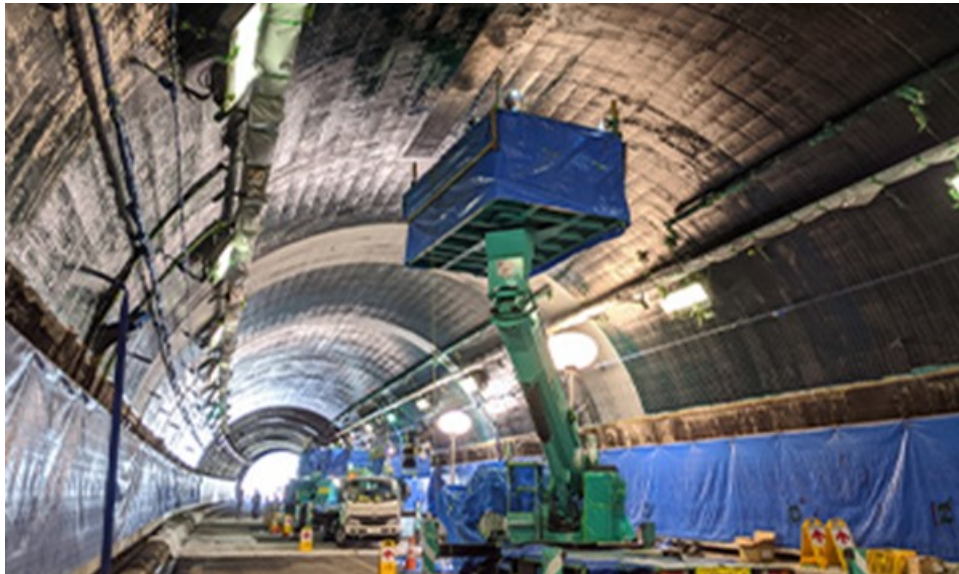
図3-16 トンネル内施工の例
(メーカーホームページ<https://www.tbm.toray/business/carbon/>より)

消防法上、危険物設備に用いる材料は建築基準法に示される不燃材料を用いることとされている。建築基準法の関連法規である、『建築物の耐震改修の促進に関する法律』の関連指針の『あと施工アンカー・連続繊維補強設計・施工指針』では、『既存部分が耐火性能に関する技術的基準を満たす構造となっていれば、補強による増設部分は耐火関係規定に適合しているとみなしてよい』と記載があるため、今回の対策工法は消防法に抵触しないと解釈できる。トンネル内の補強にCFRPが採用(図3-16)されていることも同様事例と考えられる。将来、難燃性の高強度な繊維と樹脂による施工法の立案が課題である。

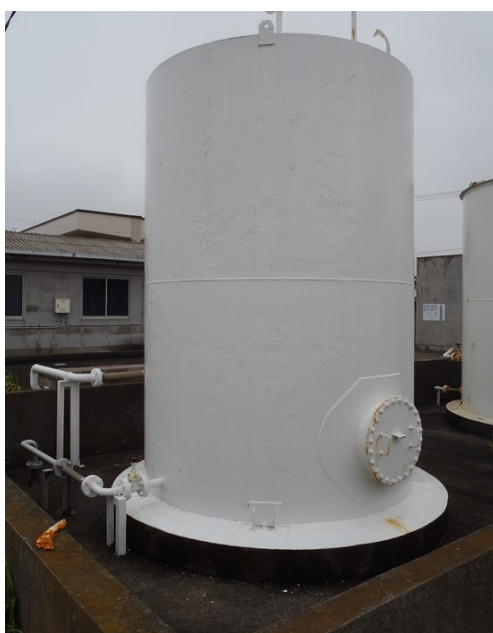
図3-17 小型屋外貯蔵タンクの例

タンク形式	容量	内容物	アンカーボルト 有無	対策工法1 施工可否	対策工法2 施工可否
漁港1	縦型円筒	350kL	灯油	無	可(丸スラブ)	可
	縦型円筒	350kL	重油	無	可(丸スラブ)	可
漁港2	縦型円筒	60kL, 2基	重油	4本(アンカーチェア)	△ (八角形スラブ)	可
漁港3	縦型円筒	97kL	軽油	無	可(丸スラブ)	可
	横置円筒	30kL	灯油	8本	不可	可
漁港4	縦型円筒	100kL, 2基	軽油	4本(アンカーチェア)	可(丸スラブ)	可
漁港5	横置円筒	100kL, 2基	軽油	6本	不可	可
漁港6	縦型円筒	10kL	ガソリン	4本(アンカーチェア)	可(丸スラブ)	可
	縦型円筒	20kL	軽油	4本(アンカーチェア)	可(丸スラブ)	可
	縦型円筒	5kL	灯油	4本(アンカーチェア)	可(丸スラブ)	可
漁港7	縦型円筒	9.5kL	ガソリン	4本	可(丸スラブ)	可
	縦型円筒	20kL	重油	4本	可(丸スラブ)	可
