近年発生した火災への対応

糸魚川市大規模火災に対する取組状況

埼玉県三芳町倉庫火災を踏まえた対応

大規模倉庫における消防活動支援対策ガイドラインの概要①

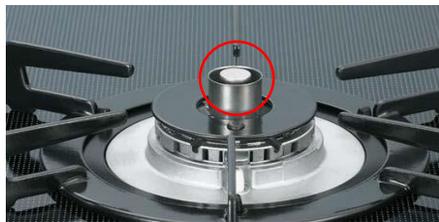
○ 調理油過熱防止装置

鍋等の温度の過度な上昇を検知して自動的にガスの供給を停止し、**火を消す装置**

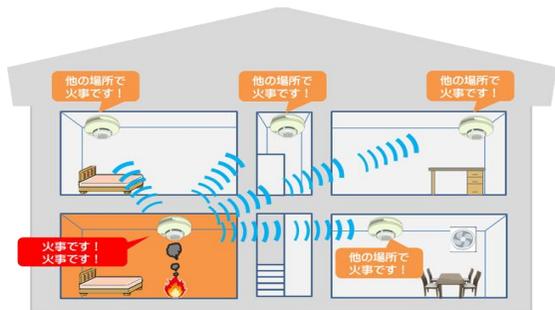
連動型住宅用火災警報器

火災を感知した警報器だけでなく、連動設定を行っているすべての警報器が無線信号を受けて警報を発する仕組みの住宅用火災警報器。通常の設置方式では、一住戸内で無線連動。

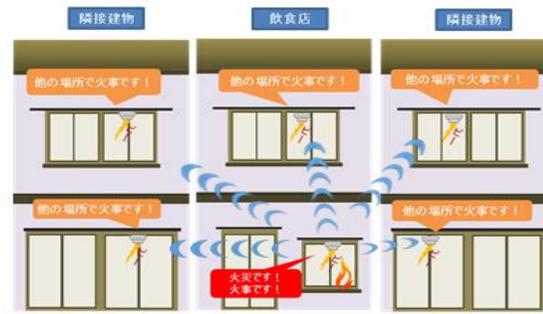
新たな方式

今回の検証においては、一住戸内で無線連動する製品である「連動型住宅用火災警報器」を応用し、隣接建物間等で信号をやりとりさせる。

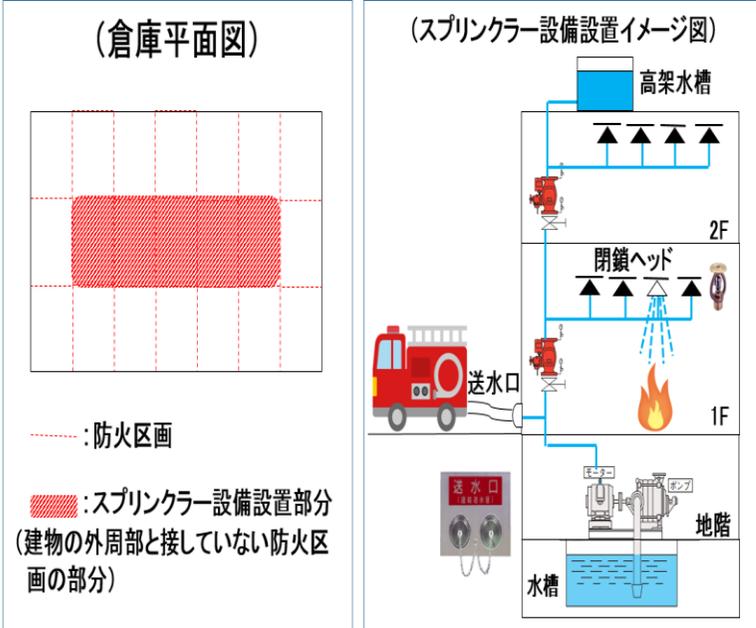
○屋外から建物中央部に送水を行う方法

外周部と接していない防火区画の部分に、スプリンクラー設備を消防法施行令第12条の規定に基づき設置する。

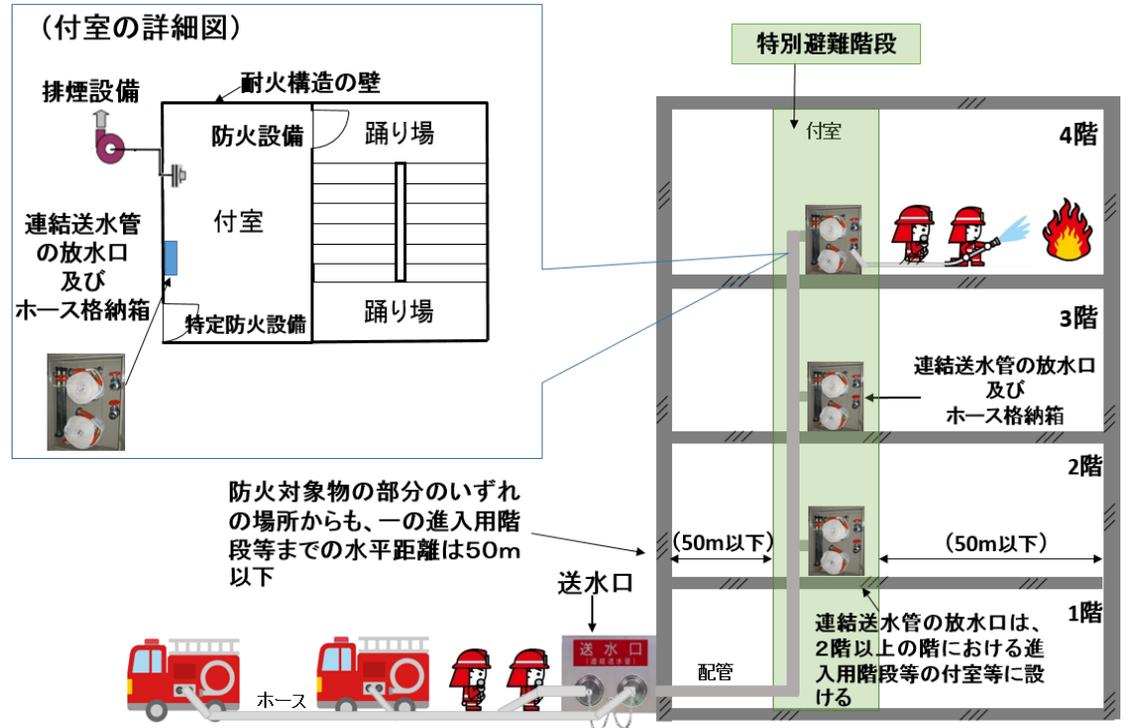
○進入用階段等の踊場、付室又は乗降ロビーを消防活動拠点とする方法

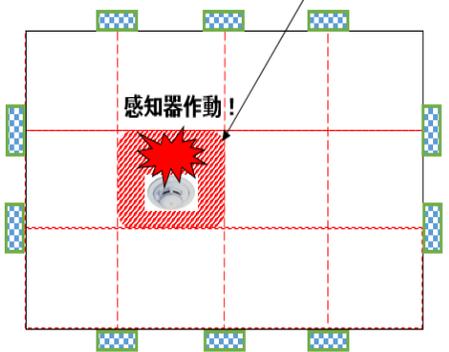
(防火区画形成イメージ図)

- : 防火区画
- ▨ : 作動した感知器が存する防火区画
- ▣ : 非常用進入口に設けられたバルコニー

作動した感知器が存する防火区画を形成するための全ての連動防火設備を閉鎖

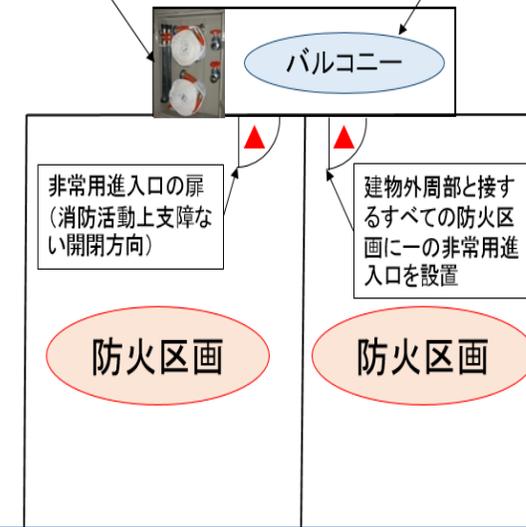
(非常用進入口イメージ図)

▲ : 非常用進入口

連結送水管の放水口
及び
ホース格納箱

消防活動上有効な面積5㎡以上

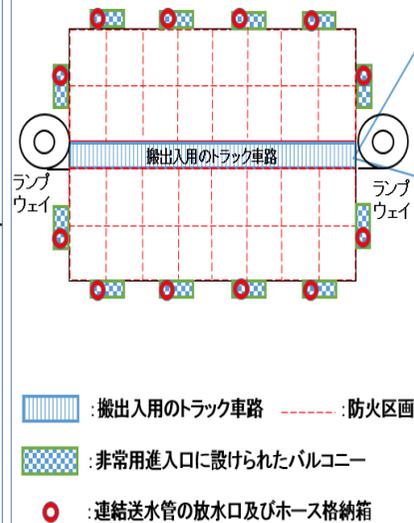
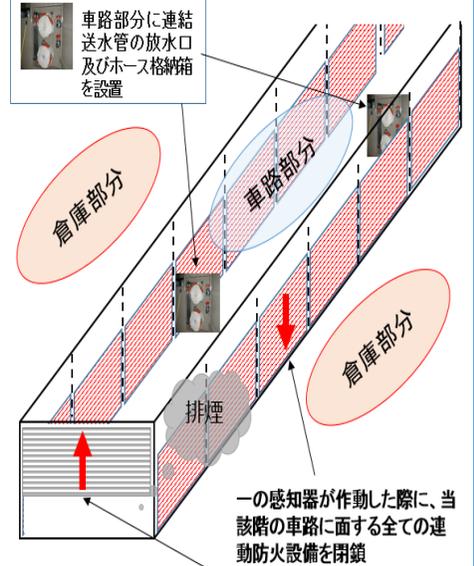
(倉庫平面図)

(建物中央部において車路が存する場合は、左記に加えて以下の措置も実施)

(車路部分拡大図)

一の感知器が作動した際に、当該階の車路に面する全ての連動防火設備を閉鎖

一の感知器が作動した際に、当該階の車路の屋外に面する全ての開口部を開放

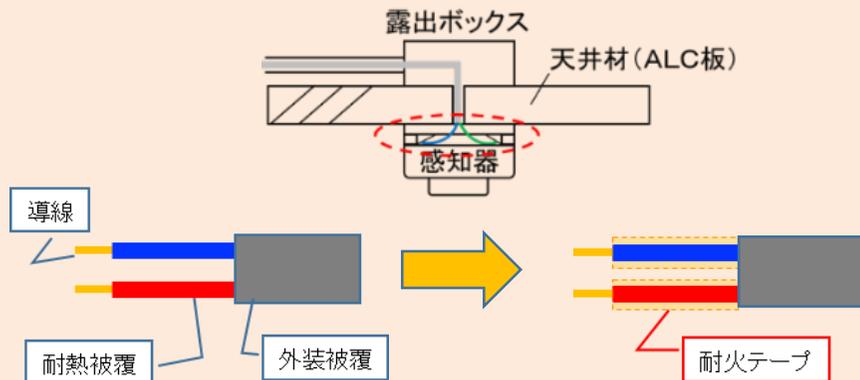
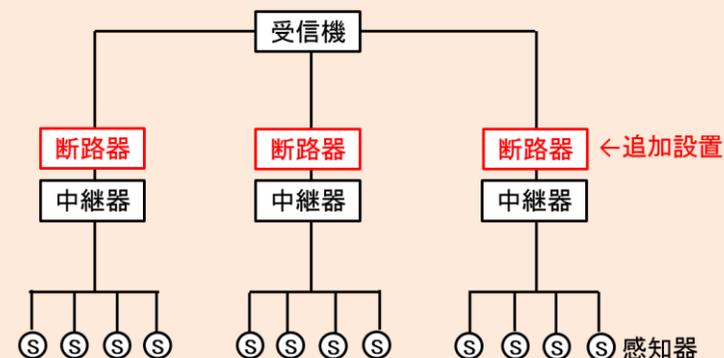
50,000㎡以上の倉庫の防火区画に用いる防火設備について、アナログ式感知器^{*}を設ける場合は、次の①又は②のいずれかの措置を講じる。

- ① 電線の端子部分の耐熱性の強化
加熱によるショートのおそれがある感知器の端子部分に、耐火テープを巻いて耐熱性を強化する。

- ② 断路器の設置
ショートした部分を電氣的に切り離し、系統全体の機能が喪失することを防止する(3,000㎡以内ごとに電氣的な区画を形成)。

^{*}スプリンクラー設備を設置した場合は、上記①・②の措置は不要。
