東日本大震災を踏まえた危険物施設の震災等  
対策ガイドライン作成に関する調査報告書

一般財団法人全国危険物安全協会

平成 25 年 11 月

大地震を想定した  
危険物施設の安全確保のガイドライン作成イメージ  
(製造所・屋外タンク貯蔵所等)

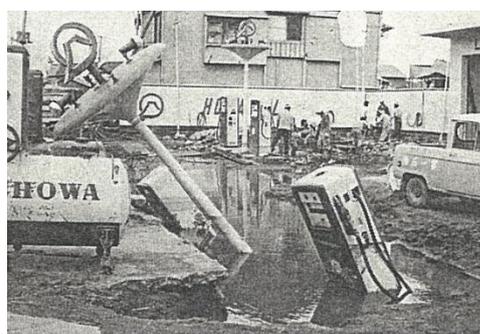
写真 2 屋外タンク貯蔵所・給油取扱所の被災状況（新潟地震）

信濃川の逆流により被害を受けた給油取扱所

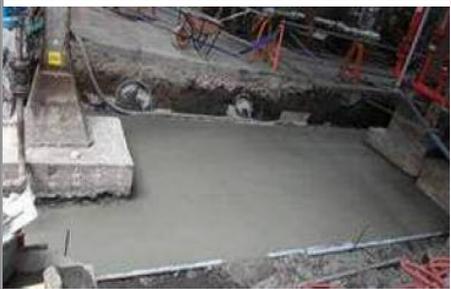
事例	<b>パイプラックの耐震補強</b>	
事例を参考とできる事業所	事業所規模	全事業所
	危険物施設	製造所等
想定事象	地震	
取り組みの特徴	<p>●ラック基礎部の連結、柱の補強、ブレース追加等によりパイプラックの耐震補強を図った</p> <p><b>【解説】</b></p> <p>事業所の地震 BCP の一環として、事業所の耐震強度の見直しを行ったところ、1960 年代に建設したラックは補強が必要との判断から3年にわたり、耐震工事を実施しているもの。</p> <p>パイプラックの設計水平震度は他の構造物より大きい0.3を採用した。</p>

<p>独立基礎を連結基礎に変更</p>

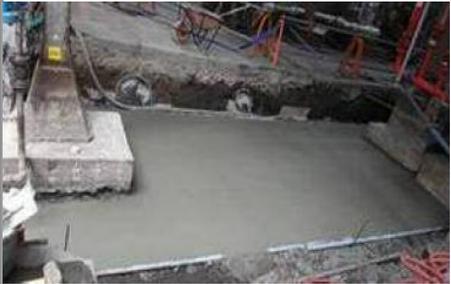
事例	<b>パイプラックの耐震補強</b>	
事例を参考とできる事業所	事業所規模	全事業所
	危険物施設	一般取扱所等
想定事象	地震	
取り組みの特徴	<p>●ラック基礎部の連結、柱の補強、ブレース追加等によりパイプラックの耐震補強を図った</p> <p><b>【解説】</b></p> <p>事業所の地震 BCP の一環として、事業所の耐震強度の見直しを行ったところ、1960 年代に建設したラックは補強が必要との判断から3年にわたり、耐震工事を実施しているもの。</p> <p>パイプラックの設計水平震度は他の構造物より大きい0.3を採用した。</p>

<p>独立基礎を連結基礎に変更</p>
