第 2 回 土砂災害時の救助活動のあり方に関する検討会

土砂災害現場におけるTEC-FORCEの対応

平成26年10月1日(水)

国土交通省 水管理・国土保全局
災害対策室

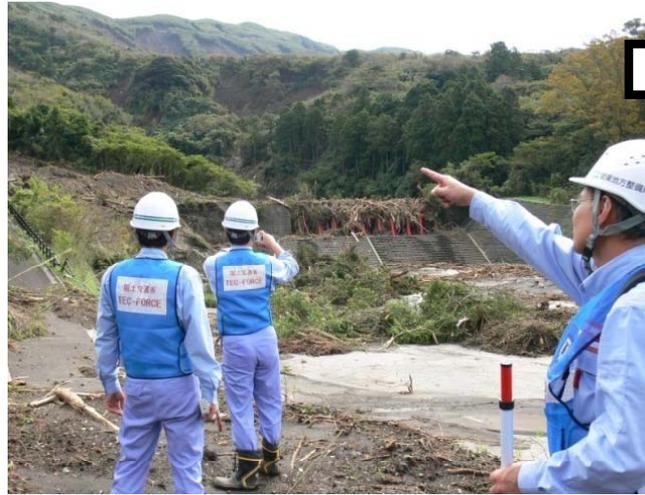
現地調査状況

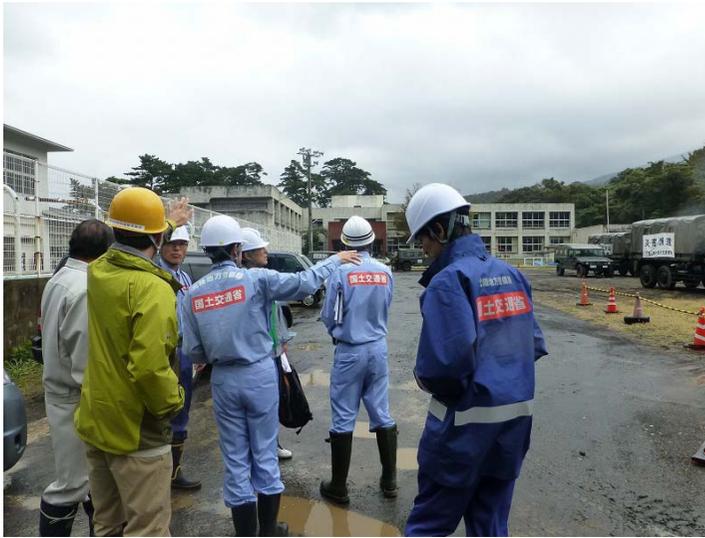
旧野増小学校校舎(避難場所予定)点検
※元々、自衛隊の待機場所であった。

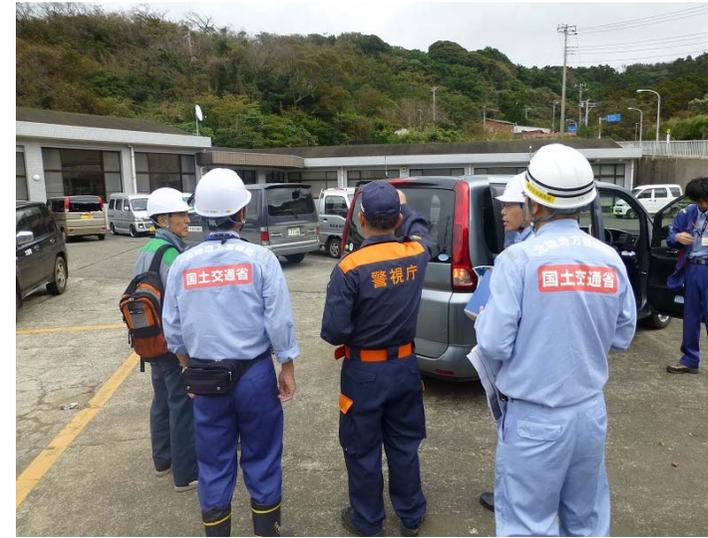
岡田コミュニティセンター(避難場所)点検

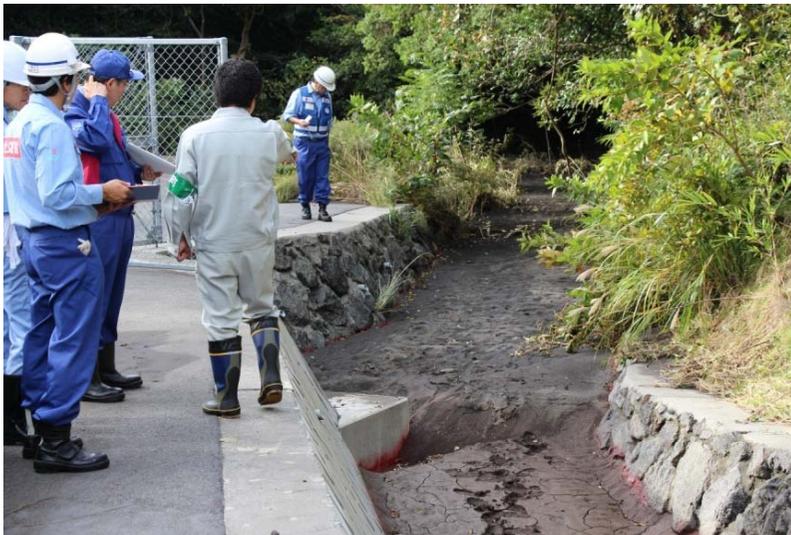
避難場所周辺の点検

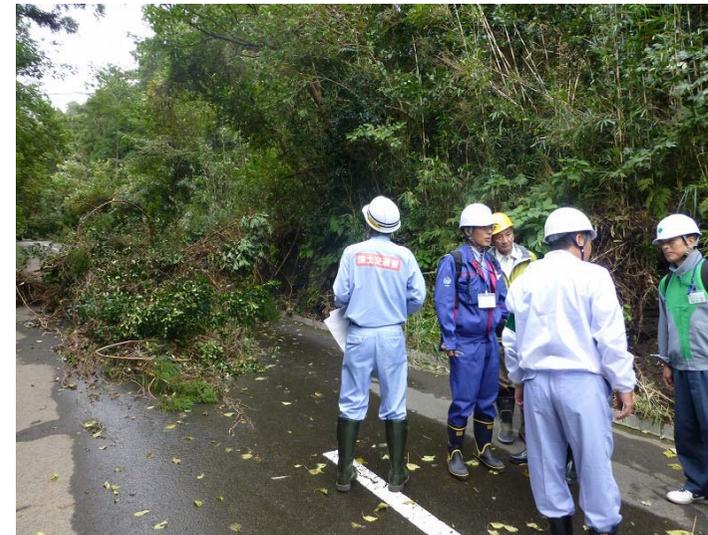
岡田コミュニティセンター(避難場所)周辺の点検
