# 平成15年十勝沖地震 危険物施設の被害記録

平成16年12月

危険物保安技術協会

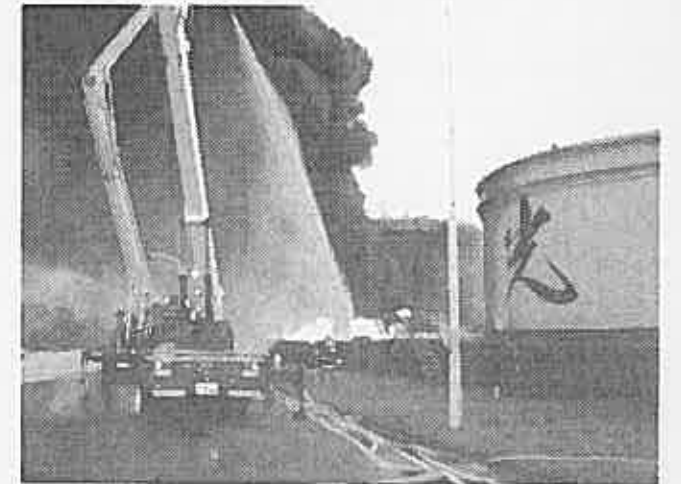
5:25~5:30 東側より撮影

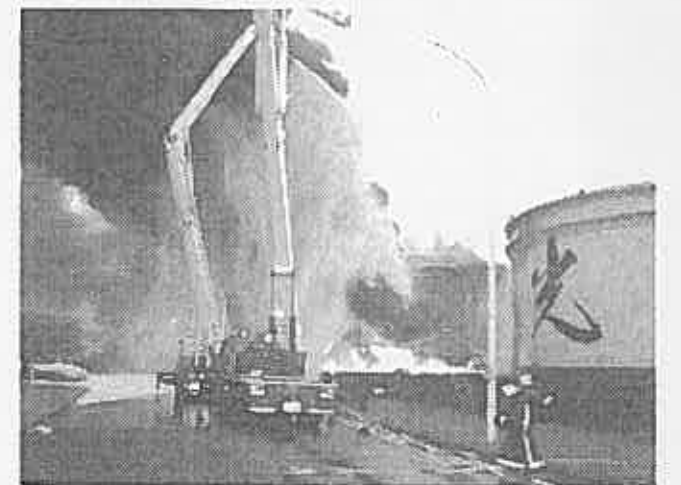
5:35~5:40 東側より撮影

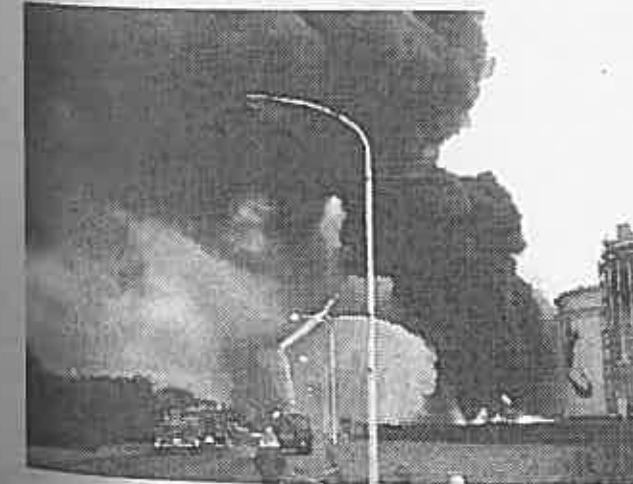
5:40 対岸より撮影~読売新聞社

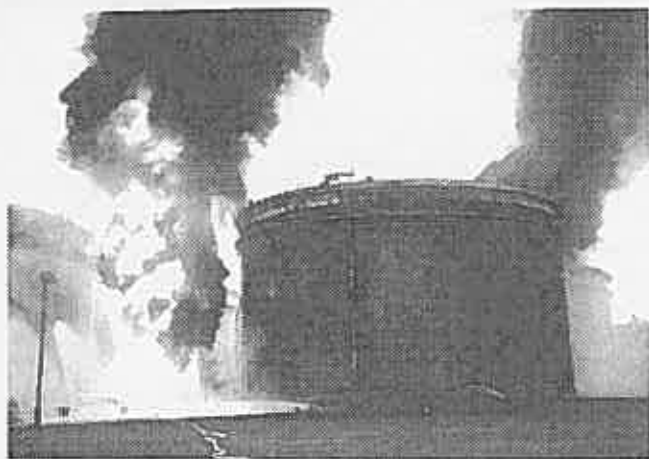
5:45~6:00 東側より撮影

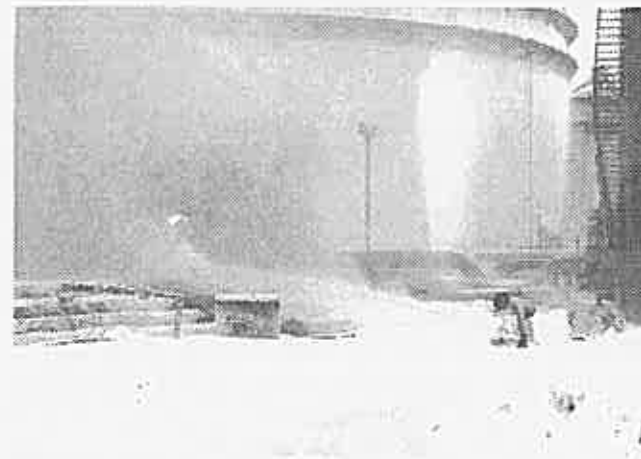
6:30~7:00 西側より撮影

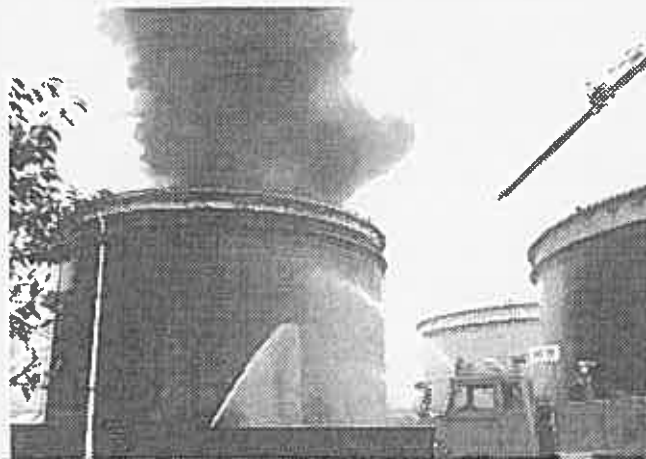
6:30~7:00 北東側より撮影

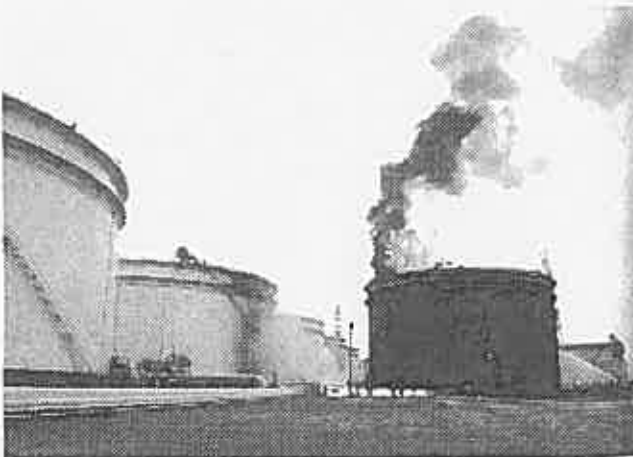
6:00~6:30 西側より撮影

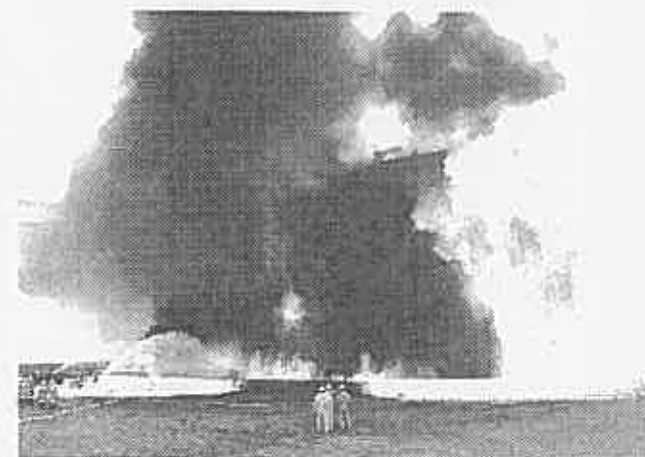
7:00~7:30 南西側より撮影

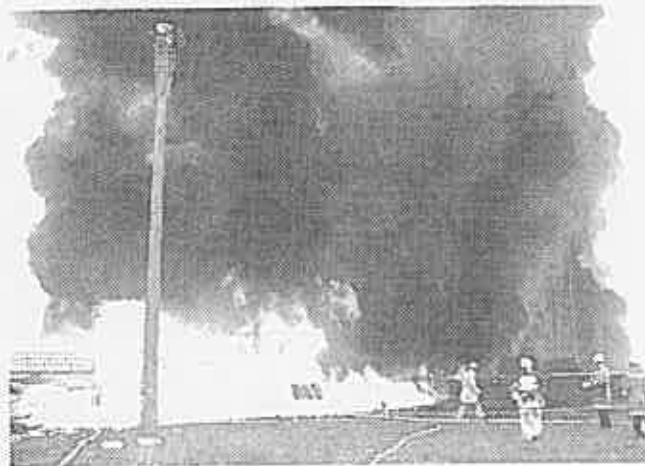
7:00~7:30 南西側より撮影

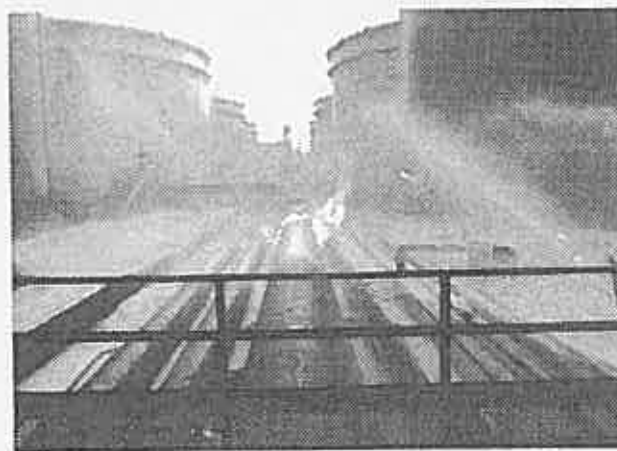
西側より撮影

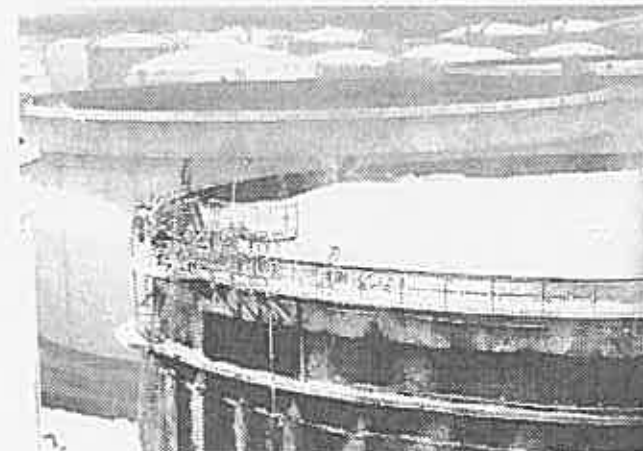
10:00~11:00 南側より撮影

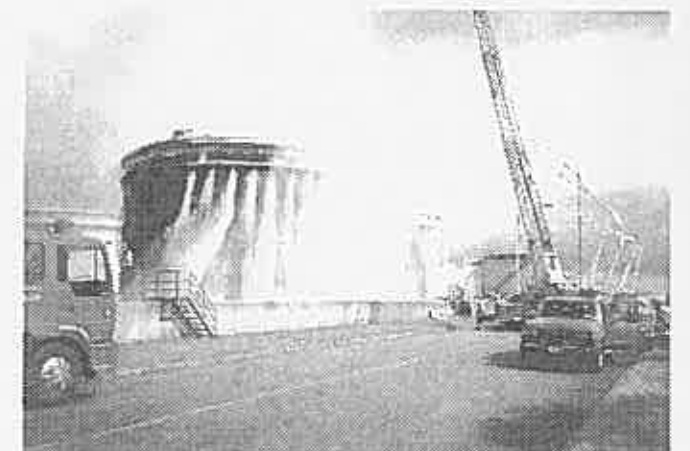
11:00~12:00 南側より撮影

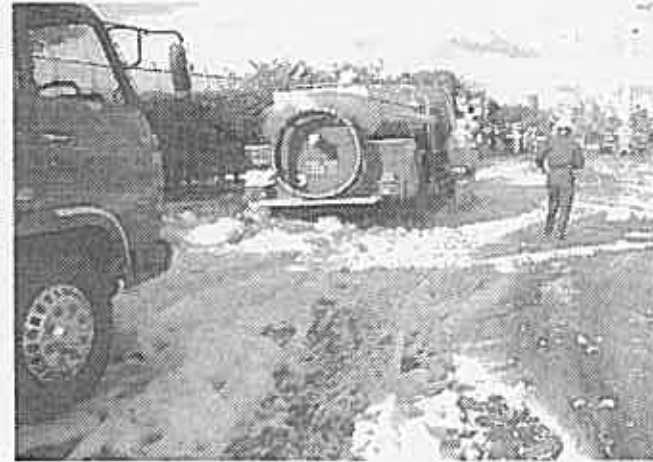
南側通路の活動状況

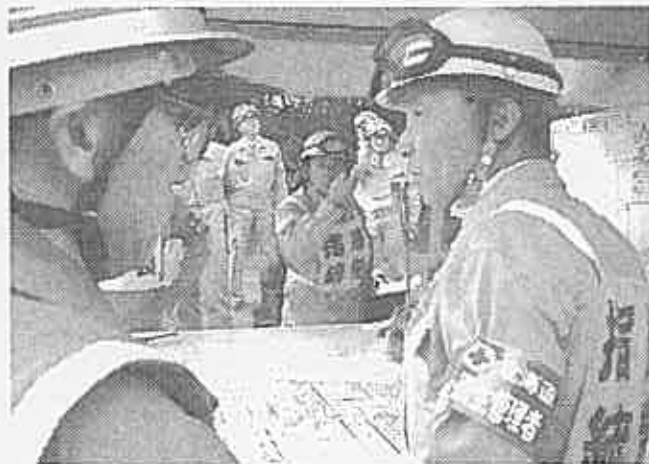
指揮本部での活動状況

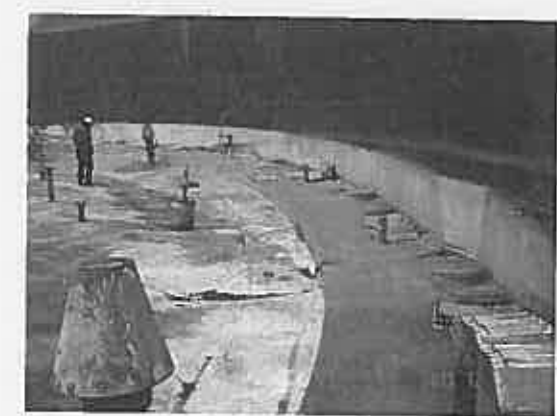
せき板変形

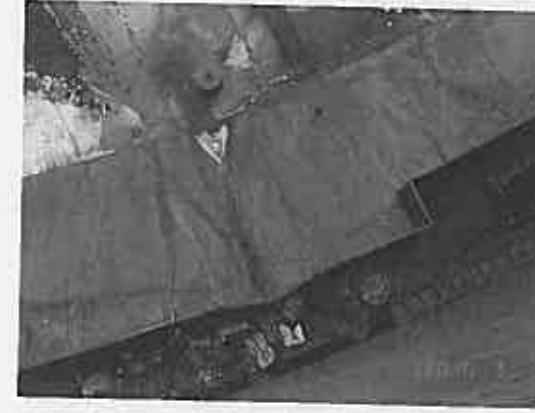
ボンツーン座屈

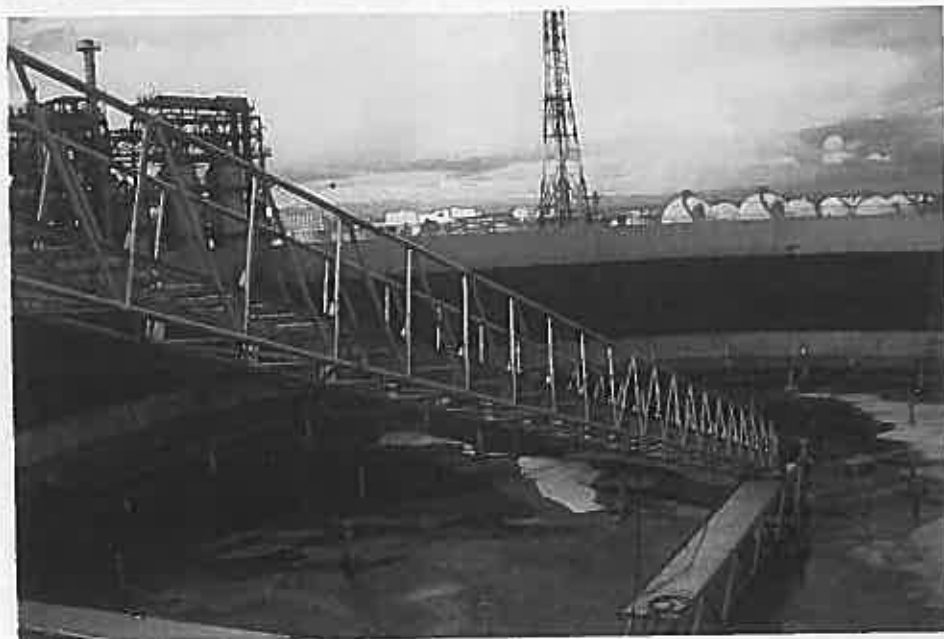
### ① デッキ板破損による浮き屋根上への滞油

- ① シングルデッキの場合、ポンツーンが健全であってもデッキが破損することにより、デッキ上に油が滞油する事が判明した。また、このことは、浮屋根が沈没しなくとも全面火災の可能性のあることを示唆しており、シングルデッキとダブルデッキの構造的な安全性の差を痛感させられる。
- ② ポンツーン破壊とデッキの破損により、浮屋根全体が傾き、健全なポンツーンにマンホール上から順次油が浸入することにより、浮屋根全体が地震数日後に沈没することが判明した。このことは、現在の升状のポンツーンの弱点を示唆しており、ポンツーンマンホール等(場合によってはバルクヘッド上部)の気密化が必要であることが判明した。
- ③ ポンツーンは内リム、外リムとも、圧縮力による破壊形態であり、板厚の増加等、強度の増加が望まれる。
- ④ デッキ板及びポンツーンローアーデッキの溶接部亀裂事例が発生している。この部分は、片側連続隅肉溶接が主流であるが、両面連続隅肉溶接等の採用が望まれる。
- ⑤ ポンツーンとデッキの取り付け部の破壊事例が多く発生しており、板厚の増加や両面溶接の採用など、強度の増加が望まれる。
- ⑥ ポンツーンストッパーがポンツーンローアーデッキを突き破った事例があり、取り付け部の補強等が望まれる。

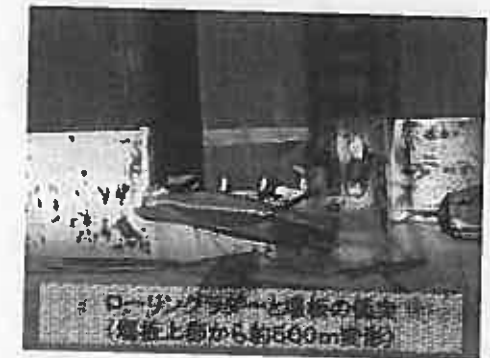
図8 ローリングラダーとフォームダムの衝突概要図

スロッシングにより浮き屋根全体が持ち上げられ、ローリングラダーと堰板が衝突した事例も散見された。

- ⑤ ローリングラダーの変形や脱輪事例が見られた。特に脱輪事例はデッキ破損につながるため、脱輪防止措置の設置が求められる。
- ⑥ 液状化による防油堤の破壊事例が多く見られた。防油堤の液状化に対応する措置は、「平成10年3月20日付け消防庁危険物規制課長通知第32号」で改修方法が示されているにもかかわらず、未措置のケースが目立った。早急な対応が望まれる。
- ⑦ 浮き屋根上に漏洩した油がルーフドレンを経由してタンク外に排出された事例が見られた。このことから、ルーフドレンの弁は、緊急時に閉鎖できる構造とすることが望ましい。

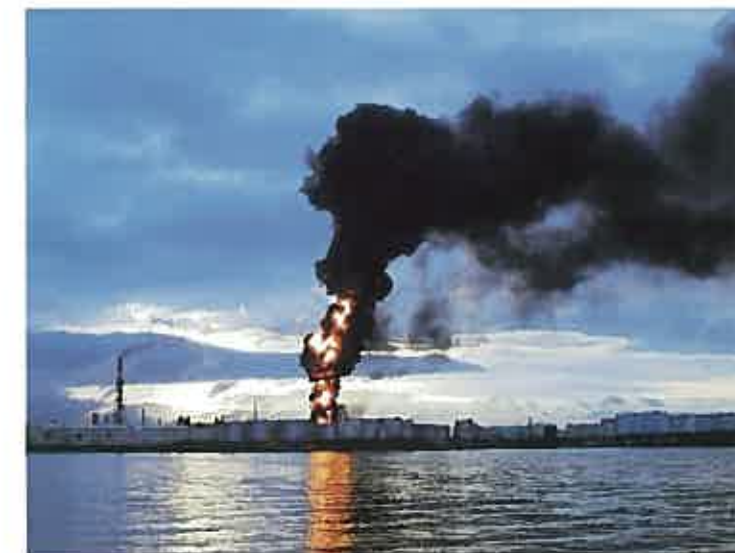
5:40 対岸から撮影【読売新聞社提供】

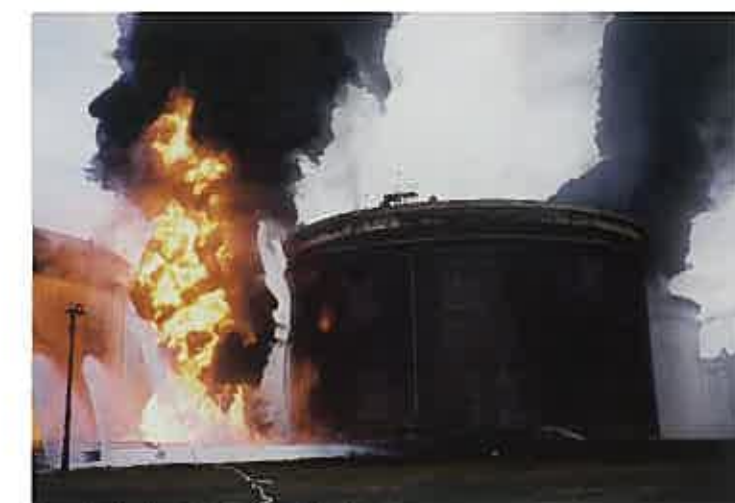
5:40～5:45 タンク南側から撮影【苫小牧消防本部】

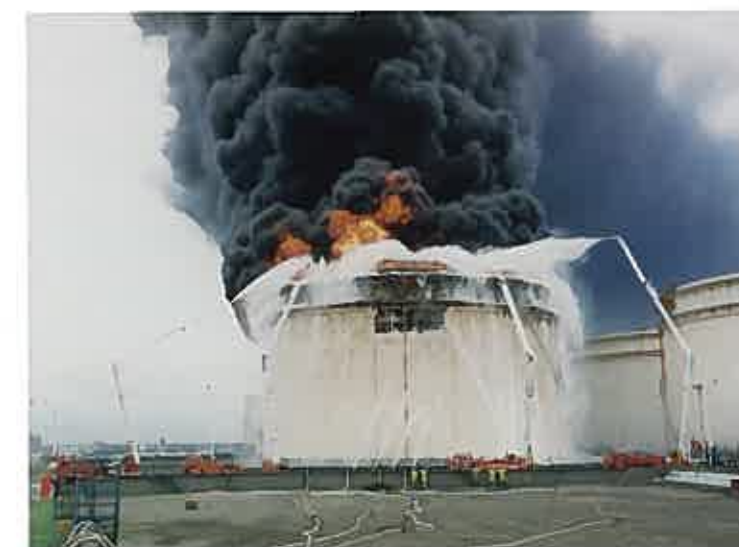
9/28 14:00 タンク南側から撮影【苫小牧消防本部】

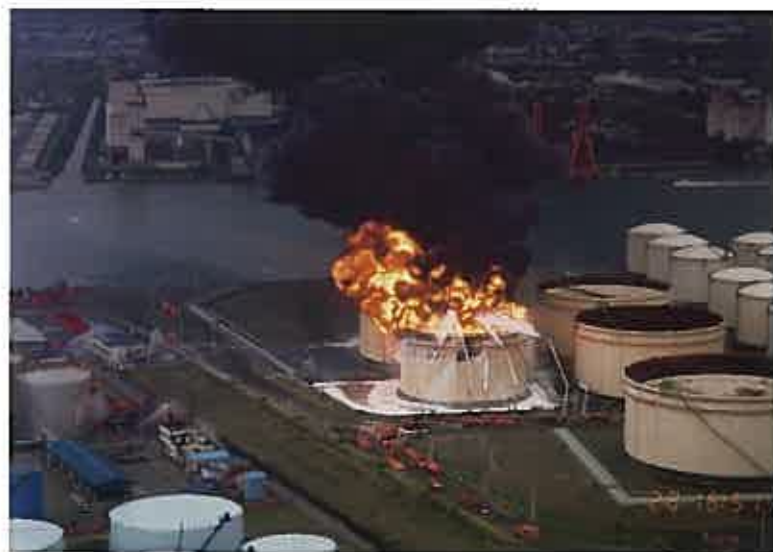
9/28 16:51 上空南側から撮影【苫小牧消防本部撮影】

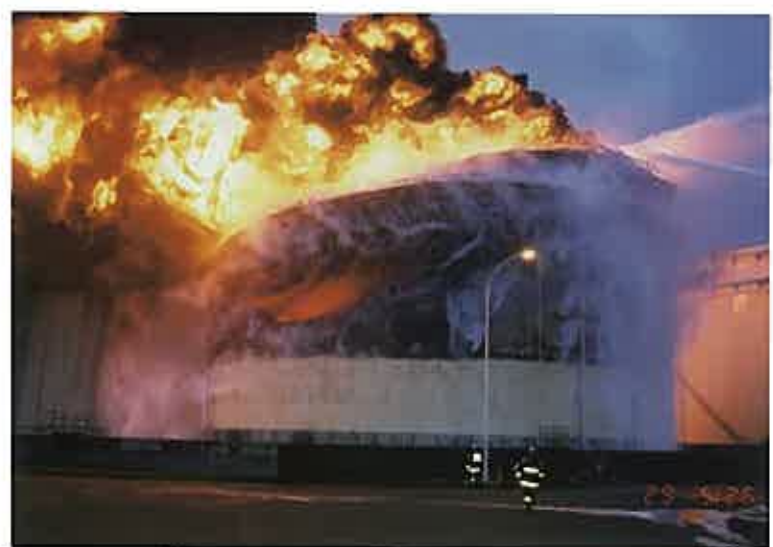
9/29 5:26 タンク南西側から撮影【苫小牧消防本部撮影】

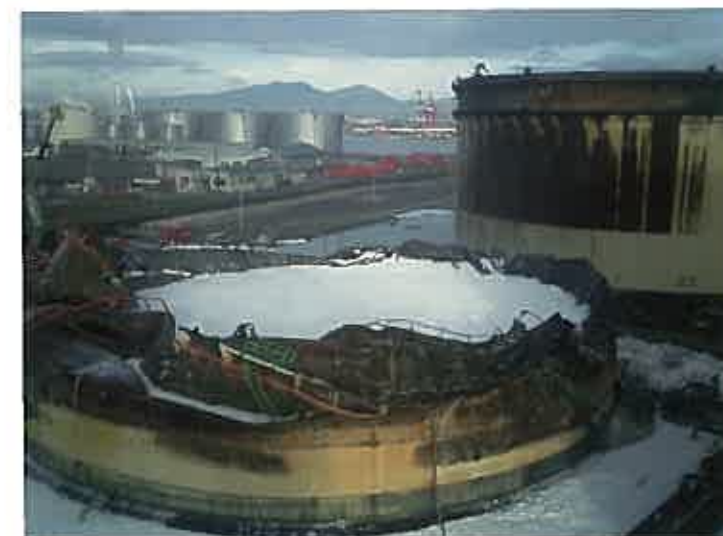
9/30 出火から約43時間後（ほぼ鎮火の状態）【消防研究所撮影】

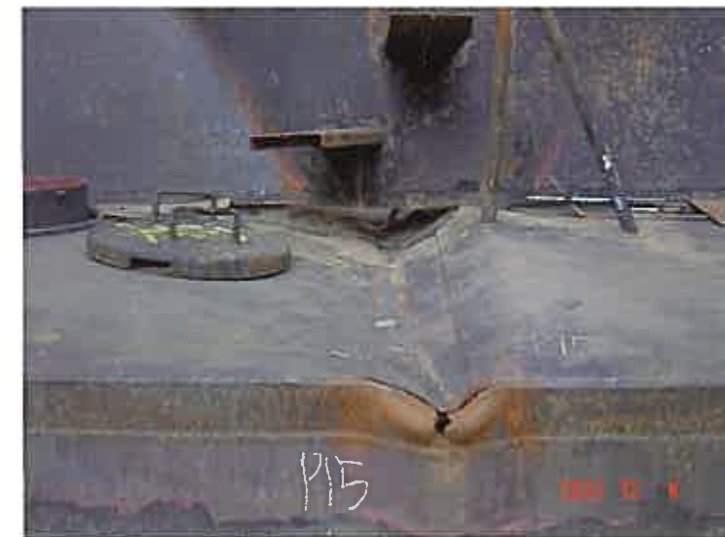
ポンツーンの挫屈

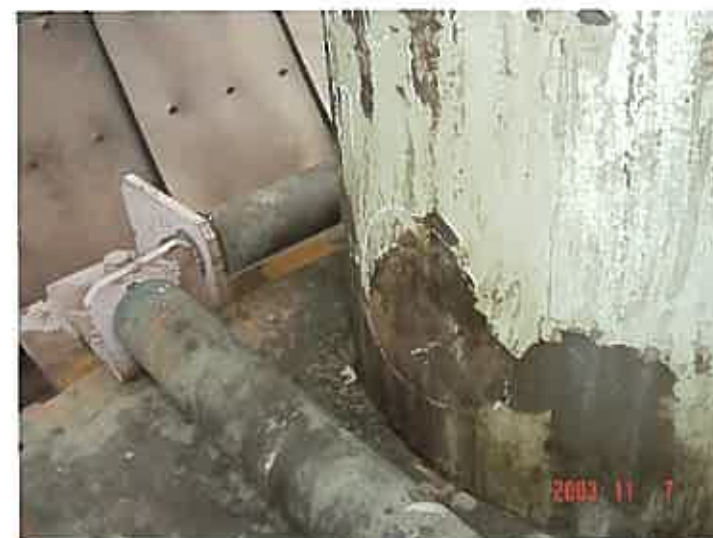
ガイドローラーと接触した回転止め
