平成28年度溶接継ぎ手の疲労破壊試験
を行うための試験片試作業務

試験報告書

株式会社 石井鐵工所			工番	事号	T16119X	
			図番	書号	QI-001

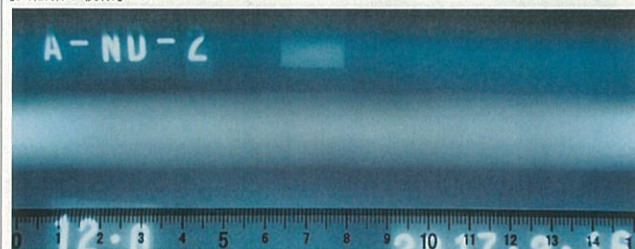
No.	【継手の種類】	板厚12mm 裏当付き突合せ溶接	【欠陥位置】	【記号】
	【欠陥の種類】	無欠陥	-	A-ND

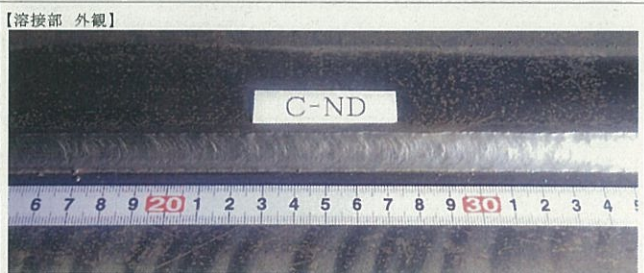
No.	【継手の種類】 板厚9mm 重ね溶接	【欠陥位置】	【記号】
19	【欠陥の種類】 無欠陥	-	C-ND
