厚木市で発生した駐車場火災について

令和5年12月26日
消 防 庁 予 防 課

令和5年度第4回消防用設備等の設置・維持のあり方に関する検討部会

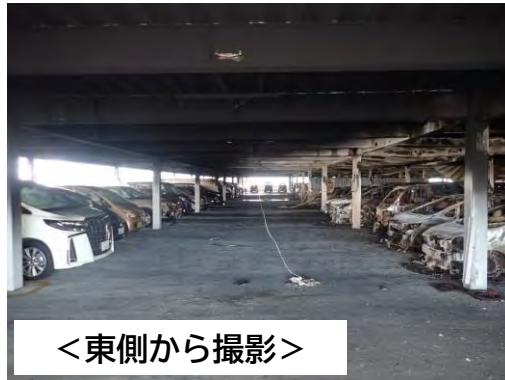
< 東側から撮影 >

< 南側通路の状況 >

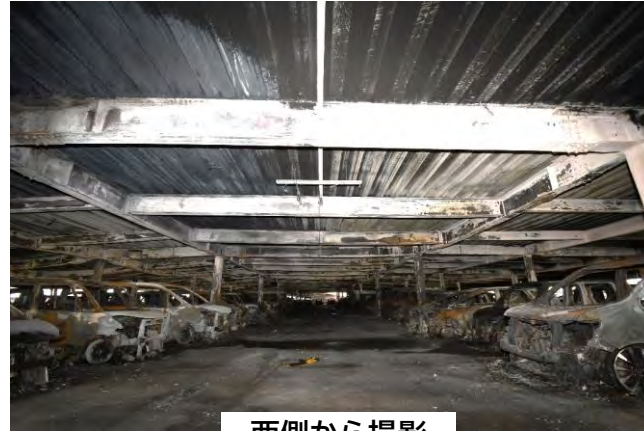
西側から撮影

天井の焼損状況

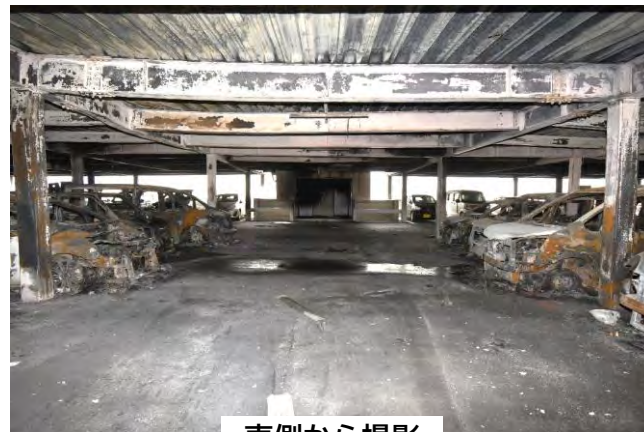
東側から撮影

車両の焼損状況
