令和6年能登半島地震に伴い  
石川県輪島市で発生した大規模市街地火災に係る  
消防庁長官の火災原因調査報告書

令和6年（2024年）5月28日

総務省消防庁

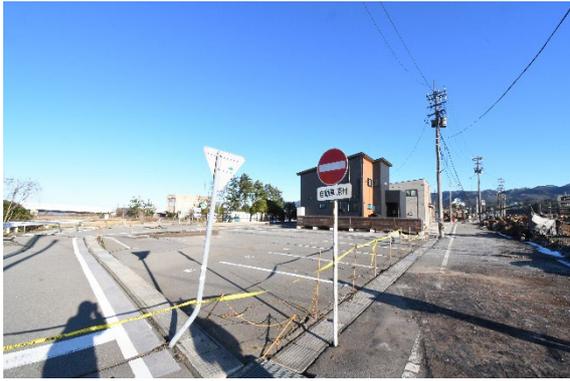
【写真1-1 焼失範囲北西側の状況】

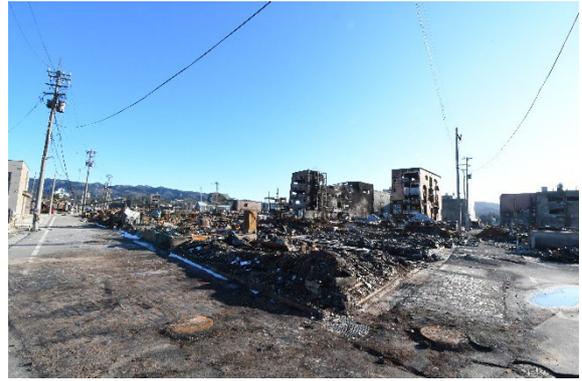
【写真1-2 焼失範囲北西側の状況】

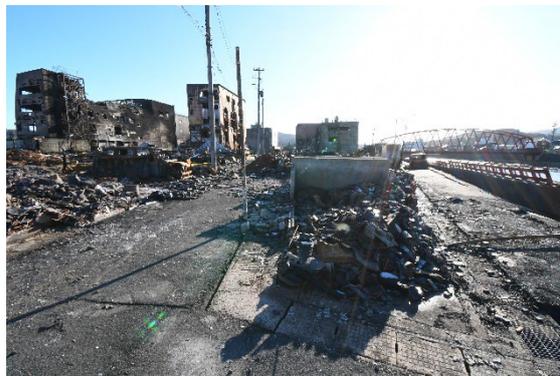
【写真1-3 焼失範囲西側の状況】

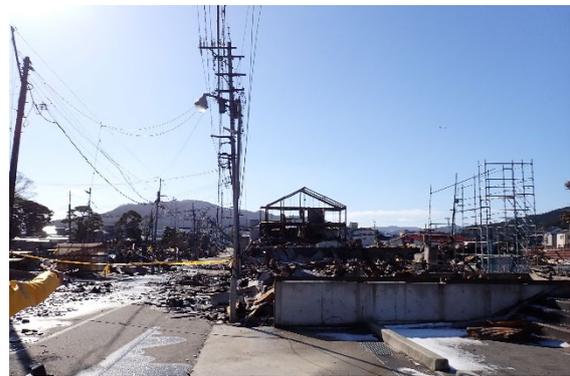
【写真1-4 焼失範囲西側の状況】

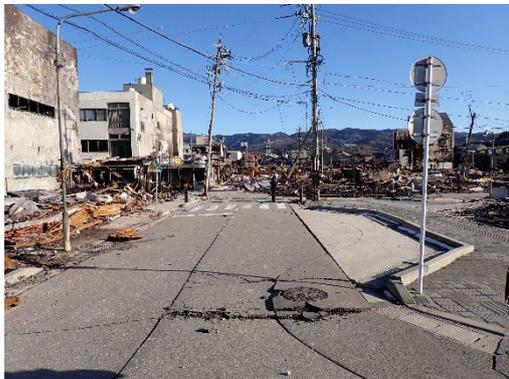
【写真1-5 焼失範囲西側の状況】

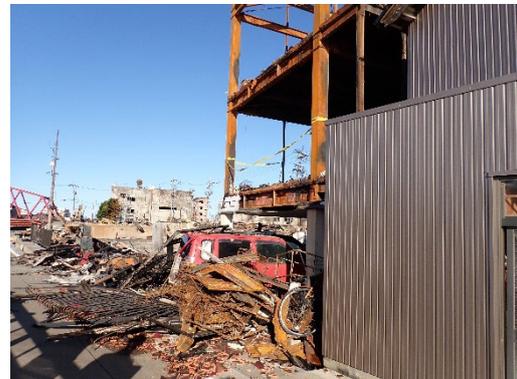
【写真1-6 焼失範囲南西側の状況】

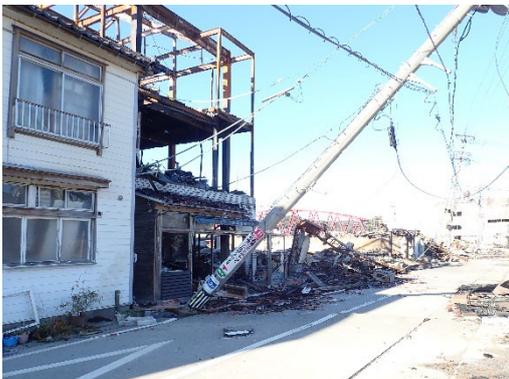
【写真1-7 焼失範囲南西側の状況】

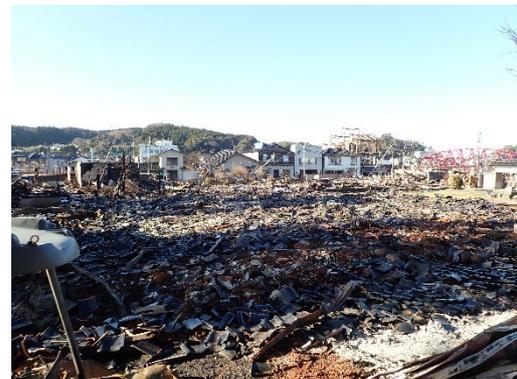
【写真1-8 焼失範囲南西側の状況】

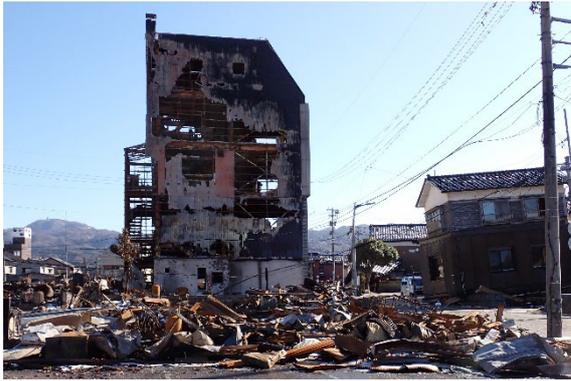
【写真1-9 焼失範囲南側の状況】

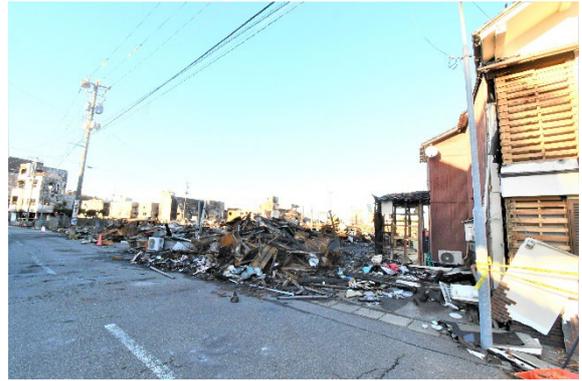
【写真1-10 焼失範囲南東側の状況】

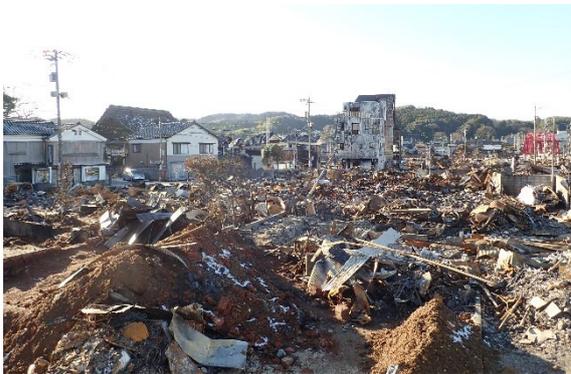
【写真1-11 焼失範囲南東側の状況】

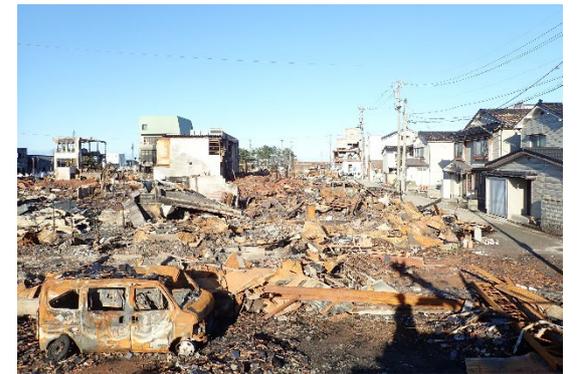
【写真1-12 焼失範囲東側の状況】

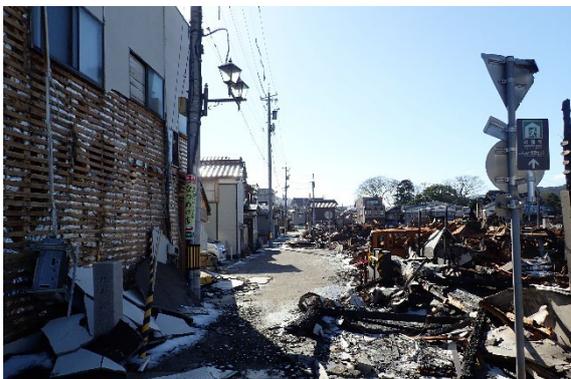
【写真1-13 焼失範囲東側の状況】

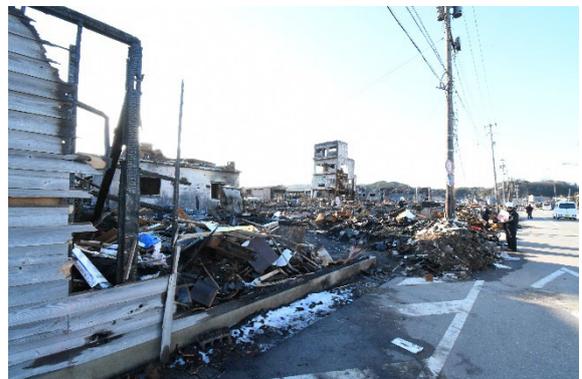
【写真1-14 焼失範囲北東側の状況】

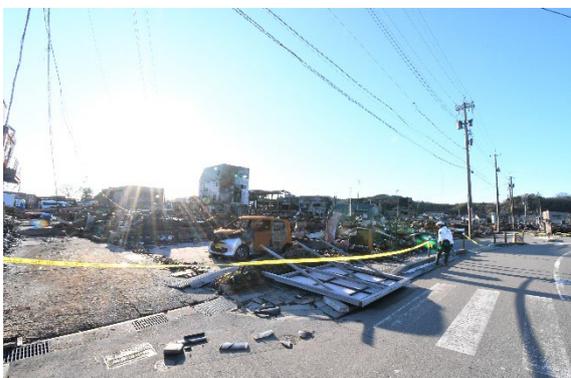
【写真1-15 焼失範囲北側の状況】

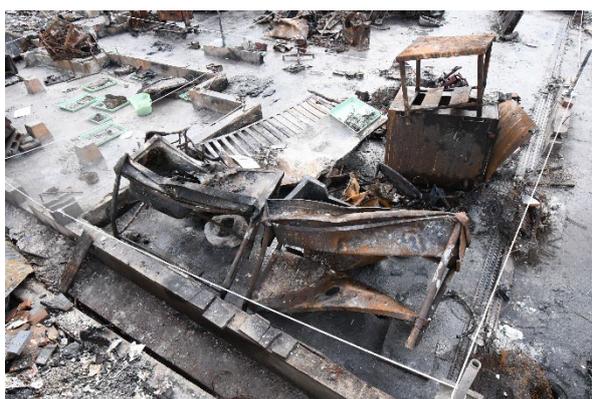
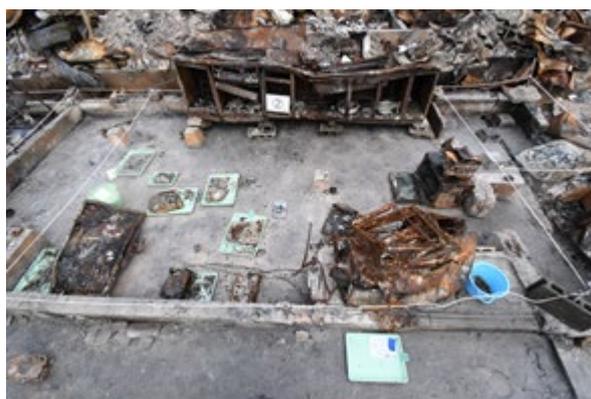
建物中央付近には、円筒型の複数の電池が確認できる。焼損が著しく、電池の種類は分からない。電池は全体的に錆付きが認められるも、変形、開放及び亀裂は認められない。

火元建物内からは断線している大量の電気配線が確認でき、大半の電気配線は被覆が焼失し、様々な大きさ及び形の熔融痕が確認できる。火元建物東側中央付近の基礎の立上がり部分には、丸みを帯びた金属粒が確認できる。

【写真5-1 復元後の状況】

【写真5-2 復元後の状況】

第5章(6)cに記載のとおり、火元建物内で確認できた円筒型の電池に、変形、開放及び亀裂は認められないことから、電池からの出火は考えにくい。

(d)第5章(6)cに記載のとおり、火元建物の電気製品は焼損及び破損が著しいこと、火元建物内の電気配線は細かく断線していて出火前の施工や配置状況等が判然とせず、溶けた痕跡も複数箇所に認められることを踏まえると、具体的にそれらがどのように出火に関与したかは判断できない。

- a 火元建物は全体が焼失し、建物内に残存している物品も全体的に著しく焼損して大半が原形を留めていなかったことから、詳細な出火箇所は特定できないが、目撃情報により建物1階東側から出火したと考えられる。
- b 火災は地震発生から1時間以上経過した1月1日17時23分に覚知されており、仮に地震発生時に使用中であった火気器具等から出火した場合、火災覚知時刻との説明が難しく、居住者の供述も踏まえると、火気器具等から出火した可能性は低い。また、放火及びたばこの可能性も低い。
- c 電力会社により16時10分34秒に火元建物がある地域への送電が停止されたが、同地域は送電停止の前から強震動に見舞われていたこと、地震発生から50分余り経過した17時4分に火元建物がある地域へ試送電が行われたこと及び火元建物内の電気配線に溶けた痕跡が認められたことを踏まえると、地震の影響により電気に起因した火災が発生した可能性は考えられる。  
なお、火元建物内において、電気製品は焼損及び破損が著しいこと、電気配線は細かく断線していて出火前の配置状況等が判然とせず、溶けた痕跡も複数箇所に認められることを踏まえると、具体的にそれらがどのように出火に関与したかは判断できない。
- d 以上のことから、地震の影響により電気に起因した火災が発生した可能性は考えられるが、具体的な発火源、出火に至る経過及び着火物の特定には至らない。

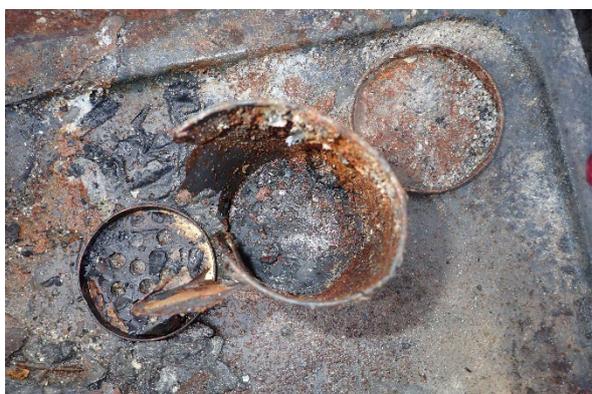
【写真5-3 灰皿の状況】

また、火元建物内から灰皿が確認されたものの、灰皿が発見された場所は出火箇所とは整合しない。
