# 危険物施設の風水害対策に係る調査分析業務

## 報告書

令和元年 12 月 13 日

SOMPO リスクマネジメント

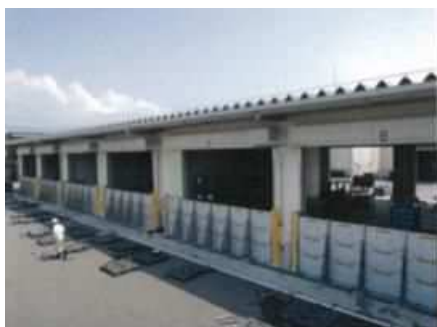
止水板の設置状況（自社倉庫）

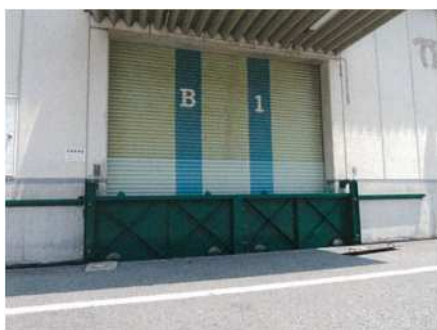
止水板の設置状況（神戸市倉庫）

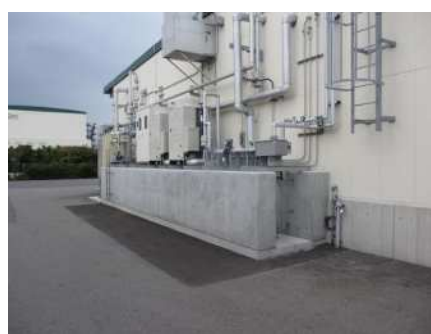
空調設備等のかさ上げ

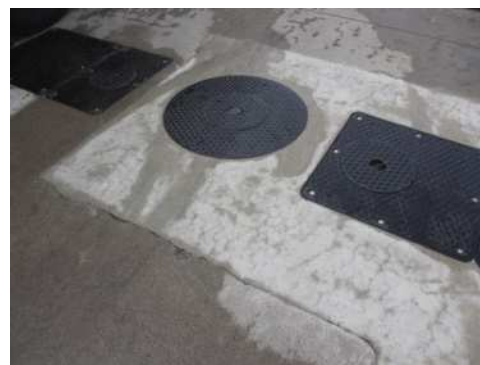
地下貯蔵タンクへのマンホール新設

| 分類 | 項目 | 内容 |
|---|---|---|
| | 見直し状況 | <ul style="list-style-type: none"> <li>・通気管を0.5mかさ上げした</li> <li>・地下貯蔵タンクのマンホールのなかった4基について、マンホールを新設した。</li> <li>・自家発電設備を更新</li> <li>・早い段階で配送車両の高台への移動が重要である。</li> </ul> |

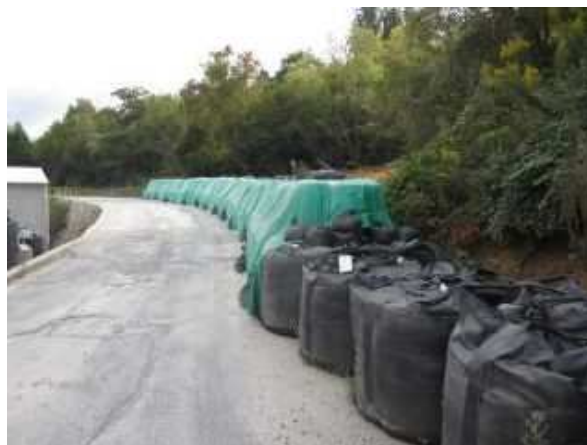
敷地境界に土嚢を設置

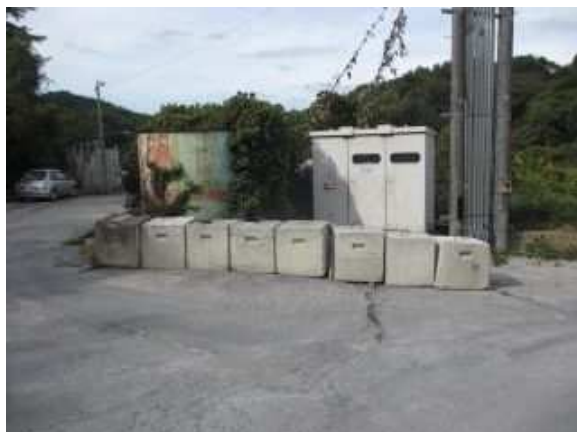
キュービクル前にブロックを設置（土砂崩れ対策）

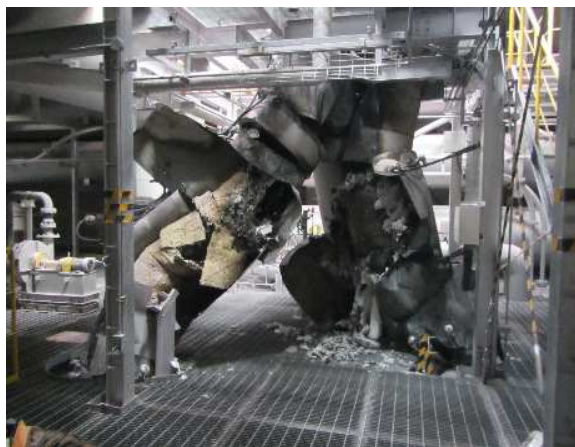
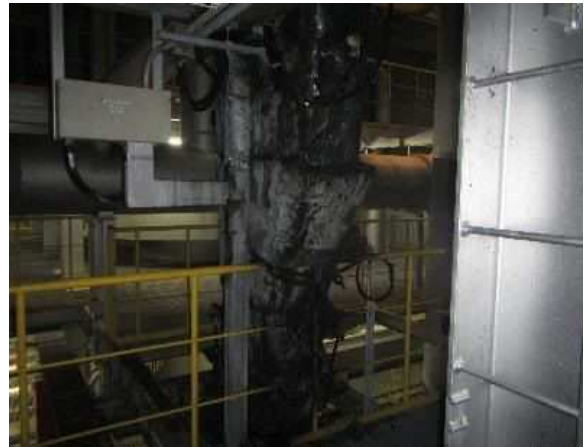
| 分類 | 項目 | 内容 |
|---|---|---|
| | 被災状況 | <ul style="list-style-type: none"> <li>・ 10 月 1 日 1 時頃、台風 24 号により専用高圧受電配線が倒木で損傷、当該施設が停電することに伴い、熱分解ドラムが緊急停止した。</li> <li>・ 10 月 1 日 16 時に専用高圧受電配線をバイパス線に切り替え受電可能となった。その後、点検、再稼働に向けた準備を開始した。</li> <li>・ 10 月 5 日 18 時に 2 号炉の立ち上げを開始、20 時頃熱分解ガスダクト内で異常燃焼していることを覚知（火災）、消火活動により 23 時頃鎮火、熱分解ガスダクトが損傷した。</li> <li>・ 原因は、熱分解ドラムを緊急停止したため、熱分解ガスダクト内にタール等が付着し、再稼働の昇温時に着火、火災が発生した。（通常停止では、時間をかけて温度を下げるため、ダクト内にタール等が付着することはない。）</li> <li>・ 復旧までの間、周辺施設にごみ受け入れを依頼した。</li> <li>・ 計画的であれば 2 炉の単独自立運転は可能である。</li> </ul> |

熱分解ガスダクトの被災状況

| | | <ul style="list-style-type: none"> <li>・自家発単独運転手順書の作成（強風・雷・大雪リスク）<br/>（強風の場合、平均最大風速が 25m/s 以上の範囲に入る 3 時間前までに対応開始）</li> <li>・2019 年 10 月の台風 19 号の関東上陸時において、当該手順書に基づき対応した（計画的に 2 炉の単独自立運転を実施）。</li> </ul> |
