屋外貯蔵タンクの浮き屋根の安全対策に関する  
検討報告書（素案）

令和2年3月

屋外貯蔵タンクの浮き屋根の安全対策に関するワーキンググループ

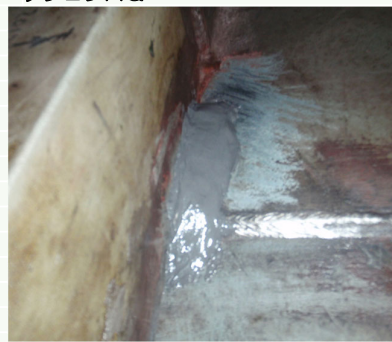
- 1層目 石鹸及びネオシールにより滲みを停止  
2層目 マジックボンド  
3層目 デブコンAQ

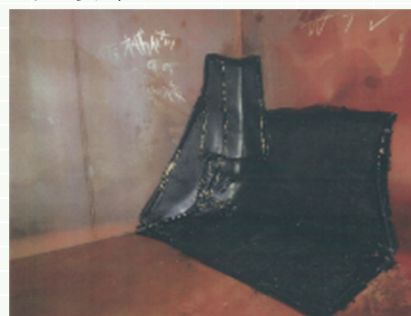
- 1層目 シルプライマー（関西保温製）  
2層目 コロテープパテ（関西保温製）  
3層目 エラストマーシート（関西保温製）  
4層目 シーラント45

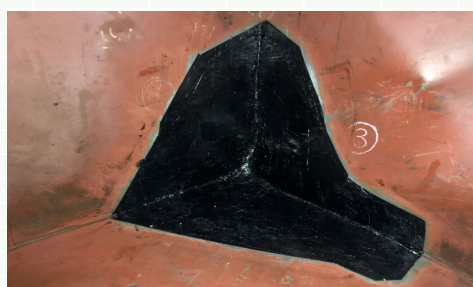
- 1層目 MMメタルOLスチールセラミック  
2層目 MMエラストマー95
